Halmstad kommun

Kv Bagaren 11  
Patrikshill, annexet

**STATUSBEDÖMNING**

**Göteborg 2013-06-28**

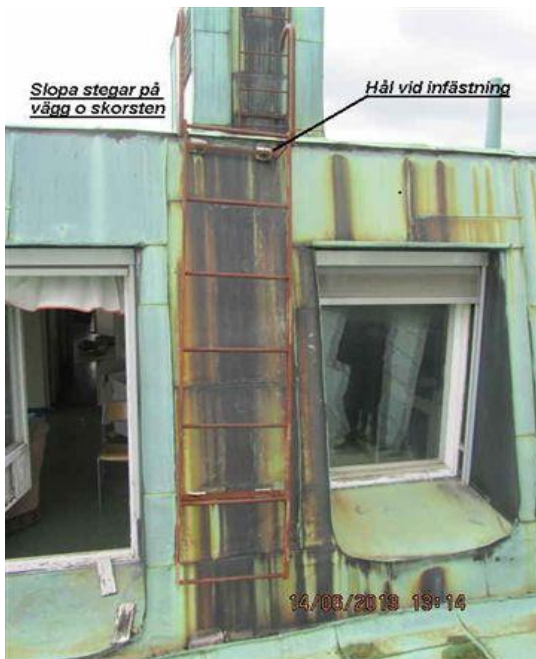
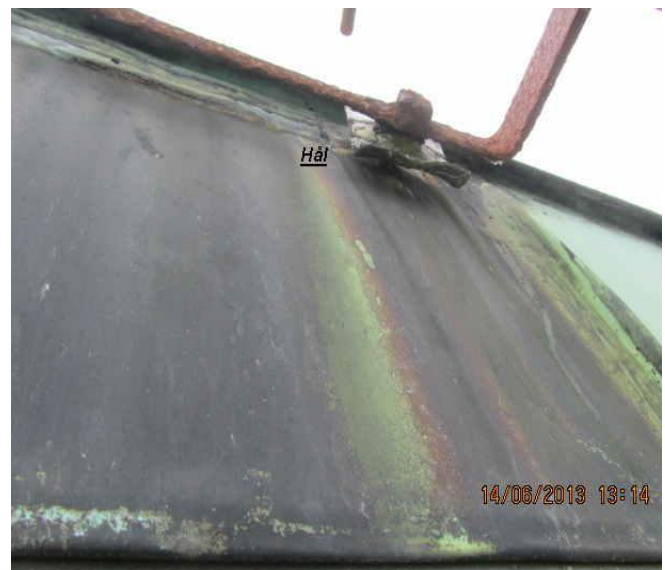
Takstegar rostiga, infästningar dåliga. Taktäckningen skadad vid infästningspunkter (bild ovan, nedan)

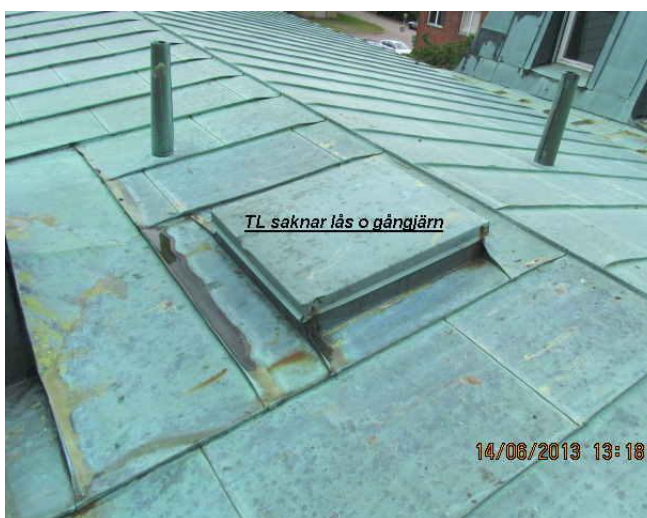
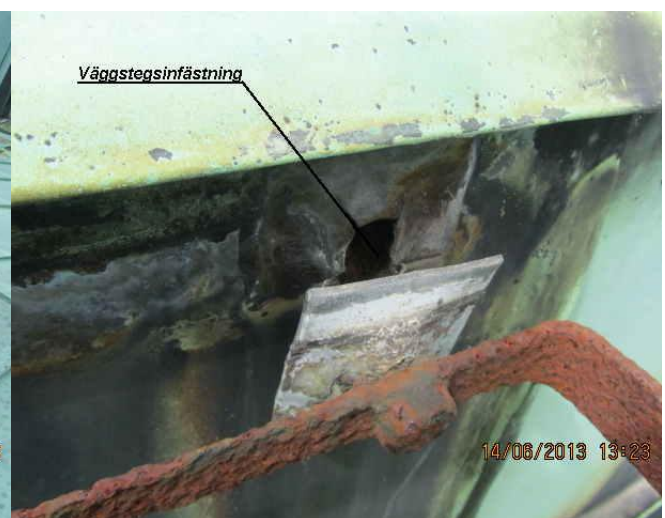
Takluckor saknar lås och gångjärn

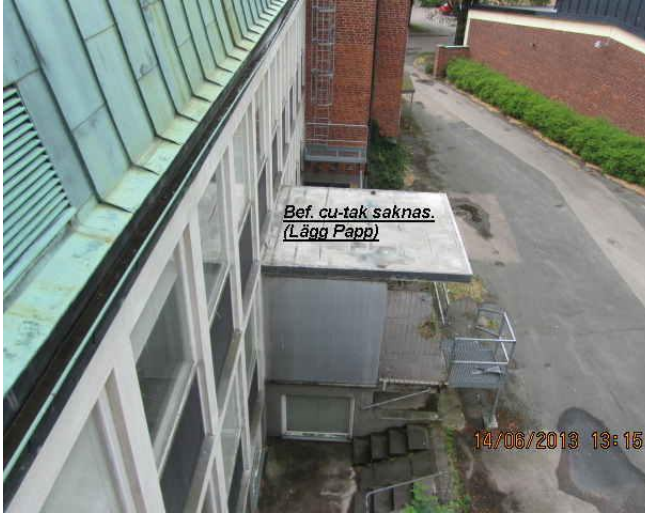
Del av koppertak stulet.

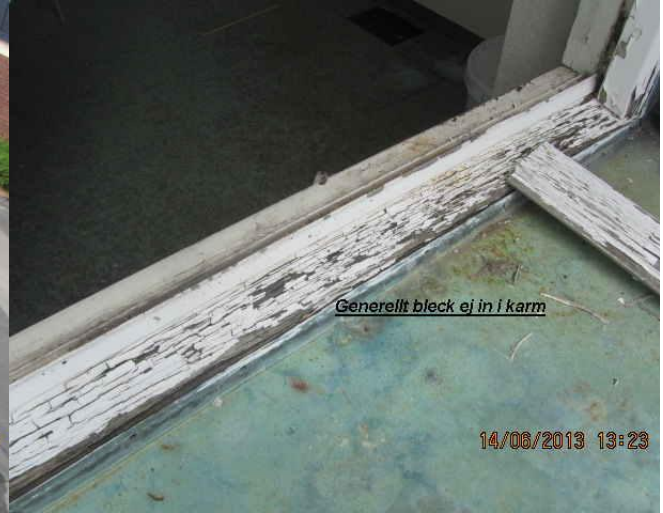
Bleck ej infällt i karm vid öppningar på tak.

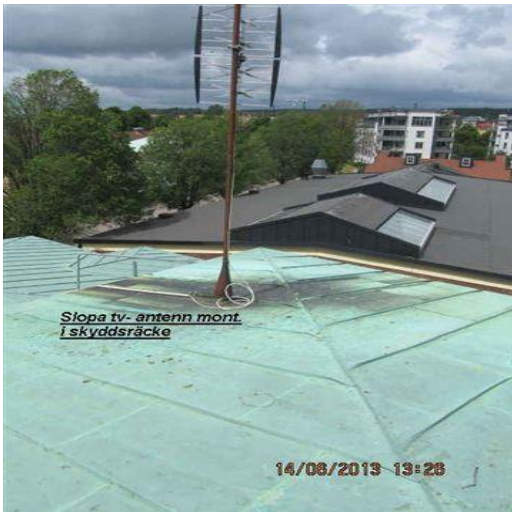
Skador vid infäst TV-antenn. Annan lösning för TV-mottagning rekommenderas.

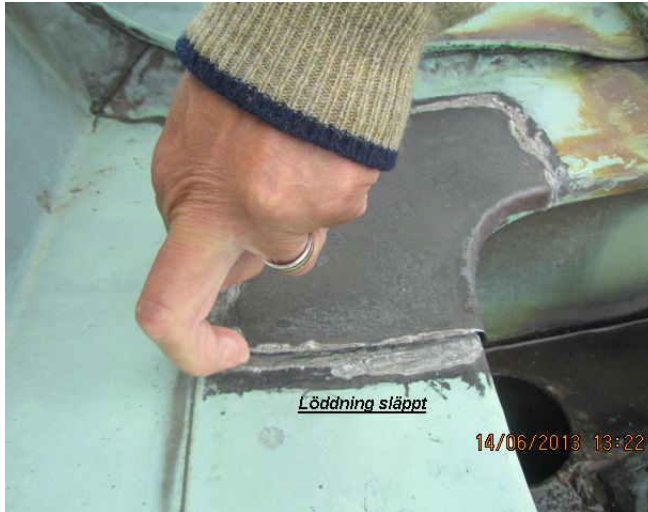
Punktvisa skador - dålig lödning

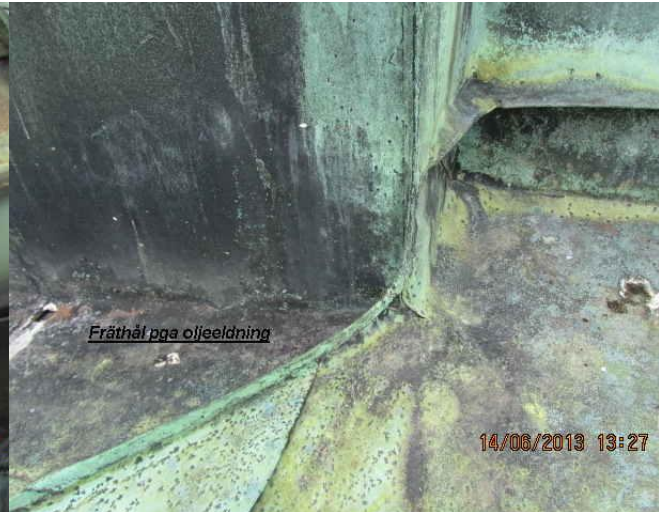
Fråthål

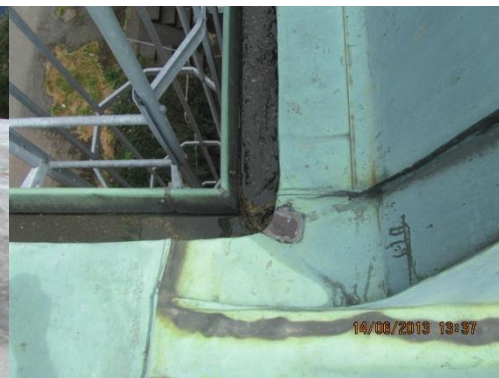
Ränna skadad

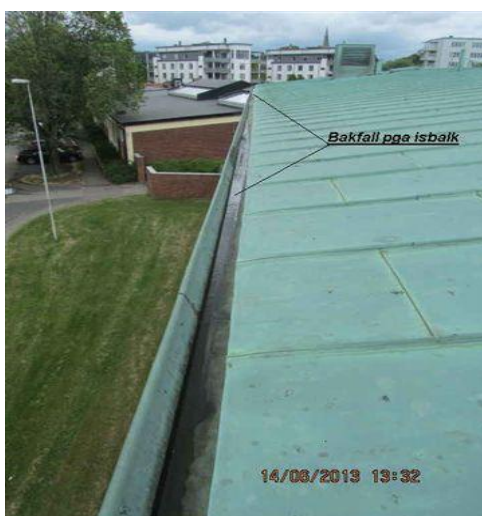
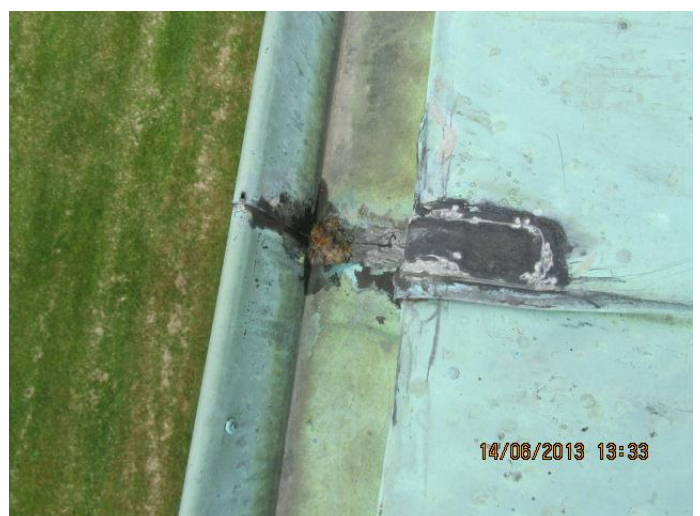
Skador i rännor - bakfall, otätheter m m - förekommer

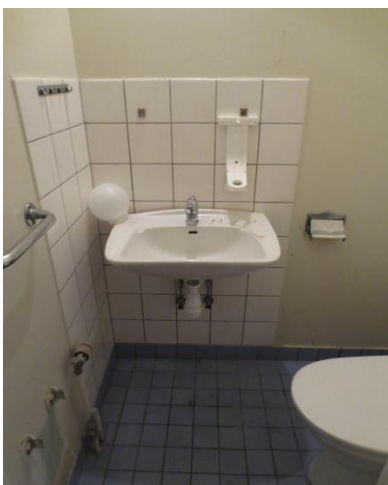
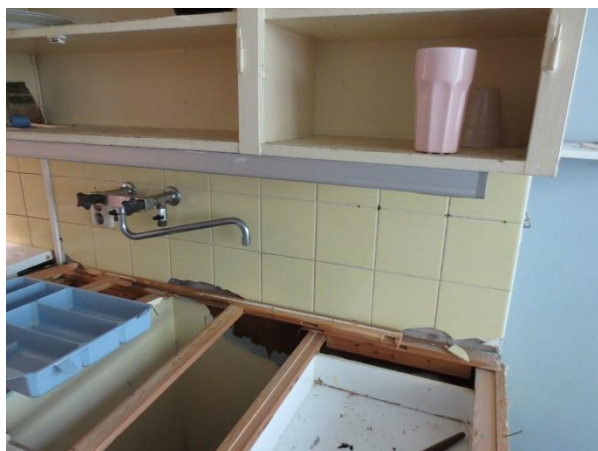
*Flera kaklade ytor har provtagits. Ingen asbest i fix eller fog har påträffats.*

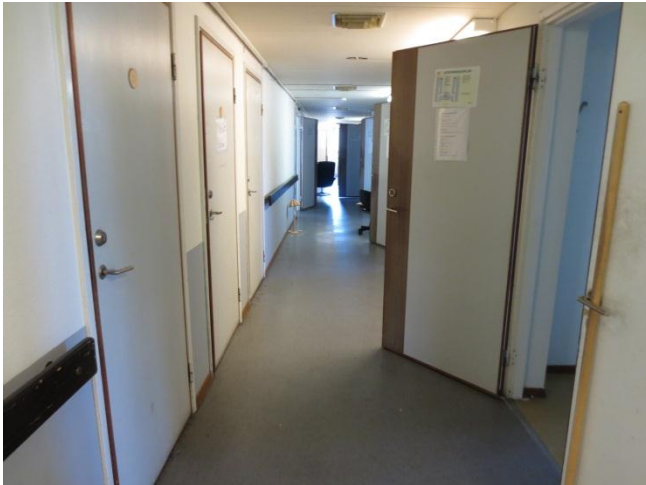
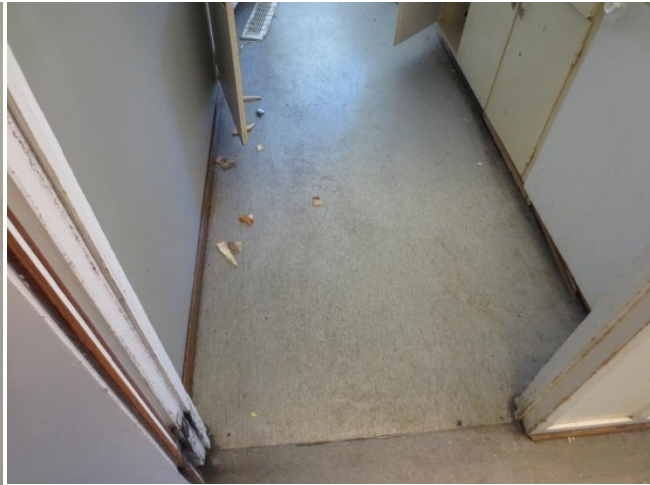
*Grå matta i korridorer, samt ljusare grå matta i kaffekök, förråd m m innehåller asbest*

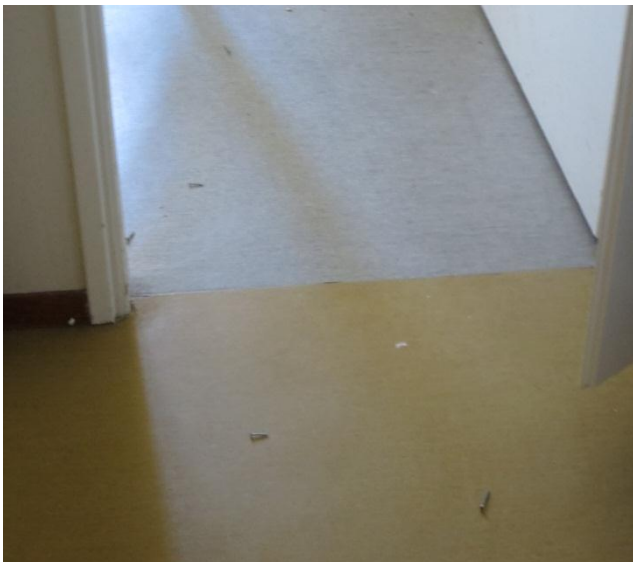
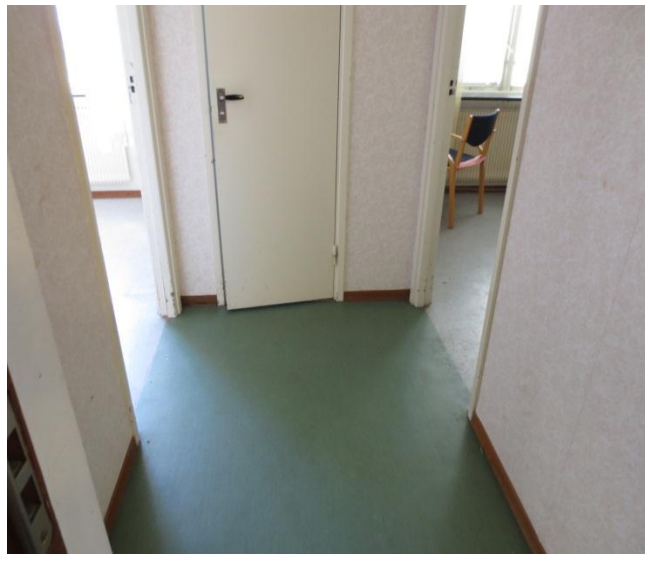
*I boenderum ligger ofta grå matta. I hallar ligger samma slags matta i olika kulörer. Alla innehåller asbest. I några av boenderummen är mattan utbytt mot linoleum. Asbesthaltigt lim kan finnas under.*

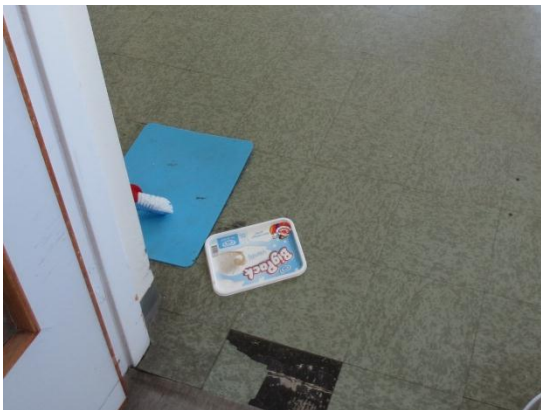
*Gröna och blågröna vinylplastplattor o svartlim innehållande asbest finns på bl a vindsplan.*

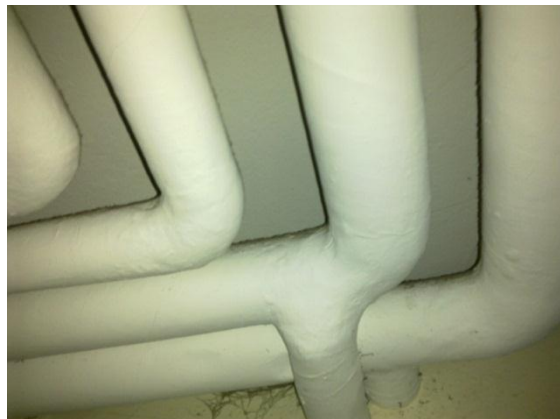
*Rörböjar med asbestisolering förekommer allmänt i byggnaden.*

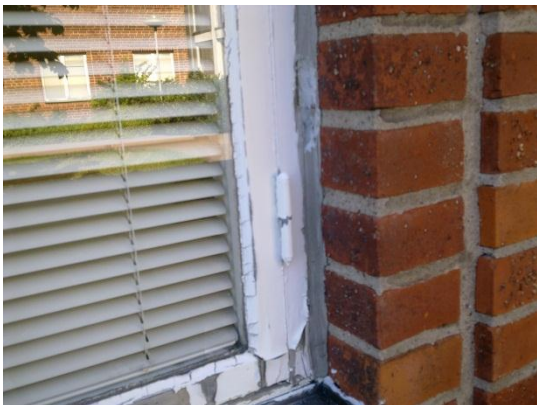
*Fogmassa kring fönster har provtagits. Innehåller endast mycket lågt halt PCB*

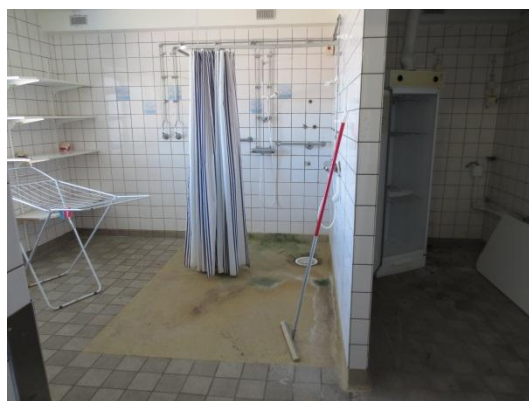
*Massagolv vid duschar är av senare datum och misstänks inte innehålla PCB*

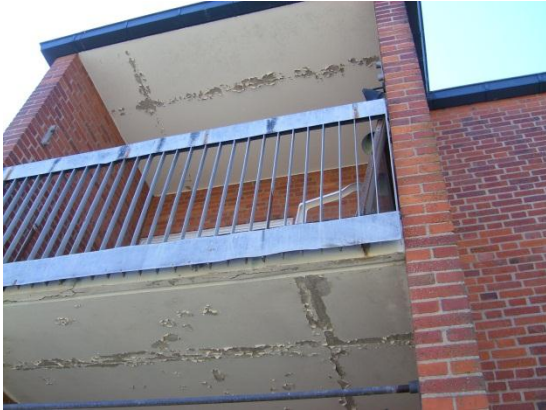
Takytor på balkonger är i behov av rengöring och målning (bild 1)

*Bild 1: Takytor på balkonger är i behov av rengöring och målning*

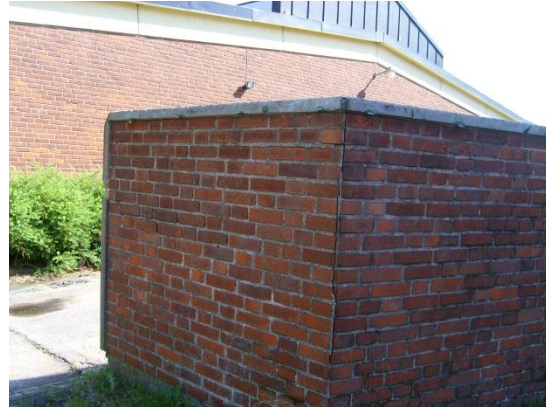
- Vid vissa fönsterpartier (ca 6 st) förekommer skador på tegelbalkar genom "utskjutande tegelyta/sprickbildning". (Fasader mot grusparkering och mot Patrikshill huvudbyggnad, se bild 13 för exempel)
- Murfogar har släppt från tegelytor på vissa ytor och en allmän översyn/kontroll kommer att behöva utföras för att bedöma omfattning av erforderlig omfogning (bild 14, bild 20-21)
- På tegelfasader vid balkonger på gavlar förekommer skador på tegelytor (sprickbildning).
- Tegelmur vid infart till baksida är skadad (sprickor i tegelyta) samt att krönplåtar av koppar är bortrivna (bild 2-4)

*Bild 2: Tegelmur vid infart, skador i fogar*

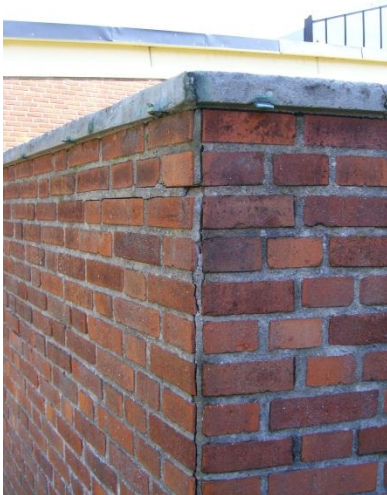
*Bild 3: Tegelmur vid infart*

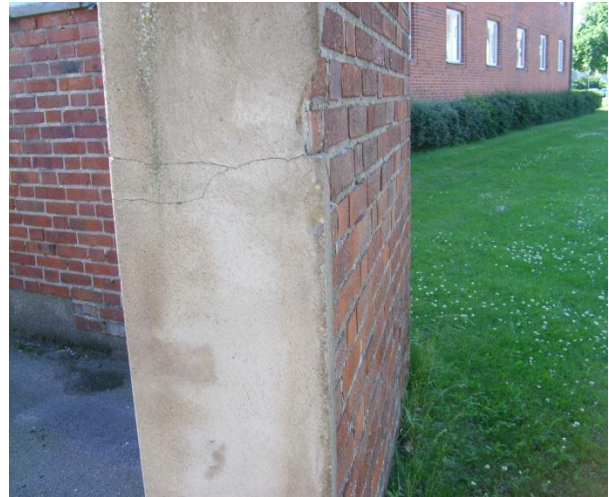
*Bild 4: Tegelmur vid infart*

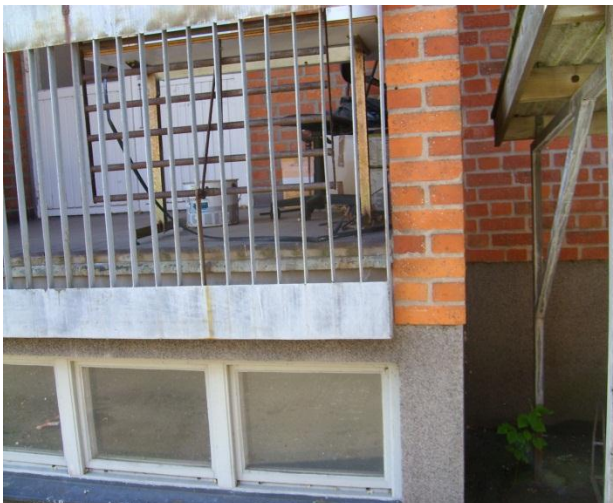
Klinkersytor på balkonger är skadade och sannolikt är även tätskikt skadade.

*Bild 5: Balkonggolv, klinkerskador*

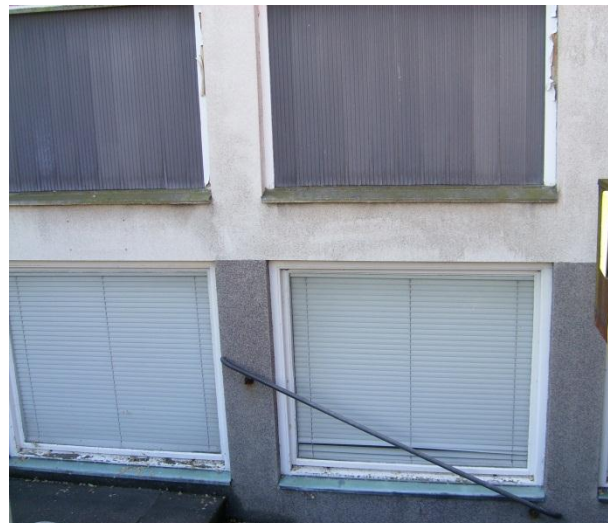
*Bild 6: Sockel vid källarnedgång*

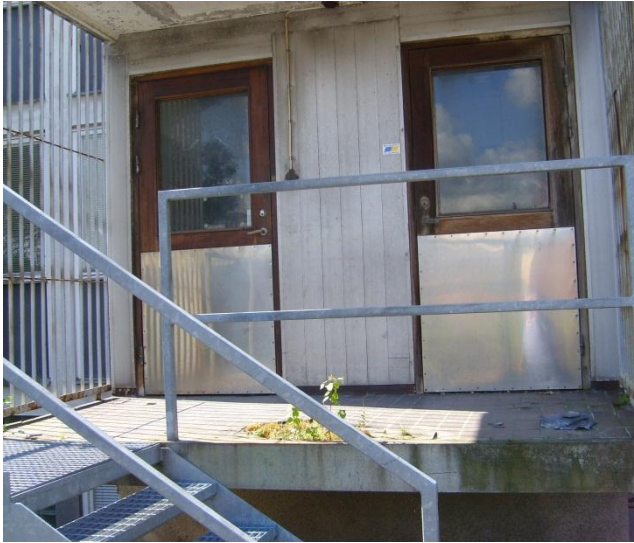
**Bild 7:**

Klinkersytor på lastkaj är skadade och sannolikt är även tätskikt skadade (bild 7-9)

*(Bilder ovan o nedan) Skador på klinkersytor på lastkaj, sannolikt är även tätskikt skadade*

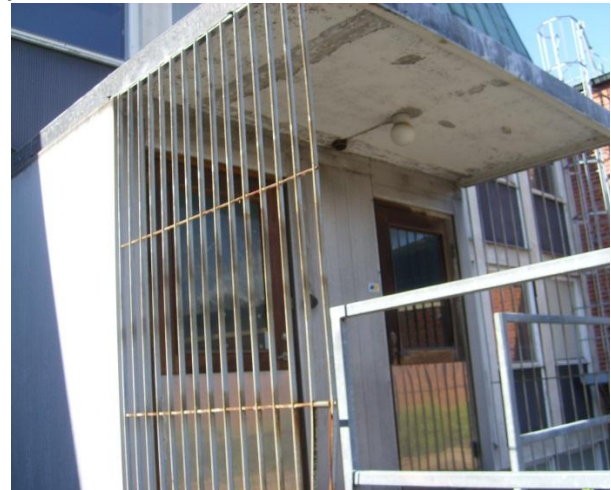
**Bild 10: Tak till lastkaj**

Tak till lastkaj är skadat p.g.a. att taktäckning av kopparplåt är bortriven (bild 10, se även nedan ang tak)

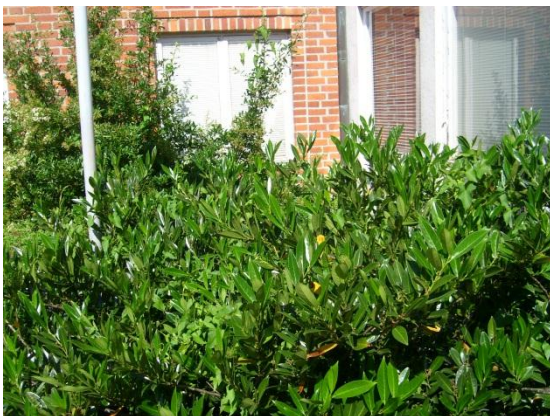
**Bild 11:**

Samtliga buskar, träd m.m. mot sockelytor är förvuxna och har påverkan mot fasader (bild 11-12, 22-24)

*Vildvuxna buskar, träd m.m. mot fasader, risk för skador på fasad och källargrund*

En översyn av all växlighet rekommenderas. Växter som ligger mot sockelytor bör klippas ner eller plockas bort omgäende (bild 22-24)

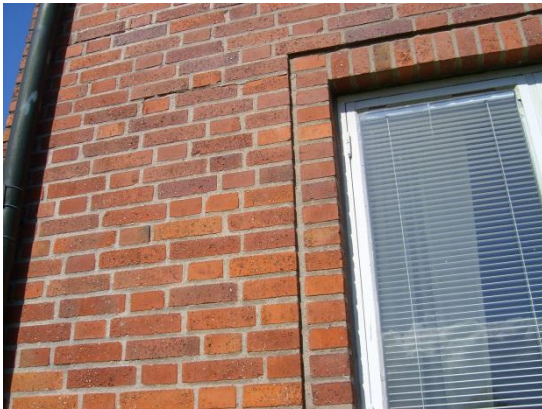
*Bild 13: Skada på tegelbalk*

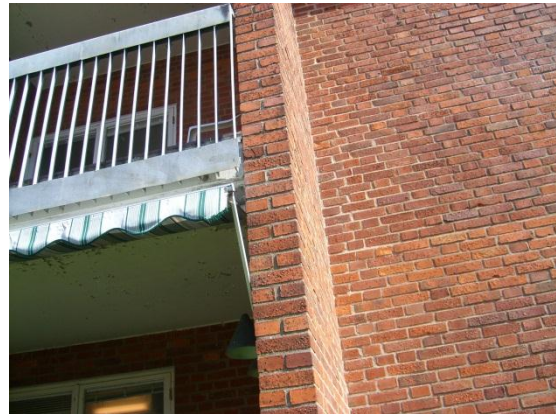
*Bild 14: Sprickor och fogskador*

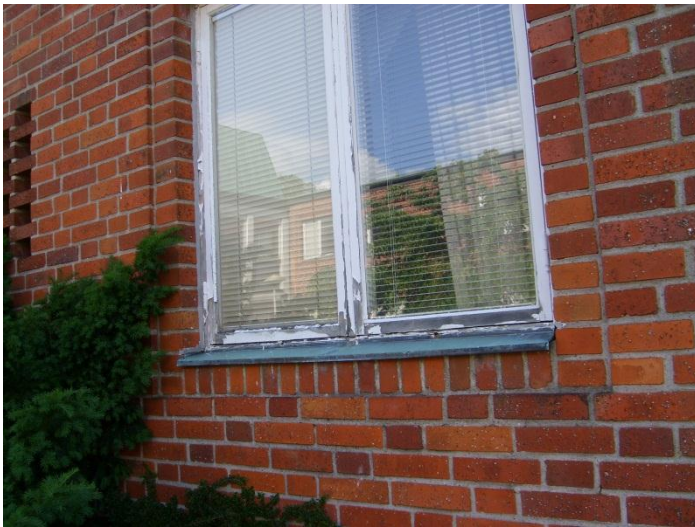
På samtliga fönsterpartier och fönsterdörrar i trä förekommer skador i form av röta eller att målning är hårt eftersatt (bild 15, 18-19). Samtliga fönsterpartier bör bytas ut mot nya partier.

*Bild 15: Bristande målningsunderhåll på fönster*

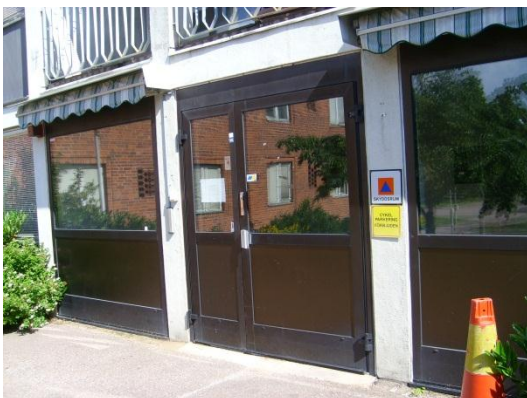
På aluminiumpartier förekommer inte några större skador (bild 16)

*Bild 16: Aluminiumpartier vid huvudentre*

Energivärde på partier bör kontrolleras.

En allmän översyn och kontroll av anslutningsplåtar bör göras.

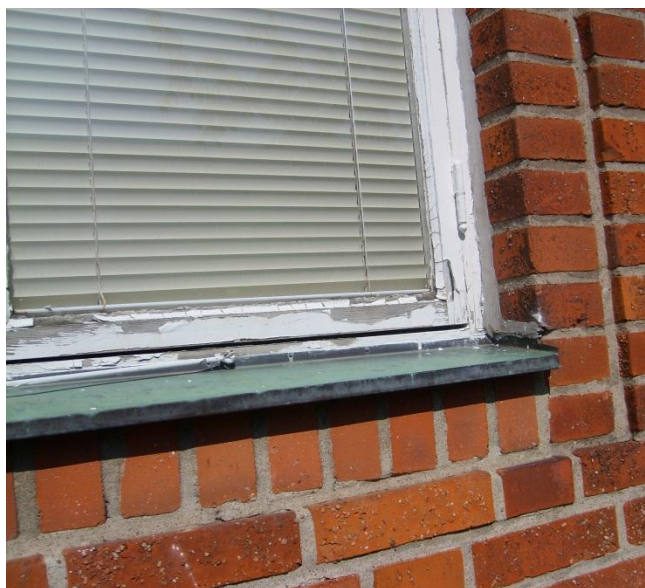
*Bild 18: Bristande målningsunderhåll på fönster*

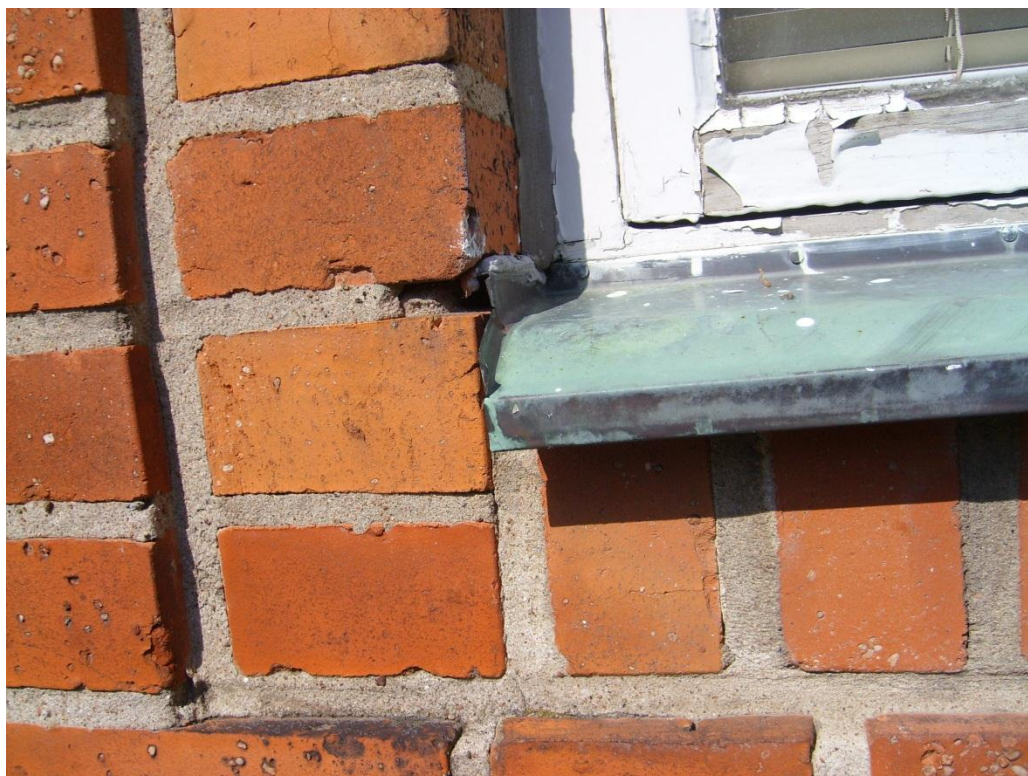
*Bild 19: Bristande målningsunderhåll på fönster*

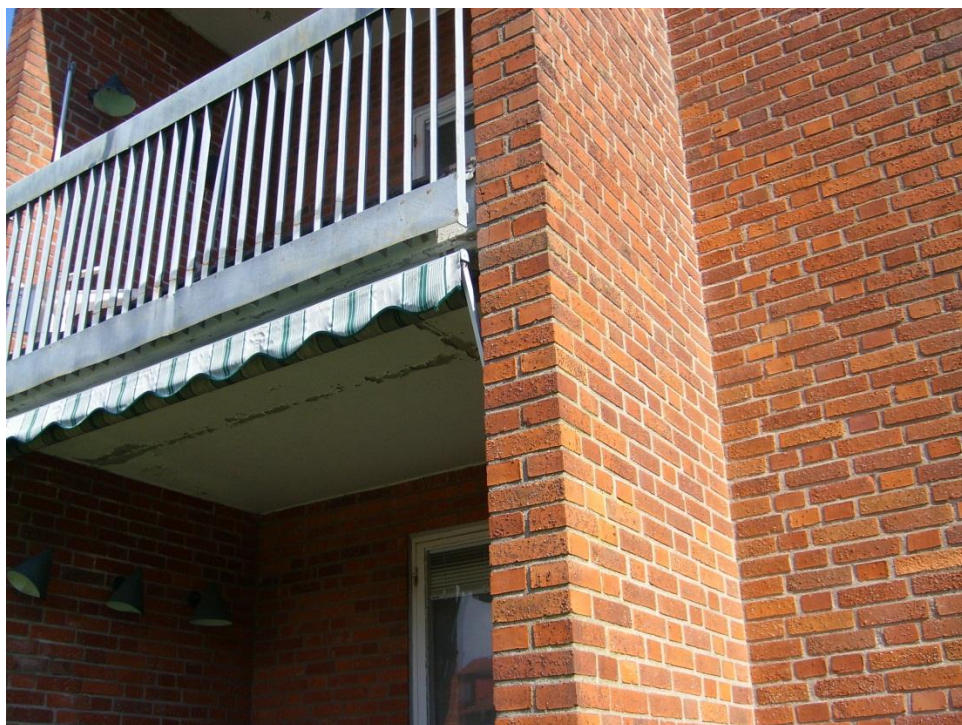
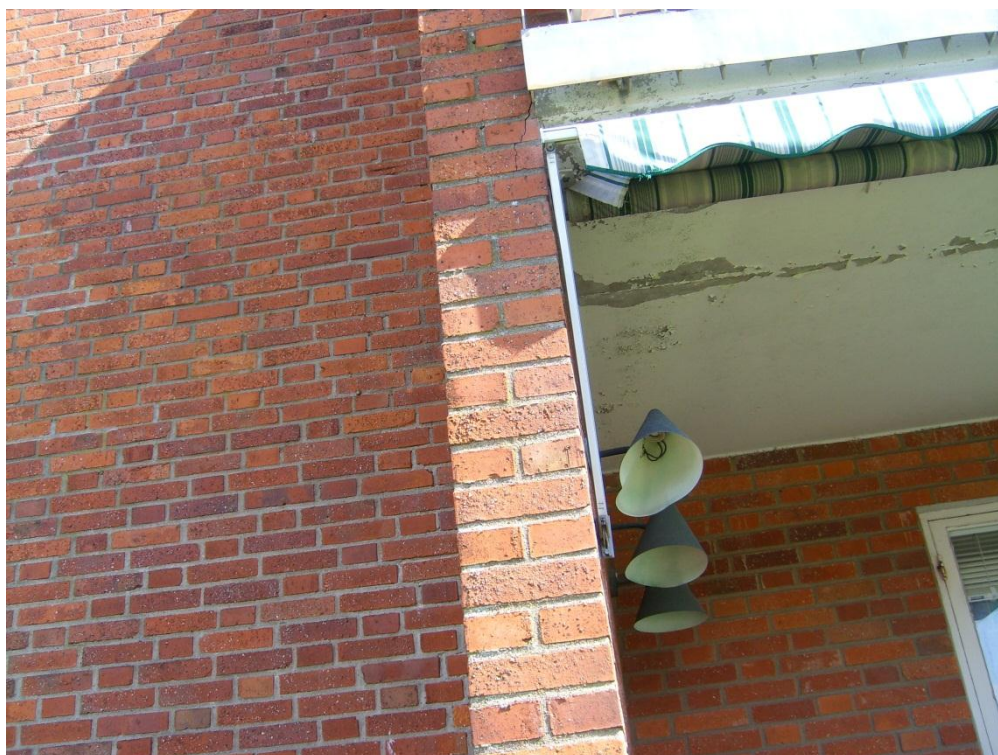
*Bild 21:*

*Bild 20: Murfogar behöver göras om. Viss frostsprängning förekommer (bild ovan, nedan)*

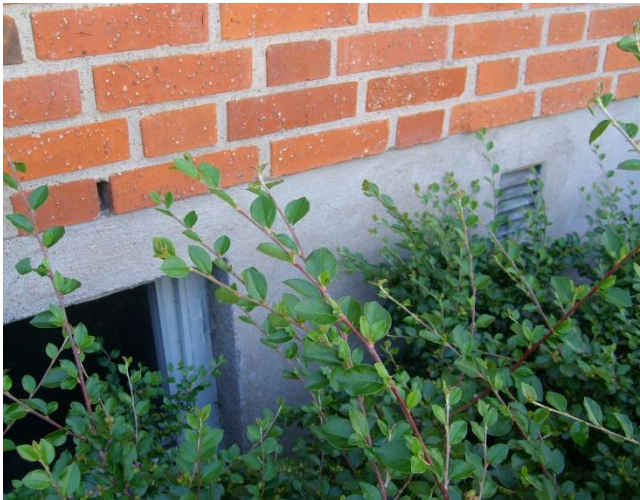
*Bild 22:  
Växtlighet invid sockel*

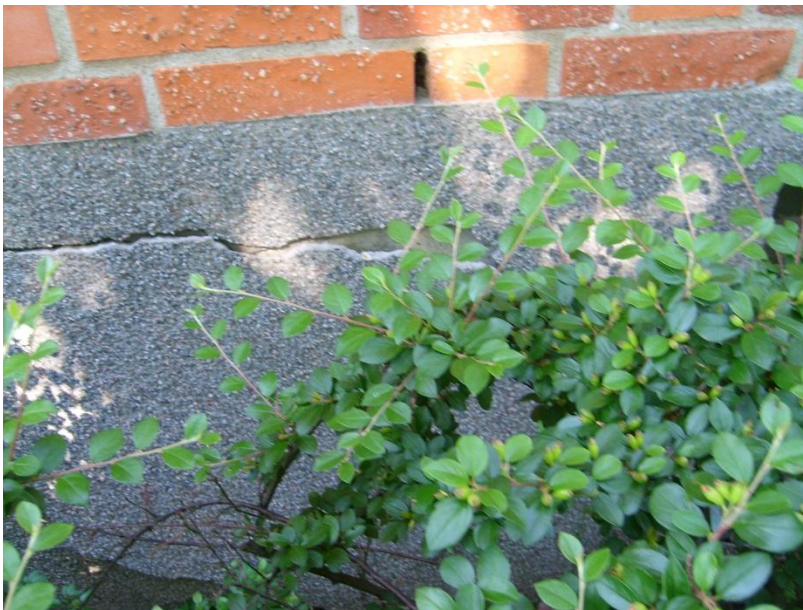
På samtliga fasader finns skador på sockelputs genom sprickbildning eller att "bom" förekommer på vissa ytor. På vissa partier är sockelputsen borta och betongväggen är synlig (se bild 24). Samtliga fasader med sockelputs är i stort behov av reparation.

*Bild 24:  
Sockelputsens borta, betongväggen är synlig*
