Undersökning av förorening inom f.d. bensinstation.

SPIMFAB 17-1395.

Österskans 1, Halmstads kommun.

2014-01-20

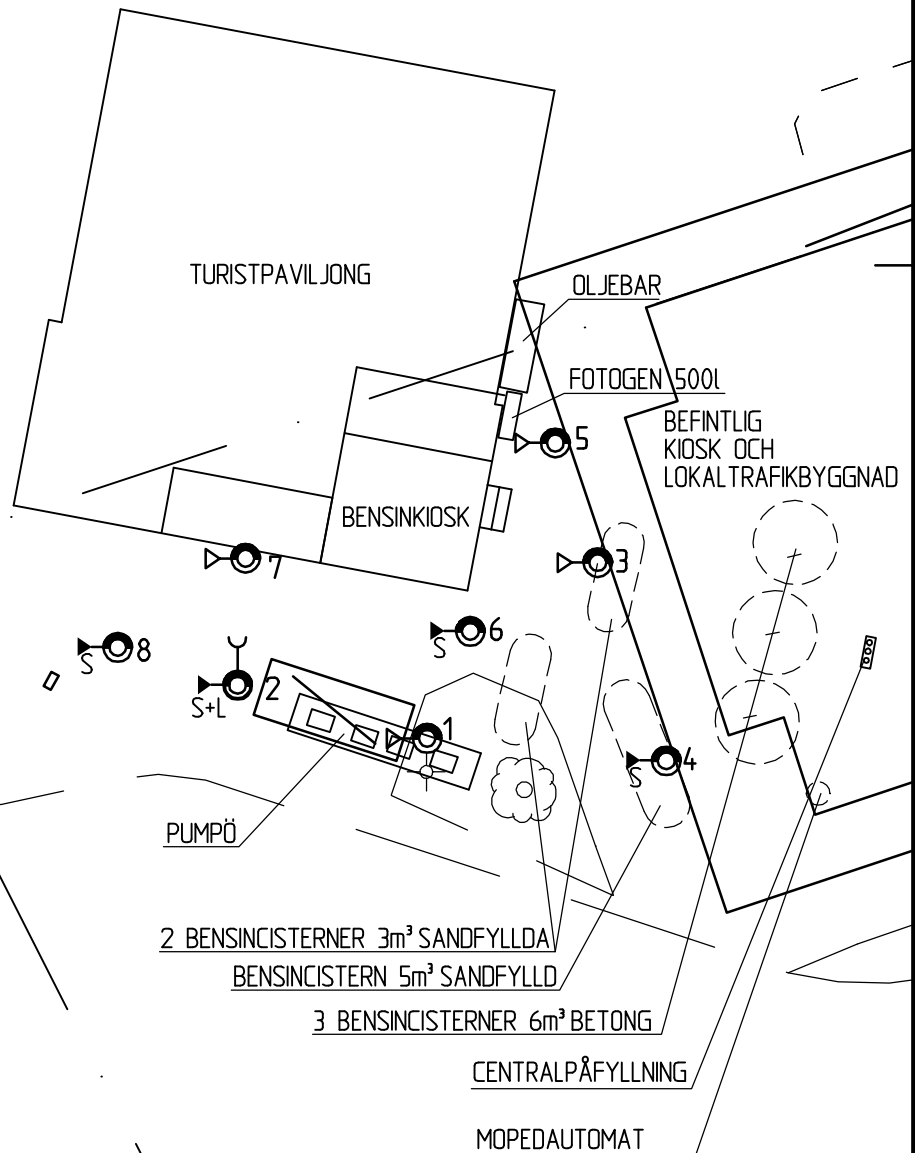
BILAGA 1

I borrhpunkt 2 har halter av alifatiska kolväten i fraktionen C5-C8, C8-C10, summa C5-C16 och aromatiska kolväten i fraktionen C8-C10 överstigande riktvärden för MKM analyserats. Halterna överstiger riktvärden för MKM upp till 22 gånger.

Föroreningshalter överstigande riktvärden för MKM har påträffats i en borrhpunkt (punkt 2). Halterna överstiger riktvärden för MKM upp till 22 gånger. Föroreningen har sitt ursprung i bensin och har påträffats mellan 1,8-2,1 meter under markytan i anslutning till där pumpön har legat.

Eftersom föroreningen enbart har påträffats i en punkt bör föroreningensplymen vara begränsad till en mindre yta. Det förorende skiktet är mindre än en halvmeter vilket också borde innebära att volymen är relativt liten.

- Den förorenade jorden i anslutning till borrhål 2 bör grävas bort tills halterna understiger MKM. De förorenade massorna bör fraktas godkänd behandlingsanläggning.
- Det bör även kontrolleras om de sandfyllda cisternerna finns kvar i marken. Om de finns kvar bör statusen på dessa kontrolleras. Om sanden är förorenad eller om cisternerna är bristfälligt sandfyllda bör de tömmas, rengöras och fraktas till skrotning.
- När befintlig byggnad rivs bör man kontrollera om de tre betongcisternerna ligger kvar i marken. Om de finns kvar bör statusen på dessa kontrolleras. Föroreningshalten i jorden kring cisternerna bör undersökas/provtas.
