## **Haverdal 27:1**

### **Kulturhistorisk dokumentation och konsekvensbeskrivning**

Rapport

2019:15

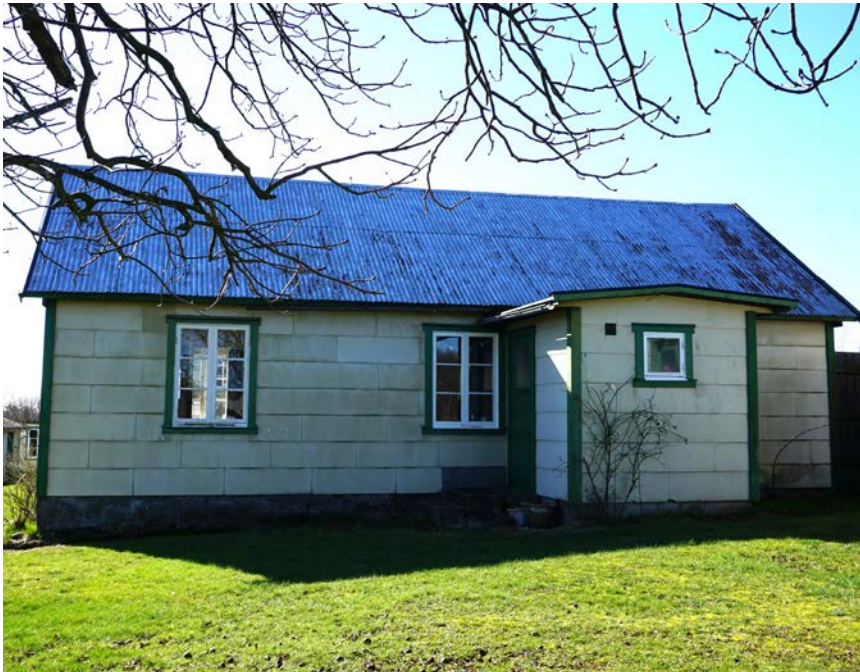
**T.v:** Den nordöstra faaden med farstutillbyggnaden.

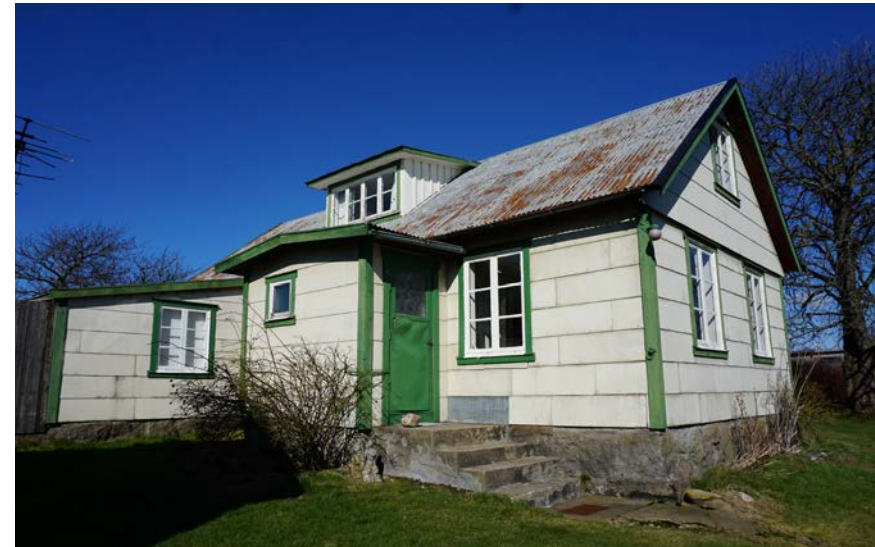
**Ovan t.h:** Byggnaden fotograferad från sydväst. Här syns den andra farstun samt ytterligare en tillbyggnad.

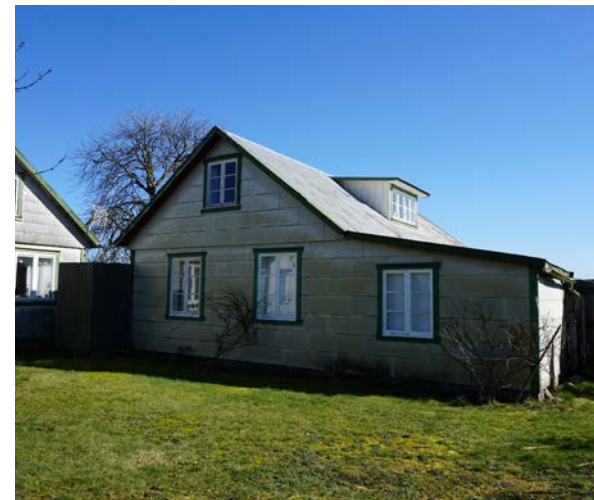
**Nedan t.h:** Den norra gavelfasaden.

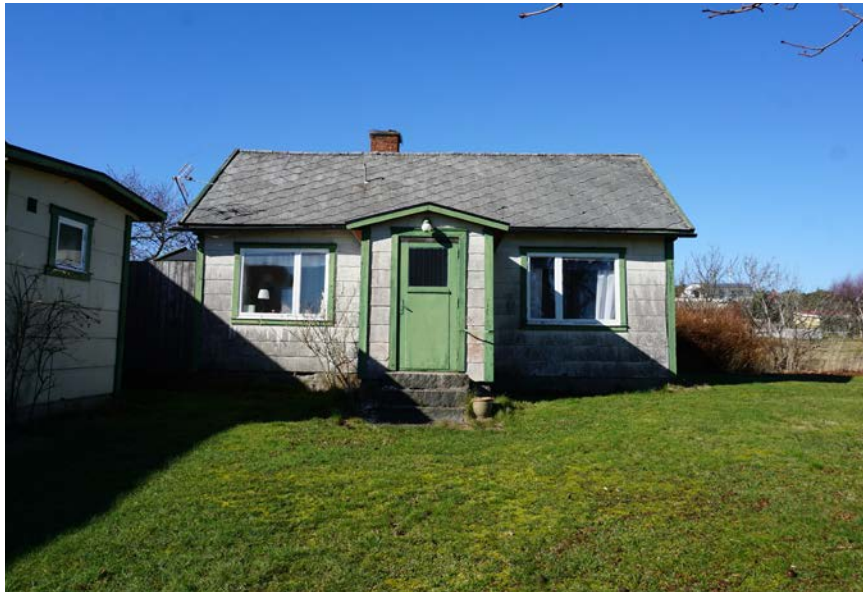
**Ovan:** Byggnadens norra fasad.

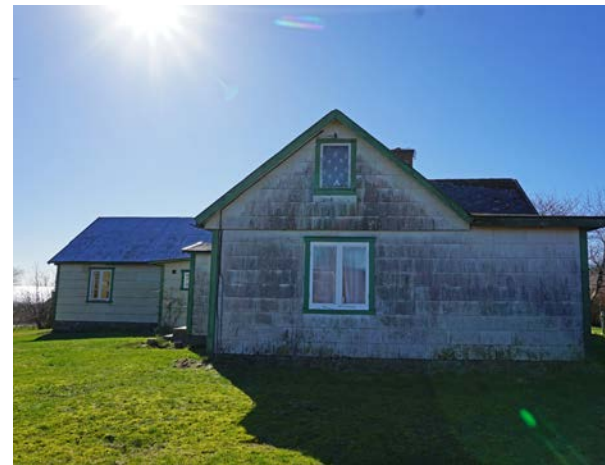
**T.h.:** Nordöstra gavelfasaden.

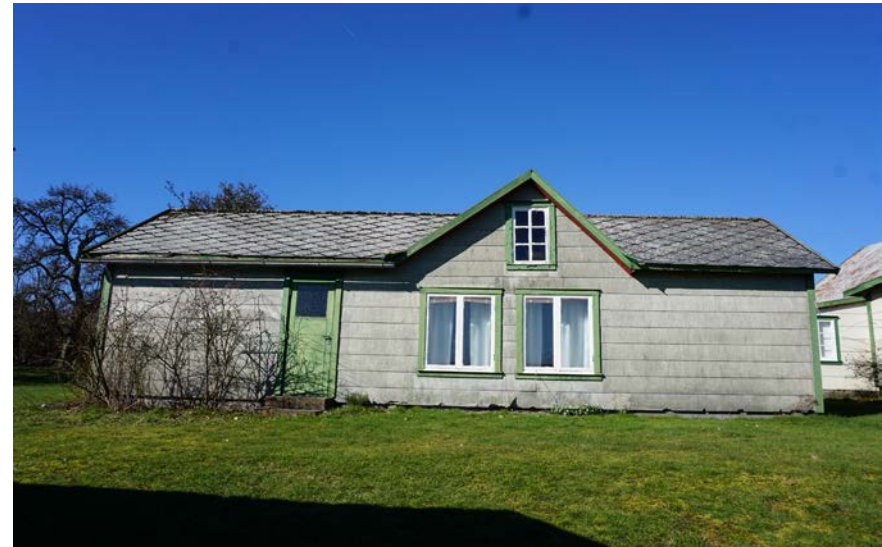
**Ovan:** Södra fasaden. I gaveln sitter ett äldre fönster.

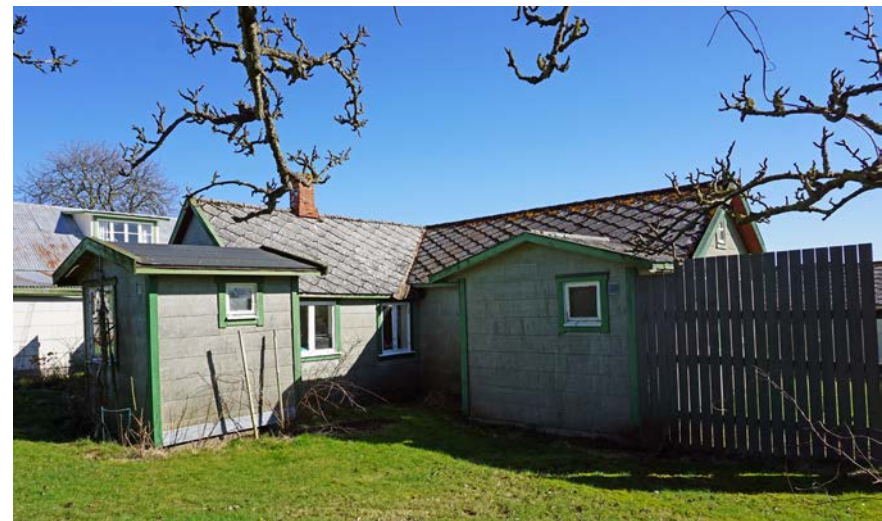
**Nedan:** Byggnaden från nordväst.

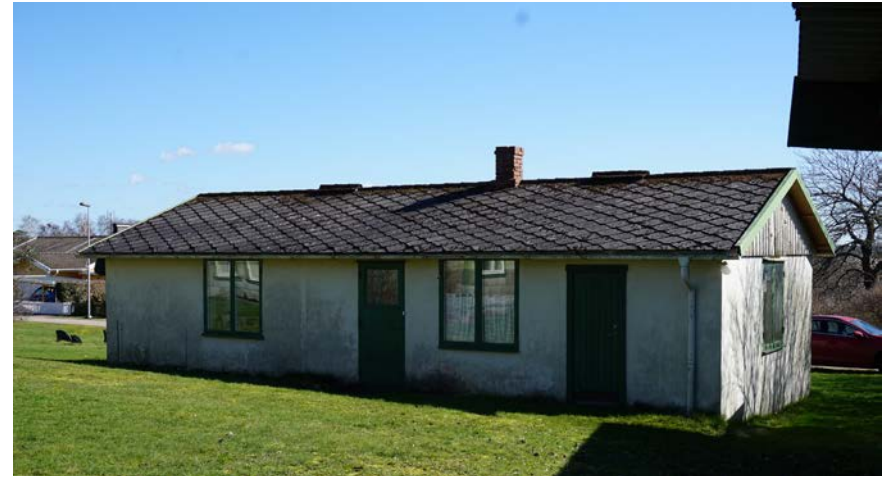
*Byggnad 4*

Byggnaden är troligen uppförd för någon typ av verksamhet, men verkar nu vara inredd som bostad. Den har rektangulär grundplan placerad med långsidorna mot söder och norr, med huvudfasaden mot norr vänd mot de andra byggnaderna. Den har ljusa putsade fasader, förutom gavelröstena som är klädda med lockläktpanel och flackt sadeltak täckt med kvadratiska asbestcementplattor. På taket finns en liten röd skorsten. Två grönmålade dörrar med glas upptill finns i fasaden mot norr och en i gaveln mot öster. Fönstren är två-lufts-fönster målade i grön kulör.

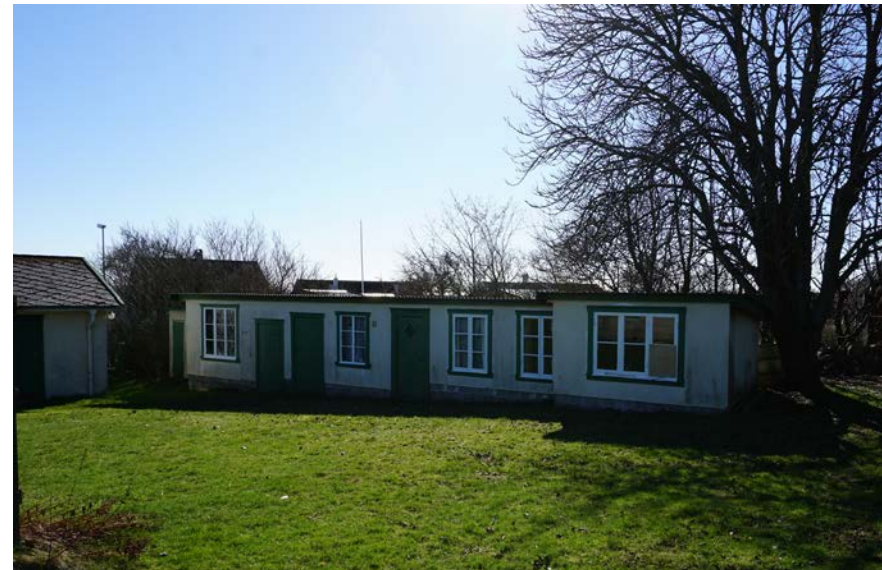
*Byggnad 5*

Längs den västra tomtgränsen ligger ett längre uthus med huvudfasaden åt öster. Fasaderna är klädda med något skivmaterial i ljus kulör och taket är täckt med trapetskorrugerad plåt. Byggnaden har en liten vinkel i norr och en liten tillbyggnad i söder, kanske innehållande två utedass. Byggnaden har fyra vitmålade spröjsade fönster och fyra dörrar i den större byggnadsdelen och två i den lilla tillbyggnaden. Alla dörrar, dörr- och fönsterfoder är grönmålade.
