Fastighet Eketånga 6:510, Halmstad

PM Geoteknik

Utredning med avseende på detaljplan

Uppdragsnr: 108 33 73 Version: 02 Datum: 2022-11-15

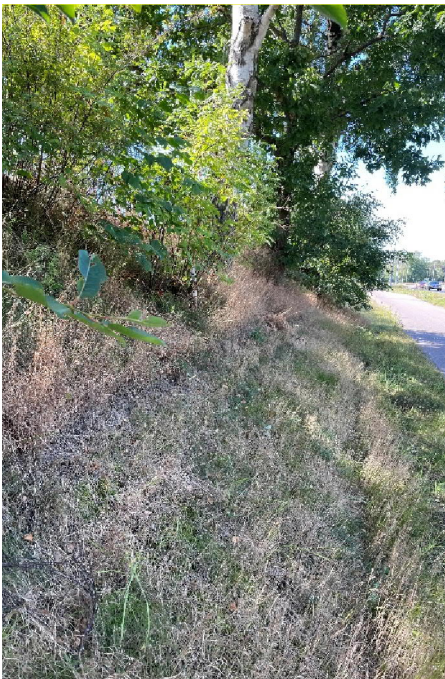
Figur 4: Slänt ner mot gång- och cykelväg norr om fastigheten

Då marken generellt är fast är risken låg för sättnings- eller stabilitetsproblem på fastigheten. Längst i norr finns en befintlig, relativt brant, slänt ner mot den gång- och cykelväg som går utmed Nya Tylösandsvägen. Dess lutning har mätts in till som brantast 1:2. Där finns inga tecken på otillfredställande stabilitet.

Längst i norr är en relativt brant slänt ner mot gång- och cykelväg som går utmed Nya Tylösandsvägen. Marken har en medelhög till hög relativ fasthet fast och består av grusig sand. Enligt handbok *Schakta Säkert, Säkerhet vid schaktning i jord, Svensk Byggtjänst och Statens geotekniska institut/SBUF, 2015, bilaga 6, Typsektioner för friktionsjord*, framgår att en slänt i friktionsjord, ovan grundvattenytan, kan stå med en lutning på 1:1,5 då släntkrönet ej belastas närmare än 1 m från krönkant. Då aktuell slänt har mätts upp till lutningen 1:2 kan således marken belastas med trafiklast eller en 2 m hög bullervall, vilka båda motsvarar en last på ca 20 kPa, under förutsättning att det ej sker närmare släntkrön än 1 m.

Den sammanlagde geotekniska bedömningen är att fastigheten lämpar sig för planerad byggnation med förutsättningarna att bygga max fem våningar. En dagvattendamm för fördröjning och viss återinfiltration är möjlig. Utmed fastighetens norra sida ska ökad belastning på marken ej ske närmare skäntrönn än 1 m, vilket innebär att ytan lämpar sig väl för en parkeringsyta, eller en maximalt 2 m hög bullervall.

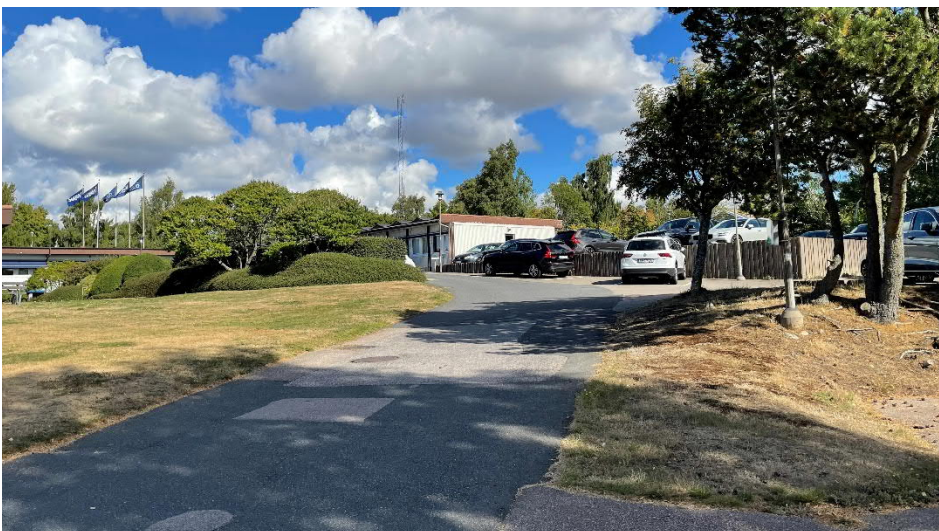
Figur 5: terrasserade parkeringsytor på fastighetens östra del.
