Trädinventering av biotopskyddad lindallé i
Oskarströms centrum
Halmstads kommun

Datum: 2023-07-04

Uppdragsgivare: Halmstads kommun

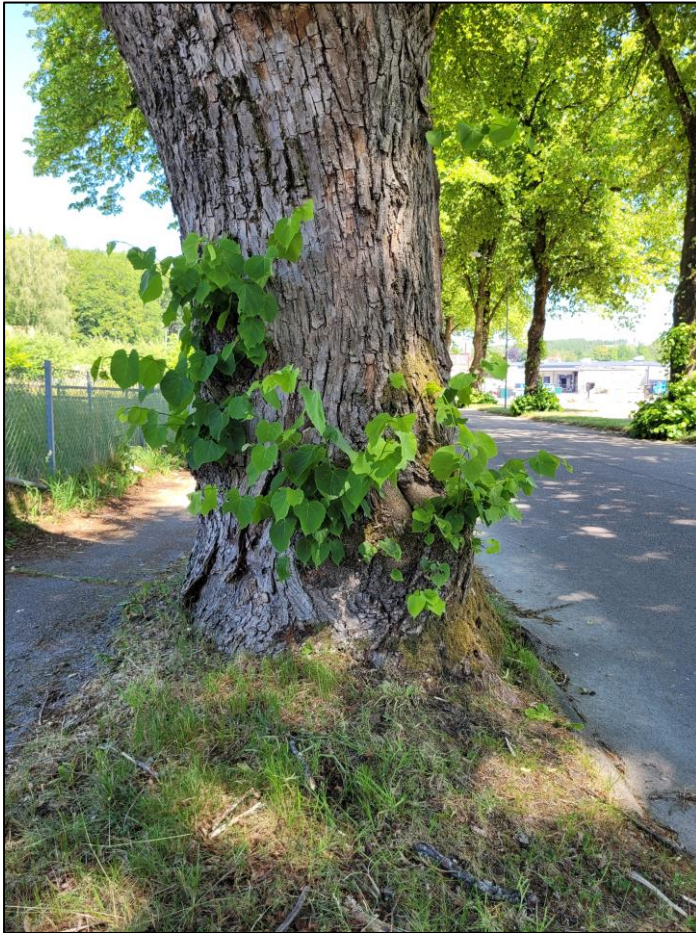
Allén är tämligen välskött. Träden står på en smal gärsremsa som är cirka 1–1,5 meter mellan väg och gångväg. Objekt med ID nr 4 har rötter som trängt upp mot asfalten på både gångväg och bilväg (se figur 5).

Figur 6. Träd med ID nr 4 står på en gräsyta med ungefär 1 m bredd mellan gångväg och bilväg där asfalten tydligt buktar upp på grund av rötterna.

Då planerad gång- och cykelväg ligger så relativt nära träden kan man utgå från att den ligger inom rotsystemets utbredning. Det som med säkerhet kan konstateras är att befintlig asfaltsyta sträcker sig på ett avstånd där trädens rötter ligger ytligt och trycker mot asfalten (se figur 6 för exempel).

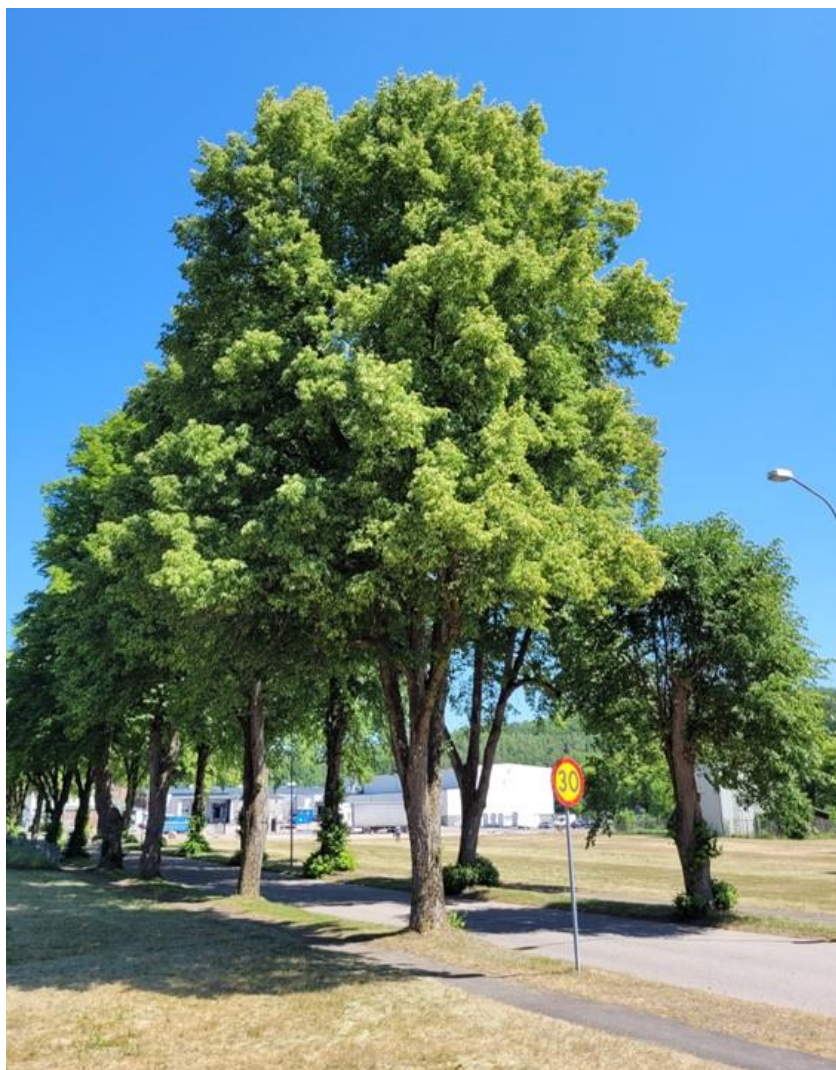
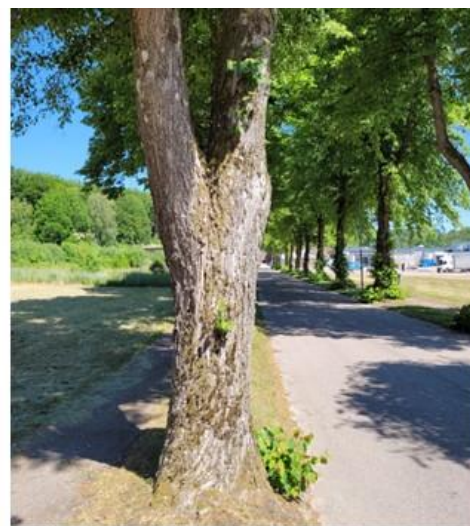
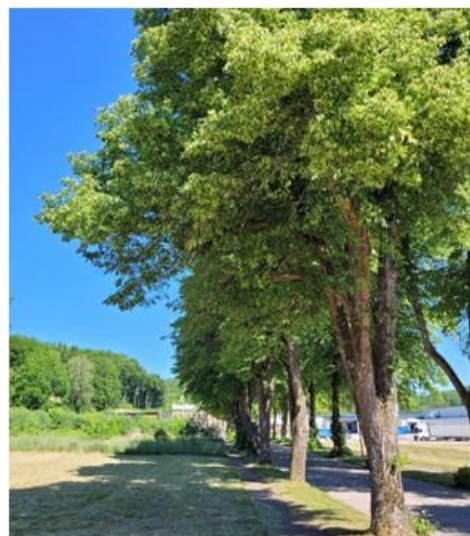
Tabell 2. Träd med ID nr 1.

ID: 1	Stambredd: 0,60 m	Kronbas höjd: 4,50 m	Kronbredd: 11,40 m
	Trädhöjd: 17,60 m	Kronhöjd: 13,10 m	Kronutbredning mot plan: 6,20 m
Kommentar	Trädet har god vitalitet, inga skador och liten mängd stamskott.

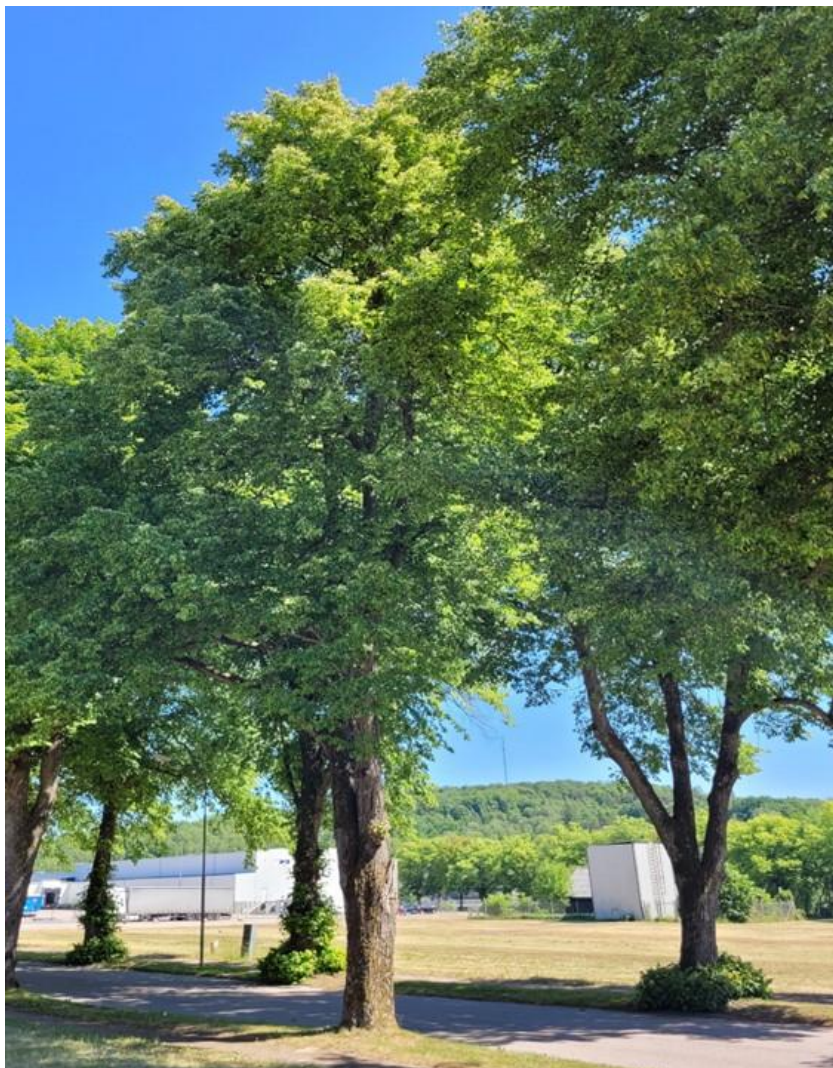
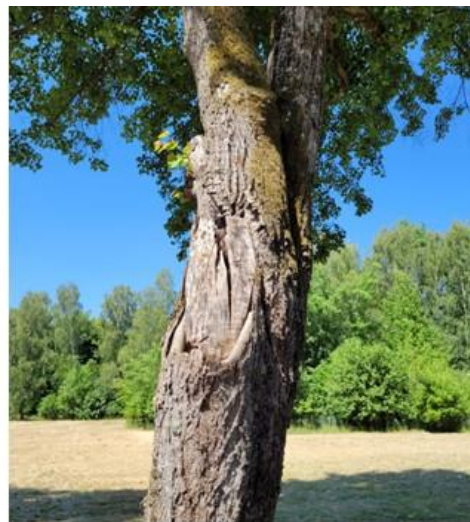
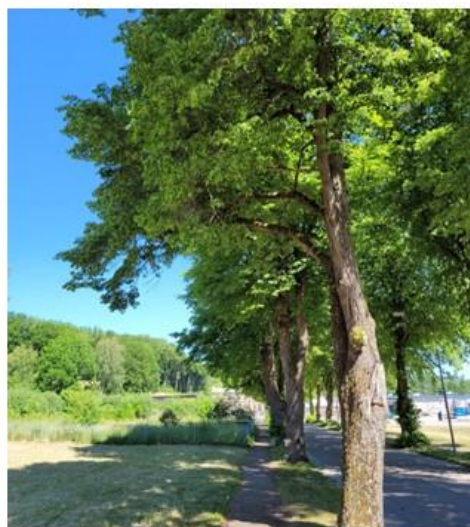
Tabell 3. Träd med ID nr 2.

ID: 2	Stambredd: 0,64 m	Kronbas höjd: 3,90 m	Kronbredd: 9,90 m
	Trädhöjd: 21,30 m	Kronhöjd: 17,40 m	Kronutbredning mot plan: 5,50 m
Kommentar	Trädet har god vitalitet, inga synliga skador utöver en gammal knäckt gren, och liten mängd stamskott.

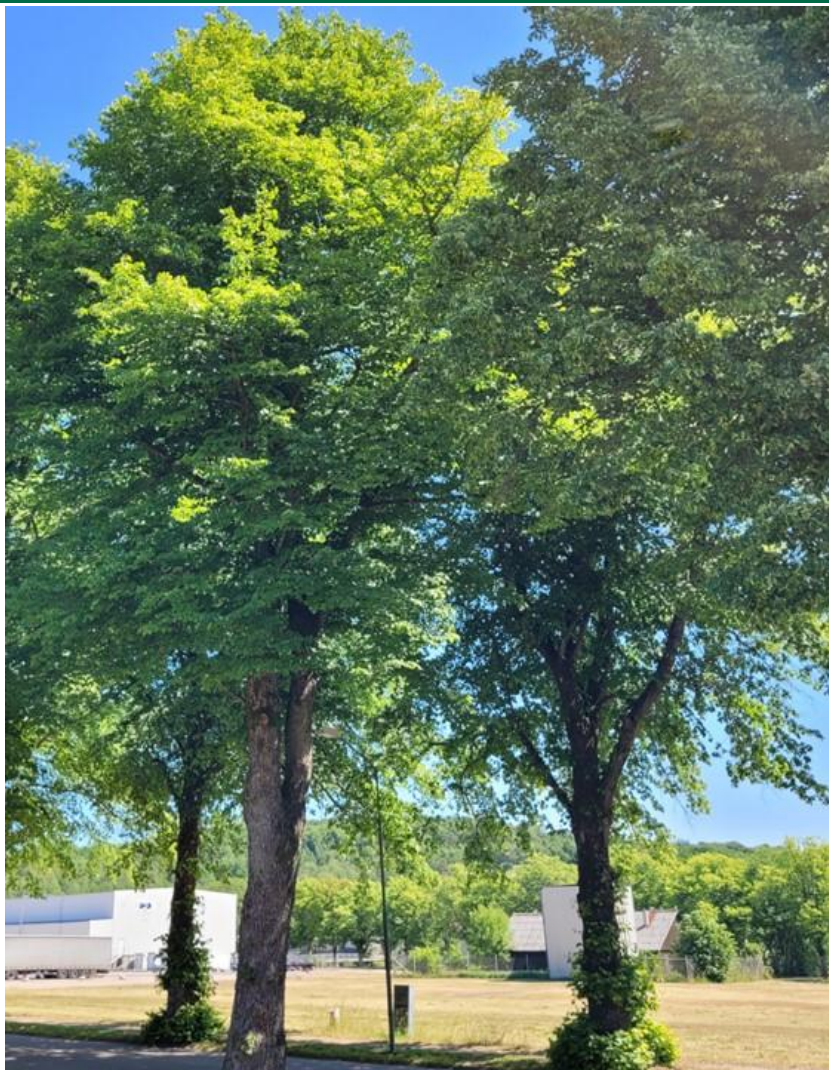
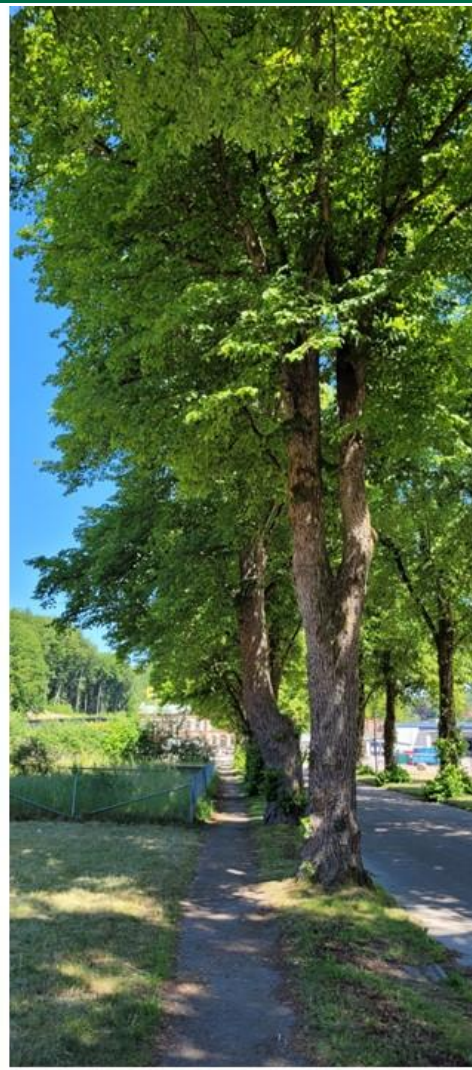
Tabell 4. Träd med ID nr 3.

ID: 3	Stambredd: 0,73 m	Kronbas höjd: 5,40 m	Kronbredd: 9,80 m
	Trädhöjd: 22,30 m	Kronhöjd: 16,90 m	Kronutbredning mot plan: 5,50 m

Kommentar Trädet har god vitalitet, inga skador och liten mängd stamskott.

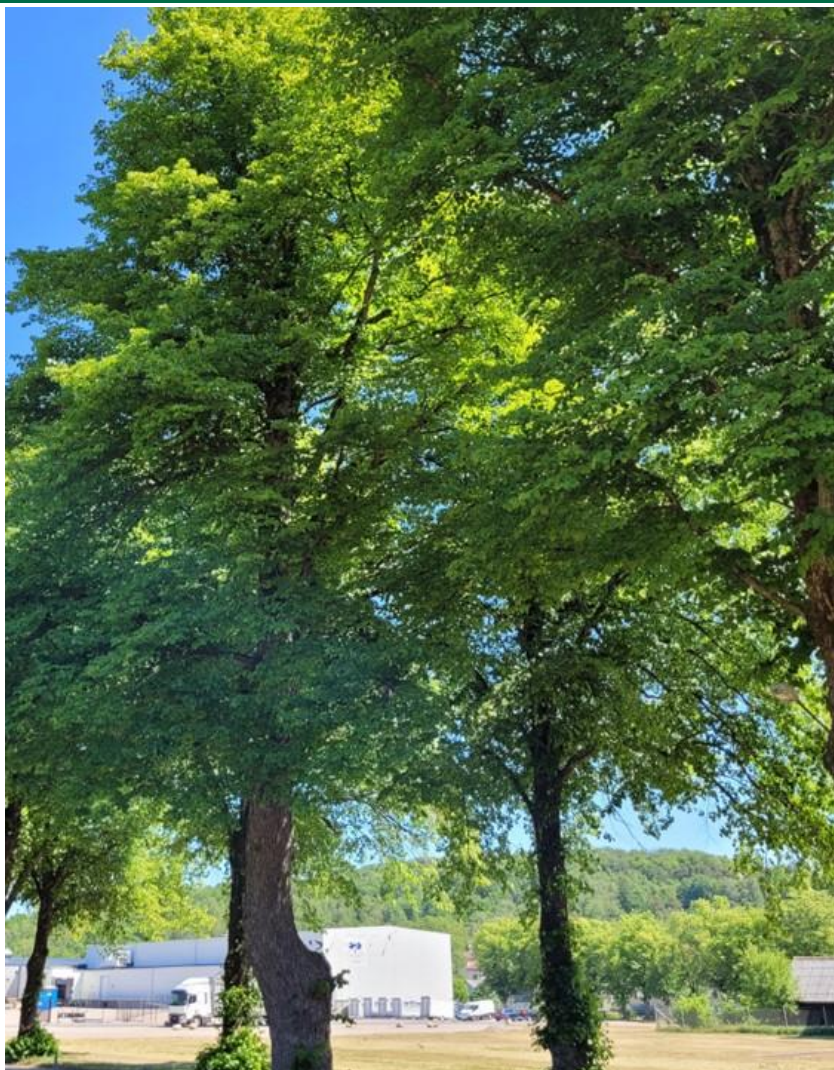
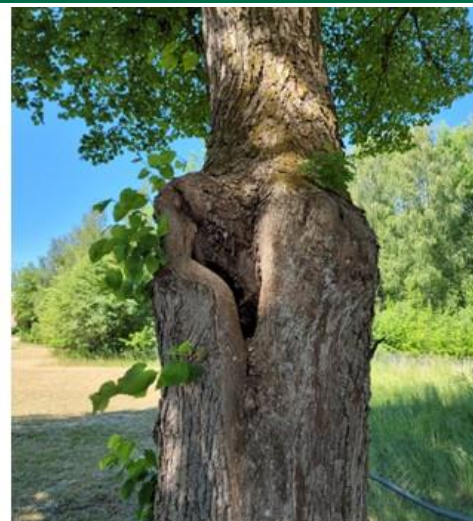
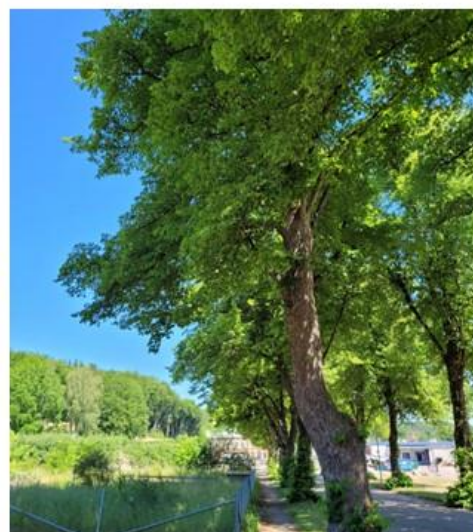
Tabell 5. Träd med ID nr 4.

ID: 4	Stambredd: 0,91 m	Kronbas höjd: 4,70 m	Kronbredd: 13,10 m
	Trädhöjd: 23,80 m	Kronhöjd: 19,10 m	Kronutbredning mot plan: 6,30 m
Kommentar	Trädet har god vitalitet och måttligt med stamskott. En av stammarna har kluvits för längesen och lämnat ett större hål vilket gör det till ett särskilt skyddsvärt träd.

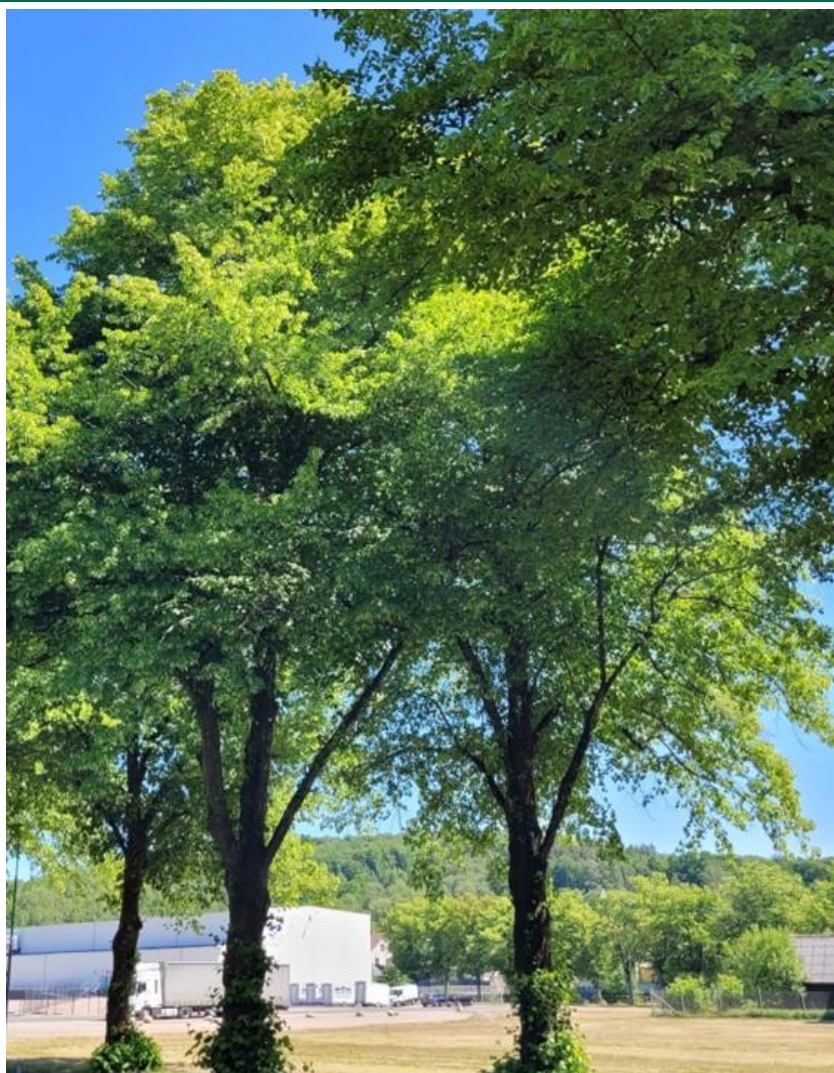
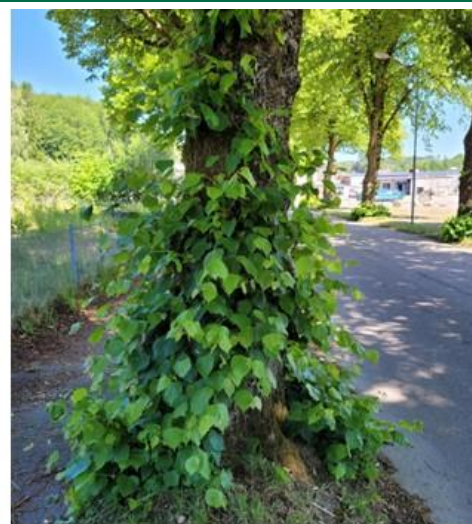
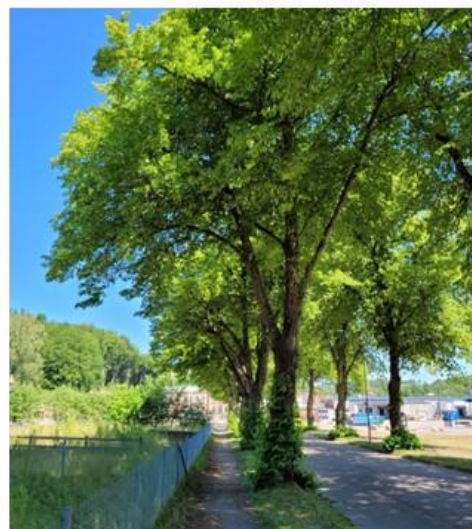
Tabell 6. Träd med ID nr 5.

ID: 5	Stambredd: 0,60 m	Kronbas höjd: 3,70 m	Kronbredd: 11,50 m
	Trädhöjd: 21,30 m	Kronhöjd: 17,60 m	Kronutbredning mot plan: 5,00 m
Kommentar	Trädet har god vitalitet, inga skador och en större mängd stamskott. Möjligt håll längre upp på stammen.

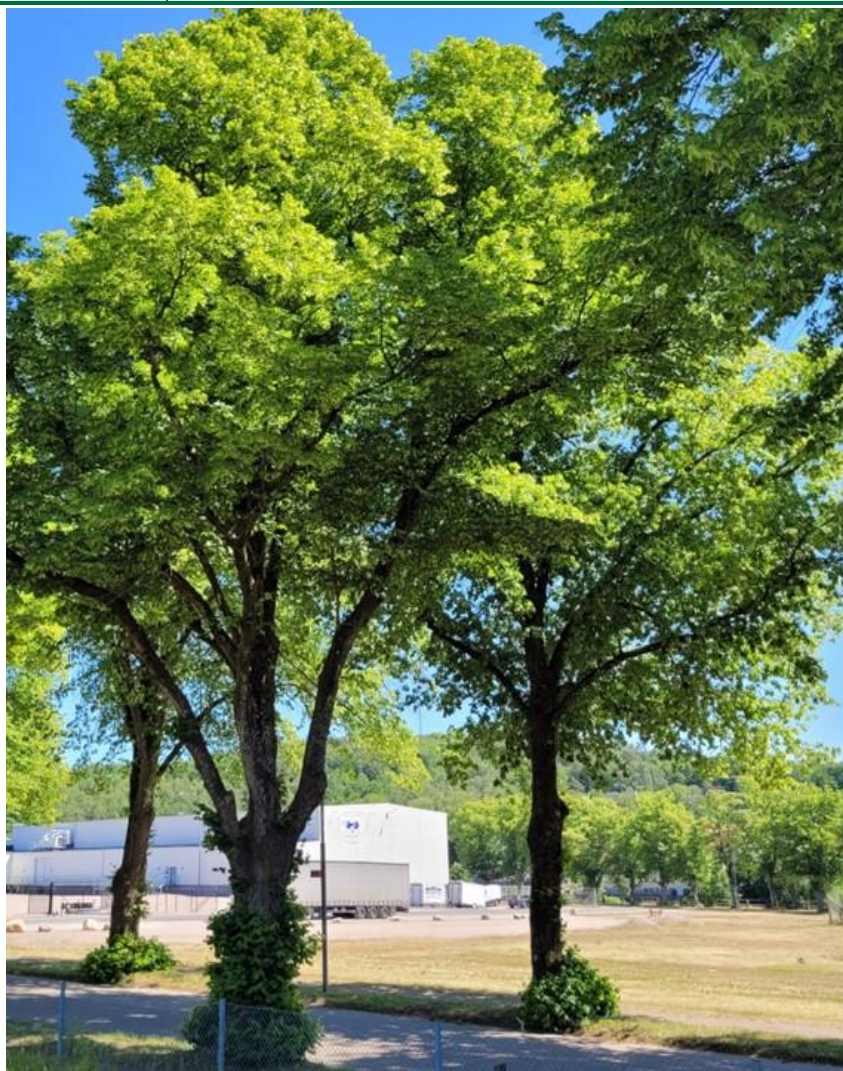
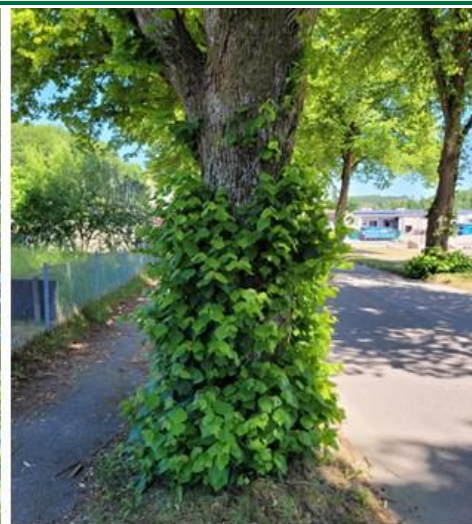
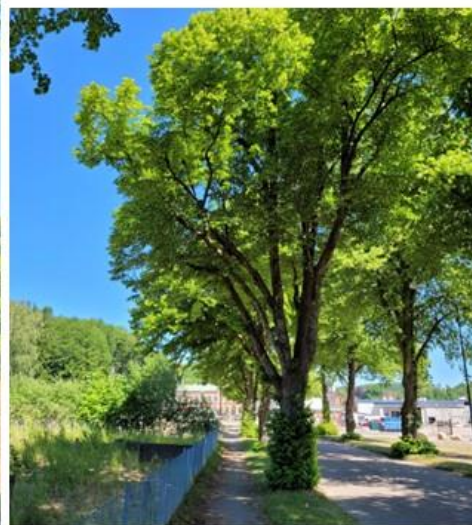
Tabell 7. Träd med ID nr 6.

ID: 6	Stambredd:	0,76 m	Kronbas höjd:	4,70 m	Kronbredd:	11,50 m
	Trädhöjd:	18,40 m	Kronhöjd:	13,70 m	Kronutbredning mot plan:	5,00 m
Kommentar	Trädet har god vitalitet, inga skador och en större mängd stamskott.

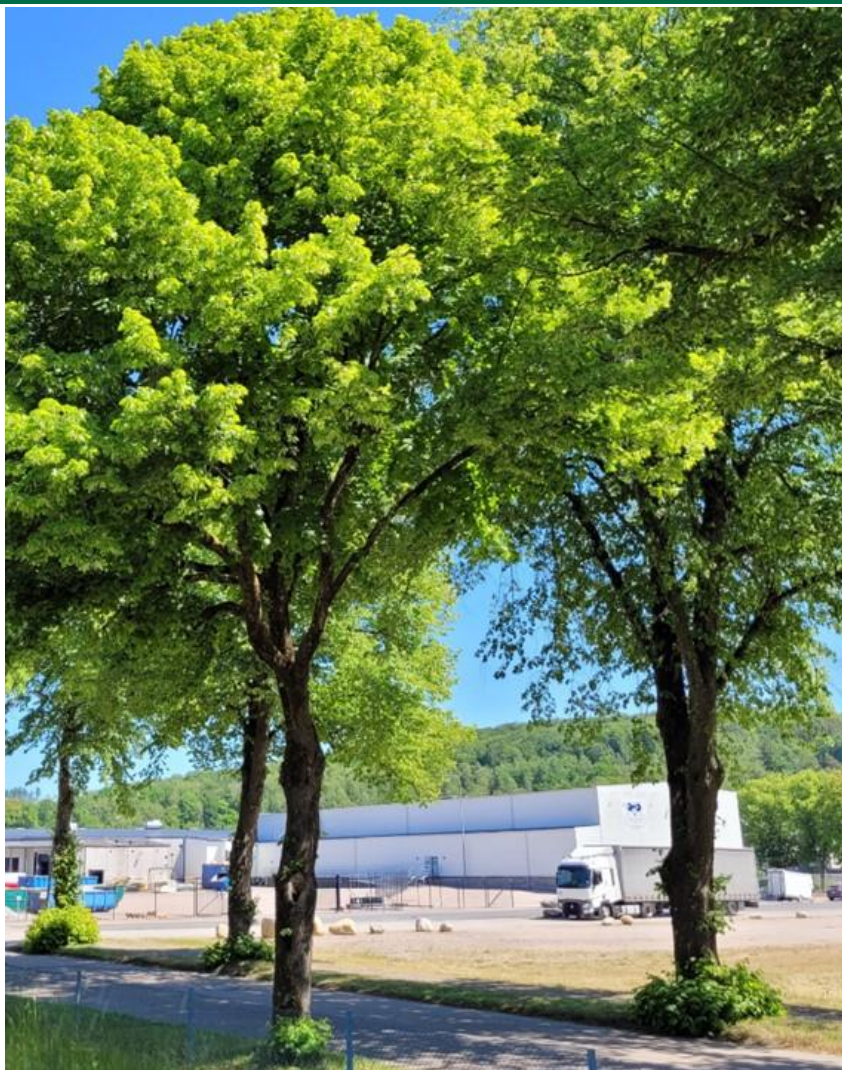
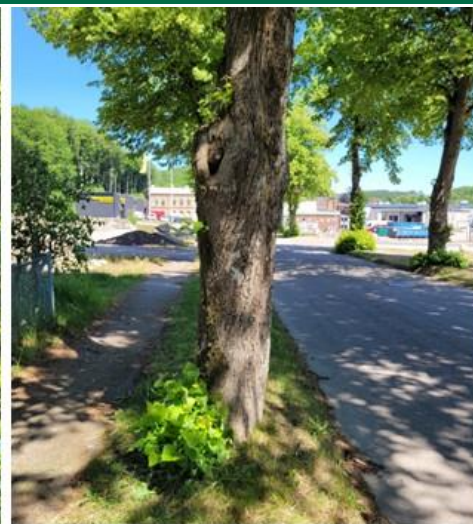
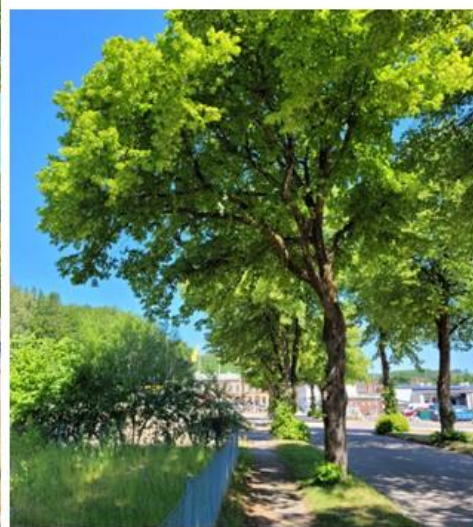
Tabell 8. Träd med ID nr 7.

ID: 7	Stambredd: 0,52 m	Kronbas höjd: 4,20 m	Kronbredd: 14,30 m
	Trädhöjd: 15,40 m	Kronhöjd: 11,20 m	Kronutbredning mot plan: 5,50 m
Kommentar	Trädet har god vitalitet, inga skador och liten mängd stamskott.

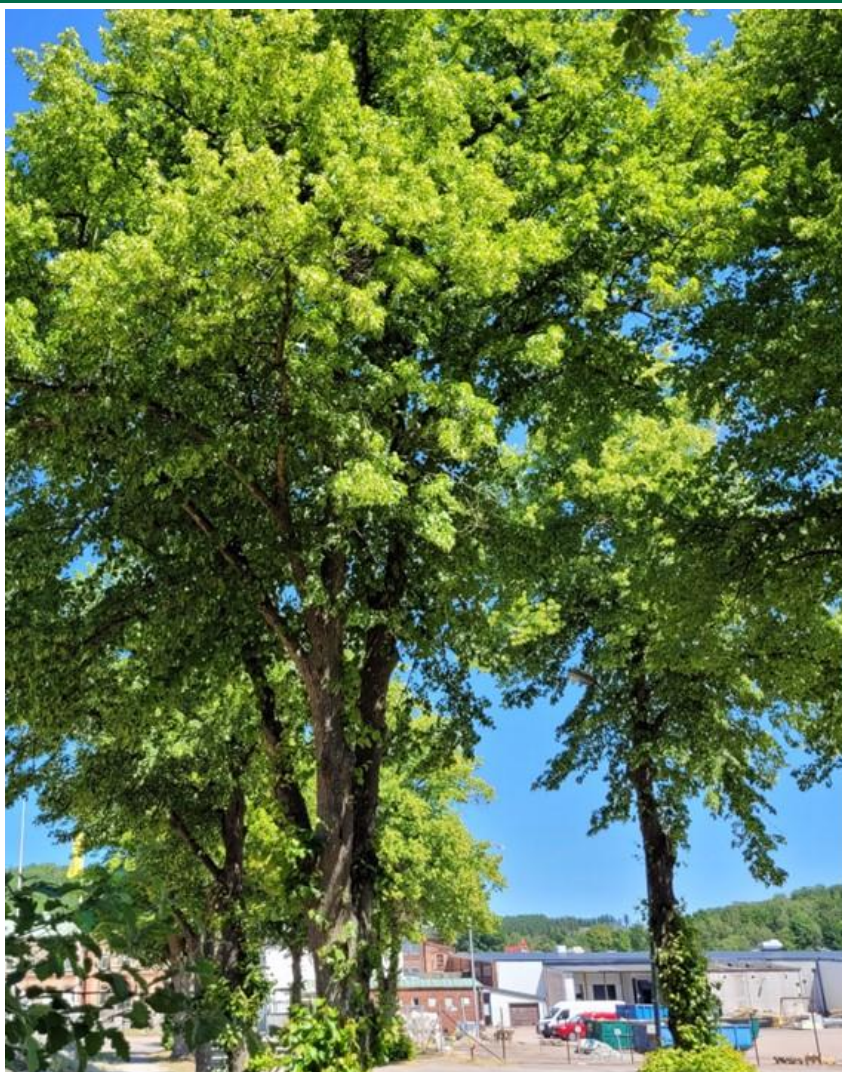
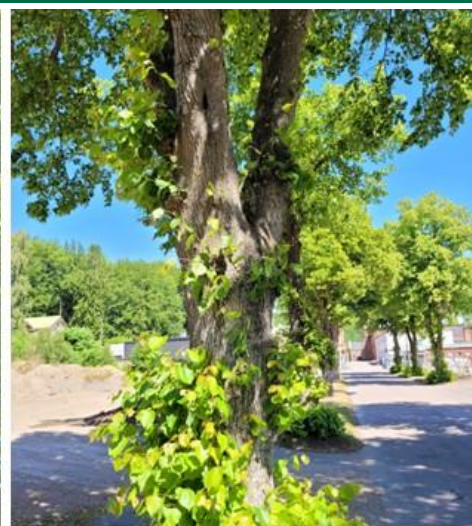
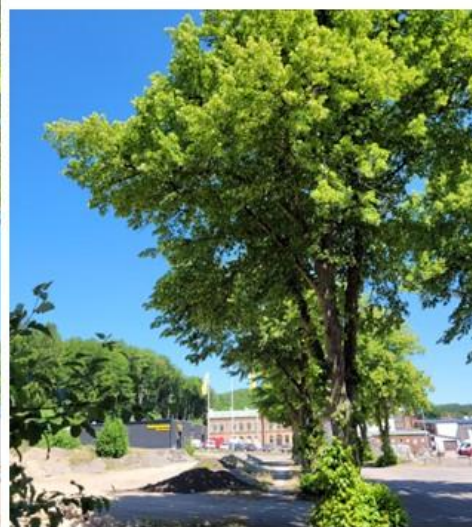
Tabell 9. Träd med ID nr 8.

ID: 8	Stambredd: 0,60 m	Kronbas höjd: 5,30 m	Kronbredd: 11,40 m
	Trädhöjd: 15,80 m	Kronhöjd: 10,50 m	Kronutbredning mot plan: 6,00 m
Kommentar	Trädet har god vitalitet, inga skador utöver kraftig beskärning, och stor mängd stamskott. Särskilt skyddsvärt träd med mindre hål ca tre meter upp på stammen. Kraftigt tydligt beskuret sen förut.

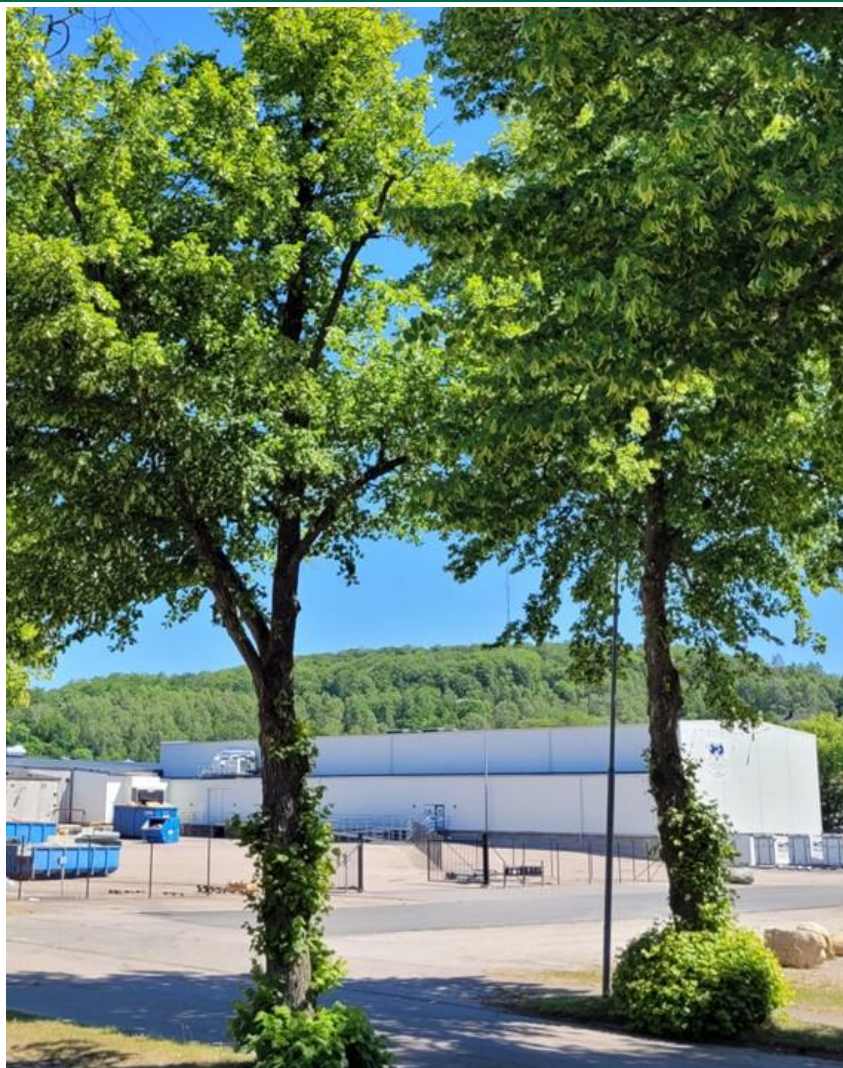
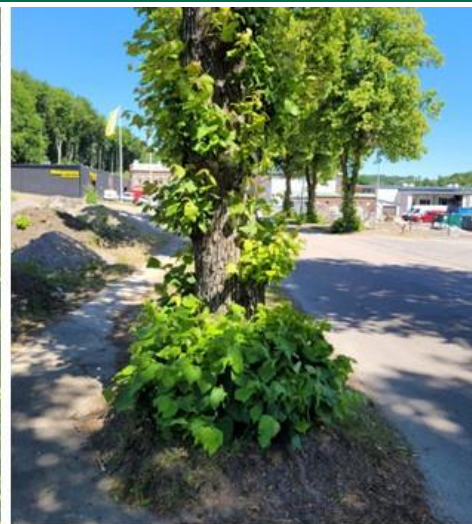
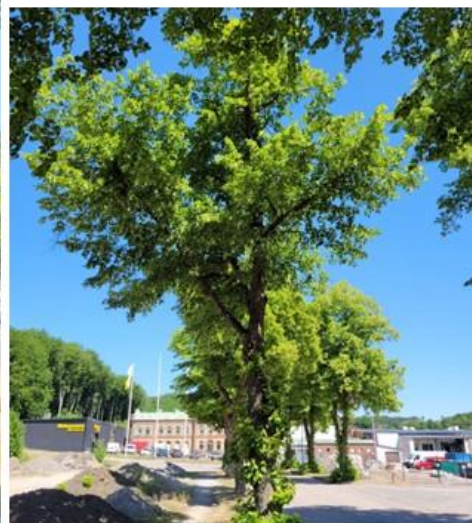
Tabell 10. Träd med ID nr 9.

ID: 9	Stambredd:	0,49 m	Kronbas höjd:	4,50 m	Kronbredd:	9,40 m
	Trädhöjd:	11,90 m	Kronhöjd:	7,40 m	Kronutbredning mot plan:	5,50 m
Kommentar	Trädet har god vitalitet, en större mängd stamskott och inga skador utöver kraftig beskärning.

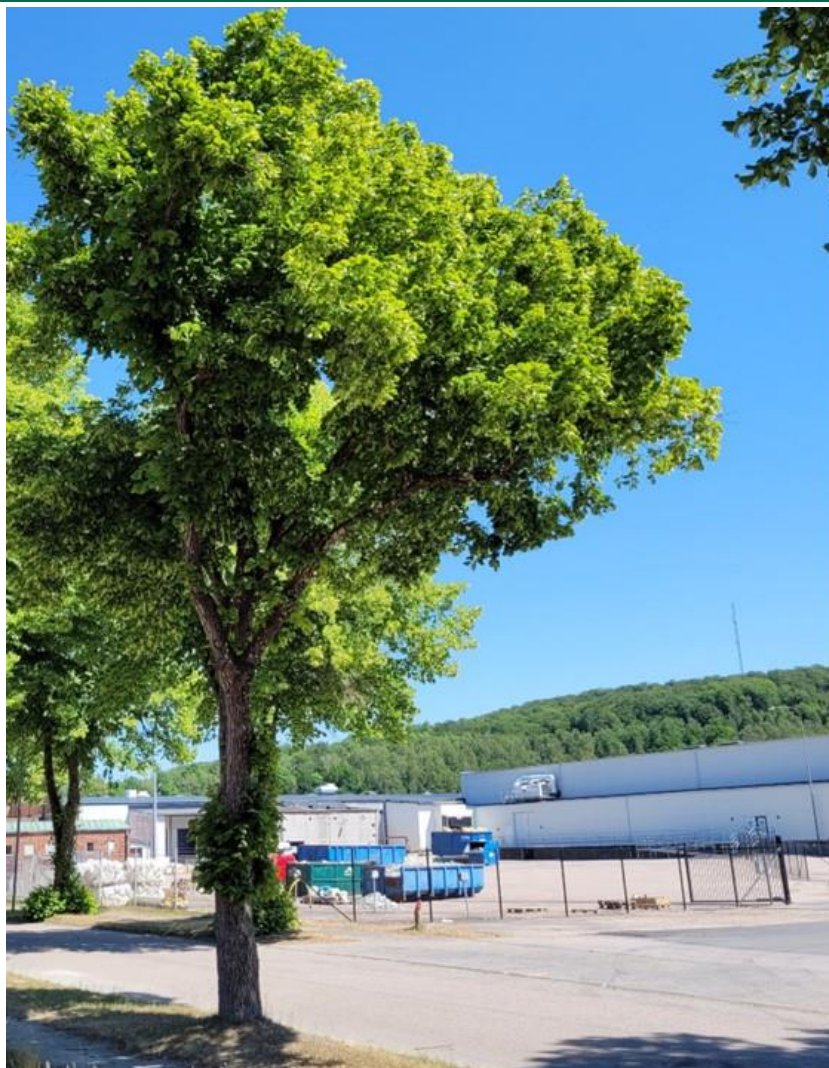
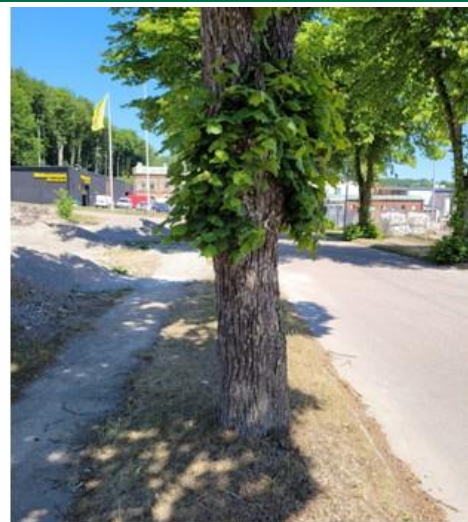
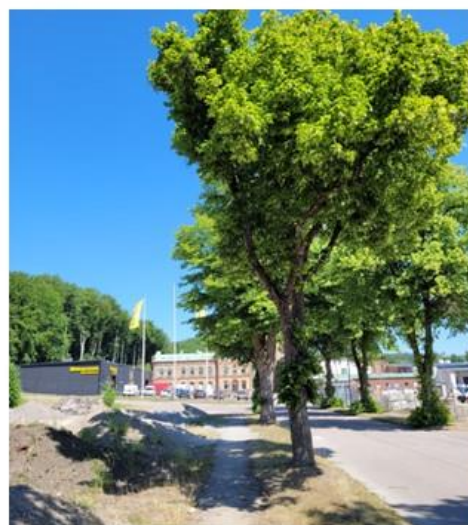
Tabell 11. Träd med ID nr 10.

ID: 10	Stambredd:	0,42 m	Kronbas höjd:	3,90 m	Kronbredd:	7,70 m
	Trädhöjd:	10,70 m	Kronhöjd:	6,80 m	Kronutbredning mot plan:	3,10 m
Kommentar	Trädet har god vitalitet, inga skador och större mängd stamskott.

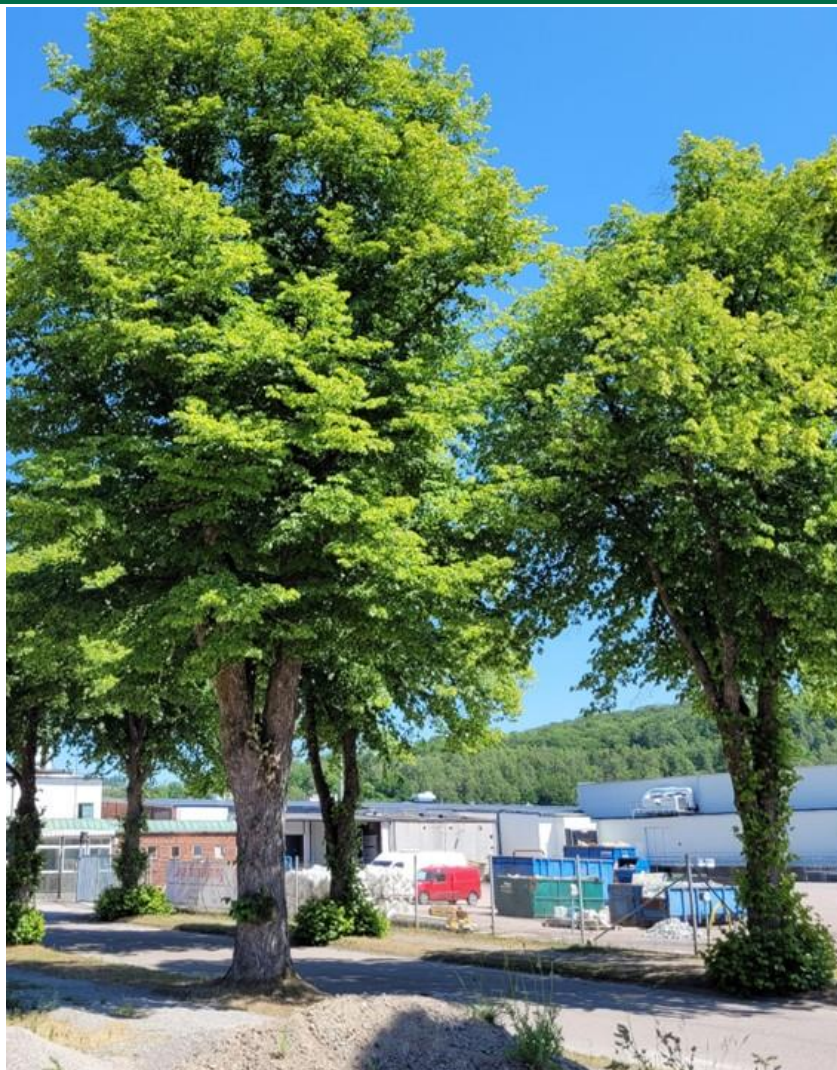
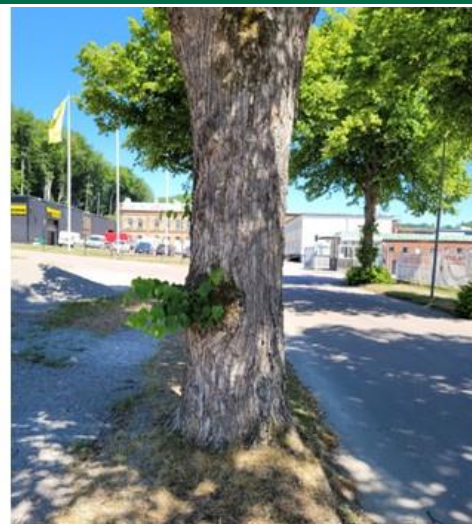
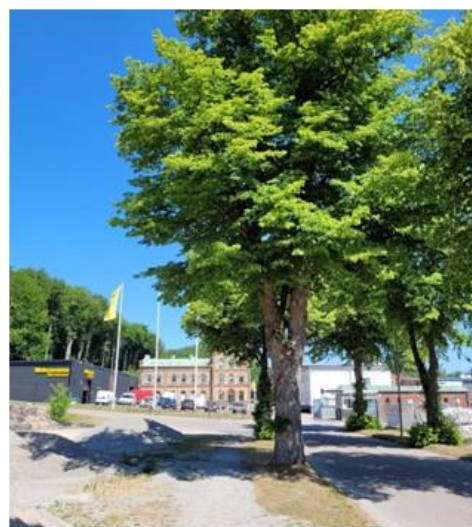
Tabell 12. Träd med ID nr 11.

ID: 11	Stambredd: 0,65 m	Kronbas höjd: 4,30 m	Kronbredd: 9,70 m
	Trädhöjd: 18,40 m	Kronhöjd: 14,10 m	Kronutbredning mot plan: 4,90 m
Kommentar	Trädet har god vitalitet, inga skador och liten mängd stamskott. Möjligt håll längre upp på stammen.

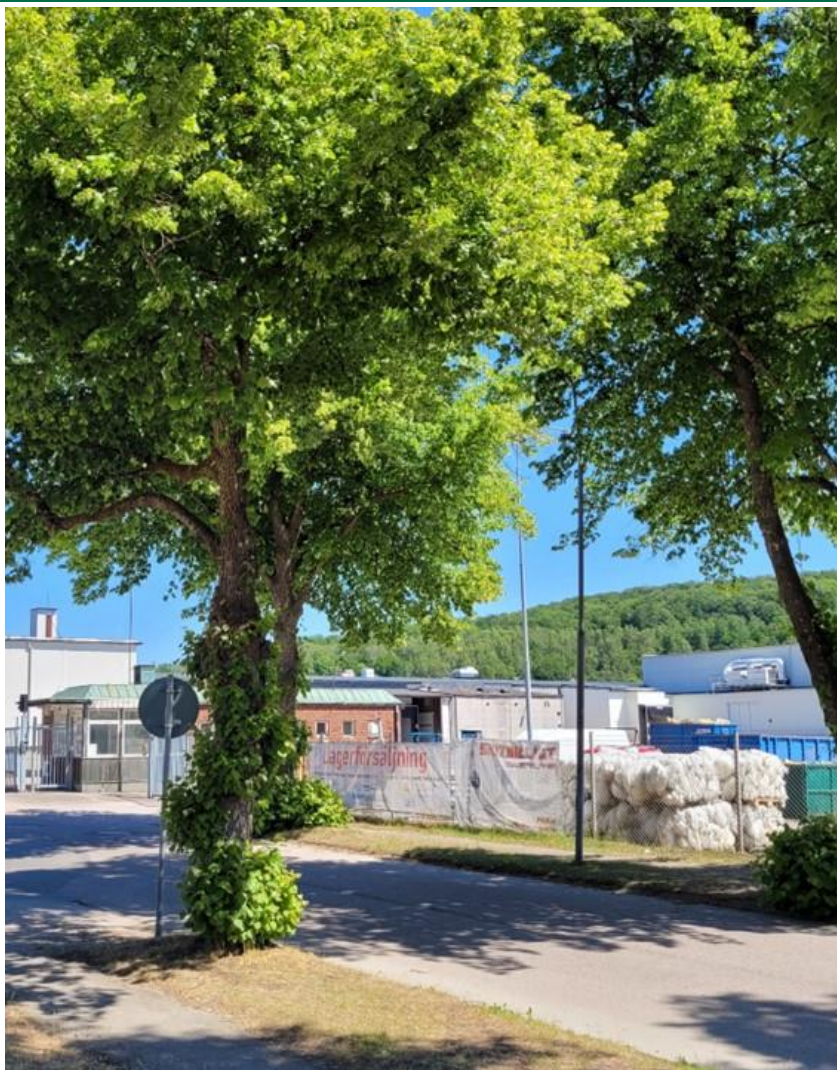
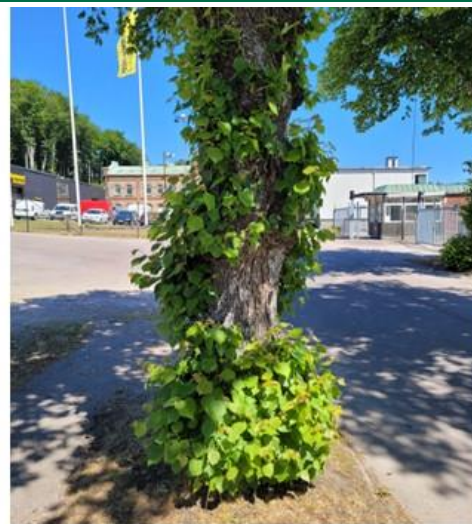
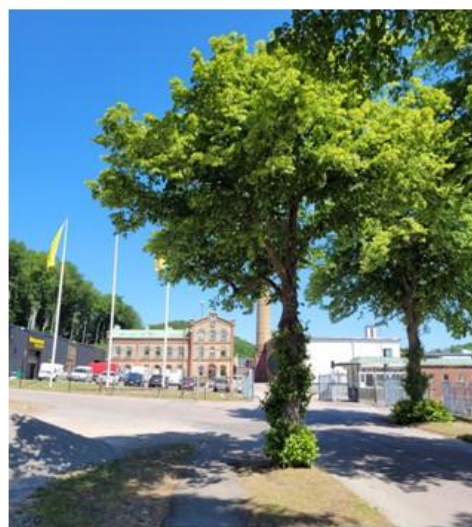
Tabell 13. Träd med ID nr 12.

ID: 12	Stambredd:	0,57 m	Kronbas höjd:	3,90 m	Kronbredd:	9,10 m
	Trädhöjd:	9,90 m	Kronhöjd:	6,00 m	Kronutbredning mot plan:	3,80 m
Kommentar	Trädet har god vitalitet, inga skador utöver kraftig beskärning, och stor mängd stamskott.
