HALMSTAD KOMMUN

Översiktlig miljöteknisk markundersökning inom KV Bagaren, Halmstad

UPPDRAGSNUMMER 2351083

2015-02-23

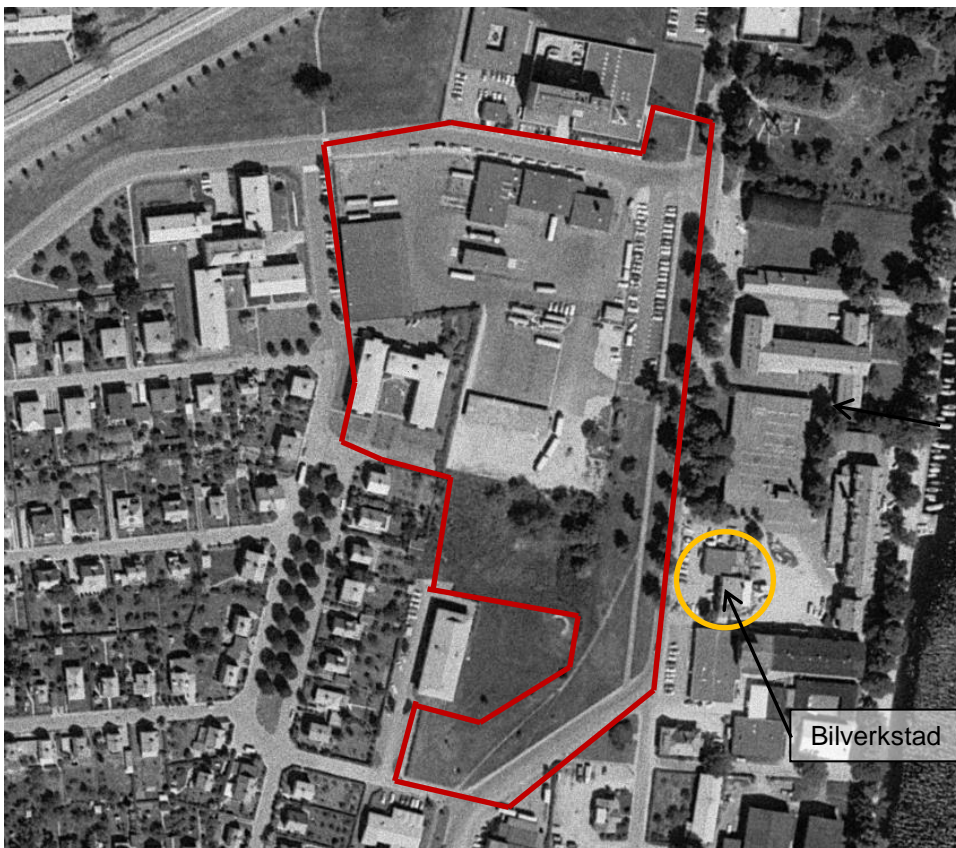
Figur 3-1 Flygbild från 1976. Undersökningsområdet är markerat i rött. I norra delen av undersökningsområdet syns stadstrafikens bussgarage. Närmare bild över bussgaraget och dess verksamheter syns i figur 3-2. Det har även framkommit information om bland annat en bilverkstad strax öster om undersökningsområdet.

På fastighet Bagaren 1 har ursprungligen bland annat funnits ett bussgarage, se flygbild från 1976 i figur 3-1 och 3-2. Fastigheten är MIFO-inventerad (IDnr F1380-0283) och har riskklass enligt branschklass 2, vilket innebär stor risk. På fastigheten fanns bussgarage för Halmstad stadstrafik, bränsletank samt bensin- och oljeavskiljare 1957. Tvätthall för bussar fanns 1972 och 1975 genomfördes en tillbyggnad av bussgaraget. Bussgaragets verksamhet upphörde helt vid årsskiftet 1992/1993.

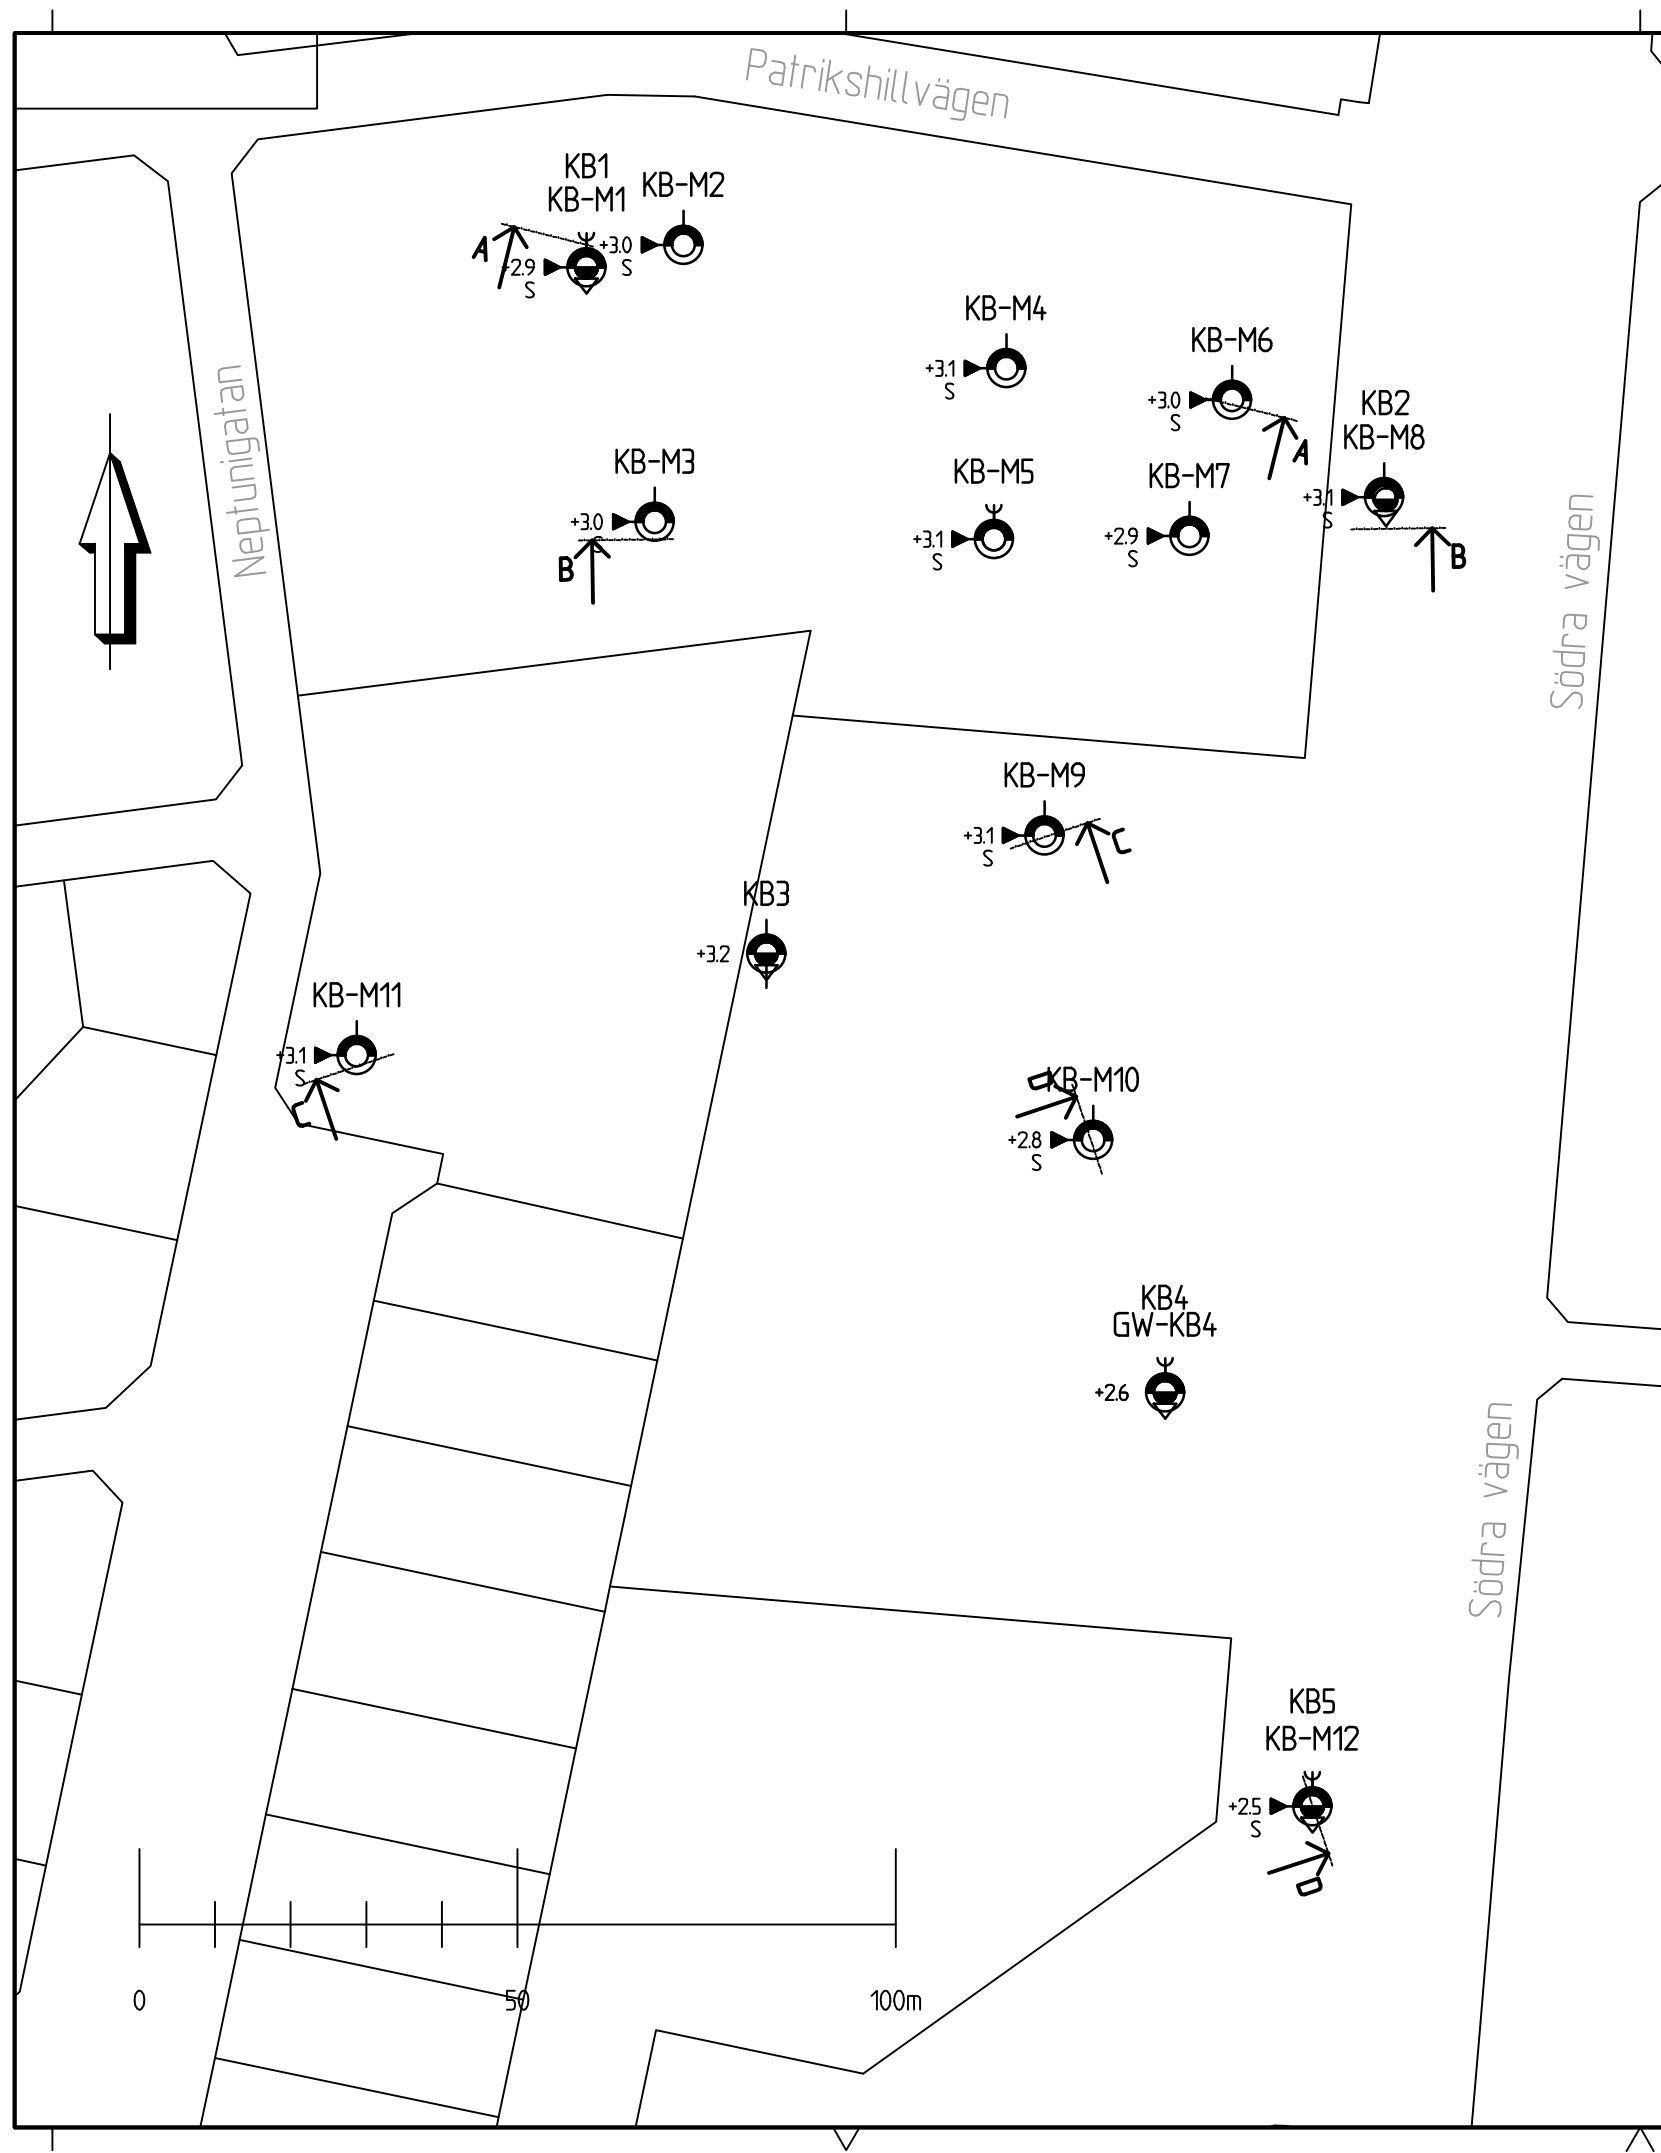
OBJEKT NR	RITNINGSNR 2351083-G1	REV
-----------	--------------------------	-----

Borrplan
(2 sidor)
