# KULTURHISTORISK UTREDNING HARPLINGE 1:13 UTREDNING INFÖR DETALJPLAN

# KULTURHISTORISK UTREDNING HARPLINGE 1:13

Utredning inför detaljplan

**Halmstads Kommun**

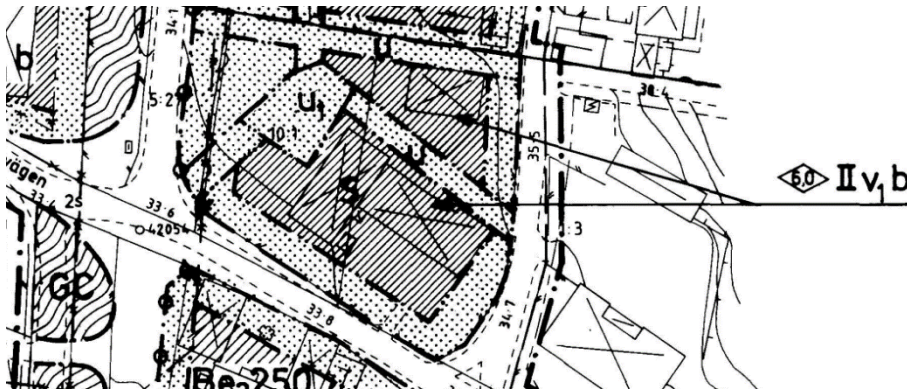
Figur 2 Utsnitt ur gällande detaljplan från 1988 som visar att fastigheten inte omfattas av bestämmelser avseende kulturvärden.

Gällande detaljplan har nummer 1380-P791 och är lagakraftvunnen 1988-12-21. Byggnaderna på fastigheten Harplinge 1:13 har inte getts bestämmelser avseende kulturvärden.

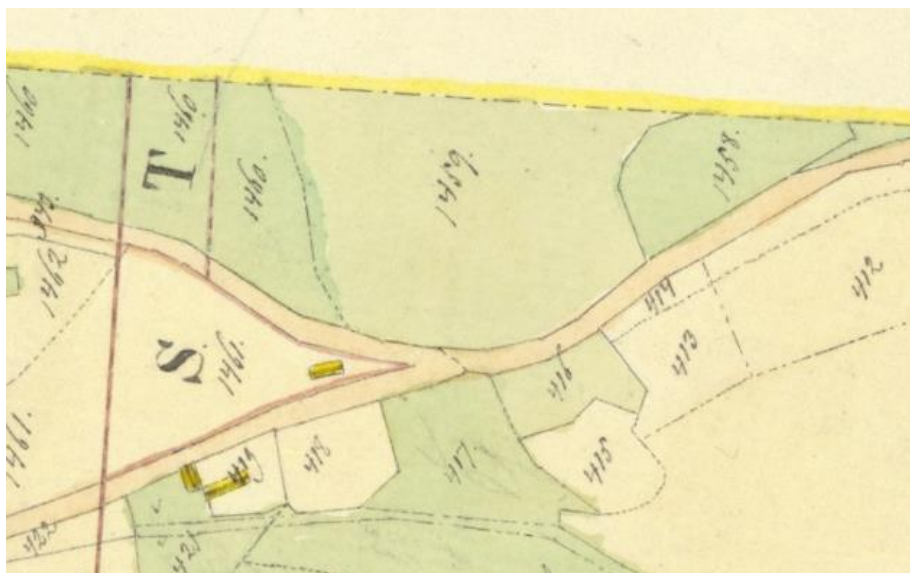
Figur 6 Utsnitt ur lagaskifteskartan för Harplinge år 1856 med ägofiguerna 1460, 1459 och 1458 som avsöndrades för att ge plats åt en fattigstuga.

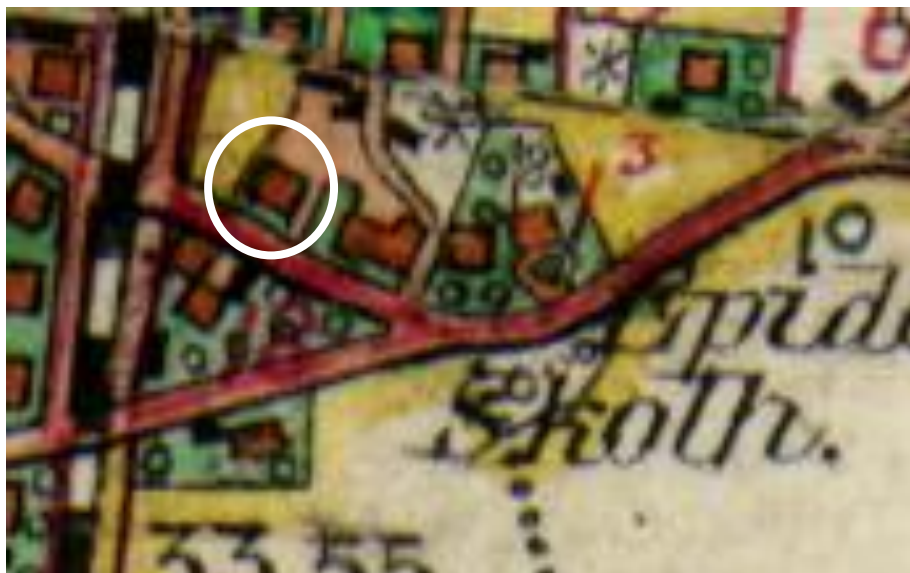
Figur 7 Utsnitt ur häradsekonomiska kartan åren 1919–1925 som visar att en byggnad står på platsen för dagens f.d. ålderdomshem, markerat med vit ring.

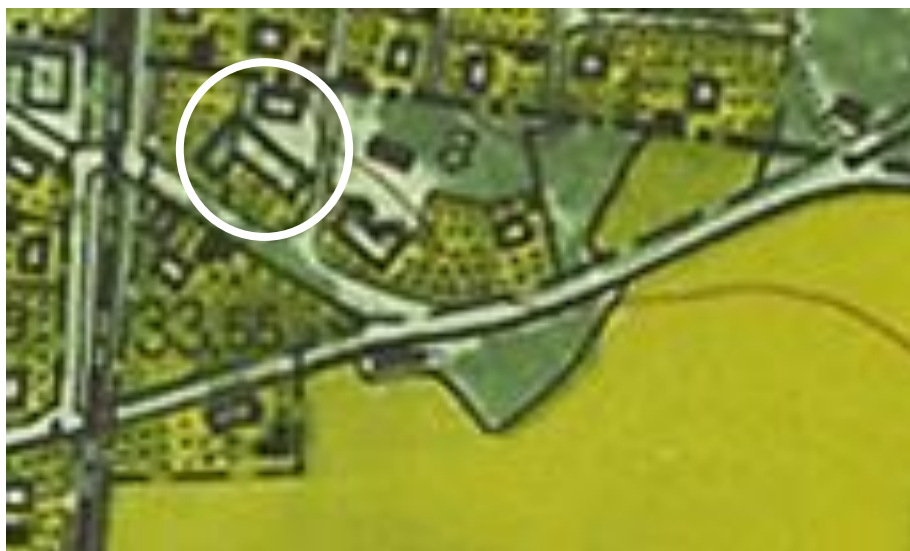
Figur 15. Utsnitt ur ekonomiska kartbladet från år 1967 som visar utbyggnaderna. Källa Lantmäteriet

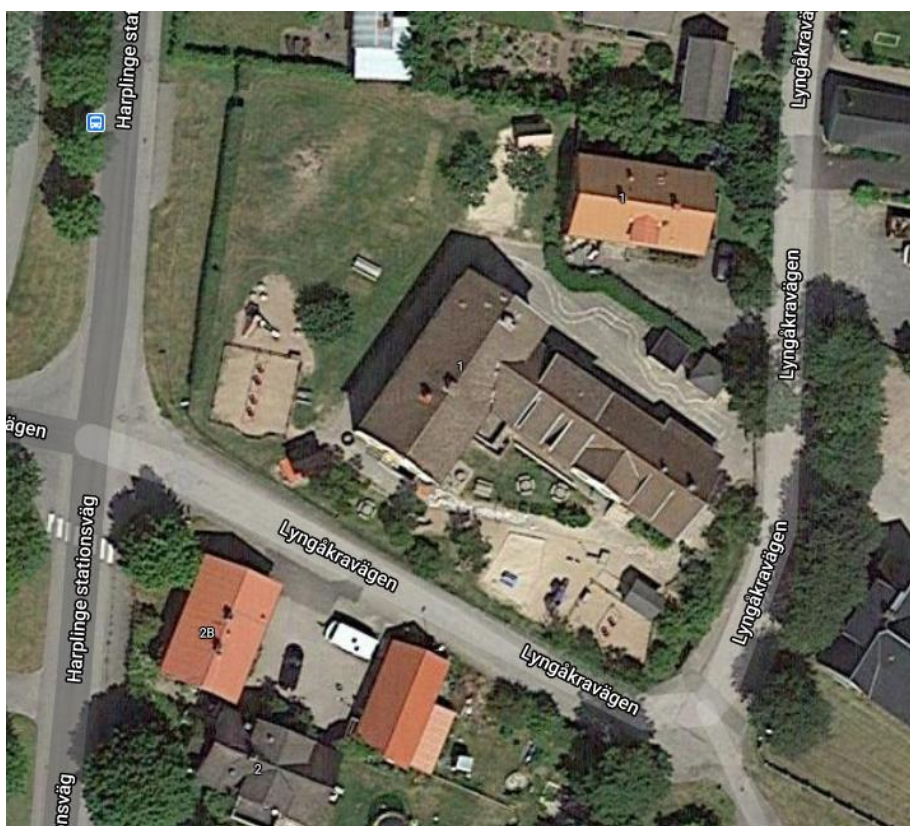
Figur 18. Flygfoto över fastigheten Harplinge 1:13. Källa: Google Maps ©2021 Aerodata International Surveys.

Fastigheten Harplinge 1:13 är belägen i sydligaste delen av Harplinge stationsområde. Byggnaderna på fastigheten Harplinge 1:13 består av det f.d. ålderdomshemmet och norr om detta en f.d. personalbostad. På tomten finns också några enkla uthus tillkomna efter 1967. Fastigheten omgärdas av ett trådstaket med stålstolpar och i anslutning till detta finns en del större buskar. Mot Harplinge Stationsväg finns en markremsa som på situationsplanen från 1947 är benämnd åkerteg och den är än idag avskild med ett stängsel och en häck. Mot fastigheten i norr står en rad enar. Mellan den f.d. personalbostaden och f.d. ålderdomshemmet var tidigare en öppen gårdsplan men de båda byggnaderna är nu skilda från varandra med en häck.

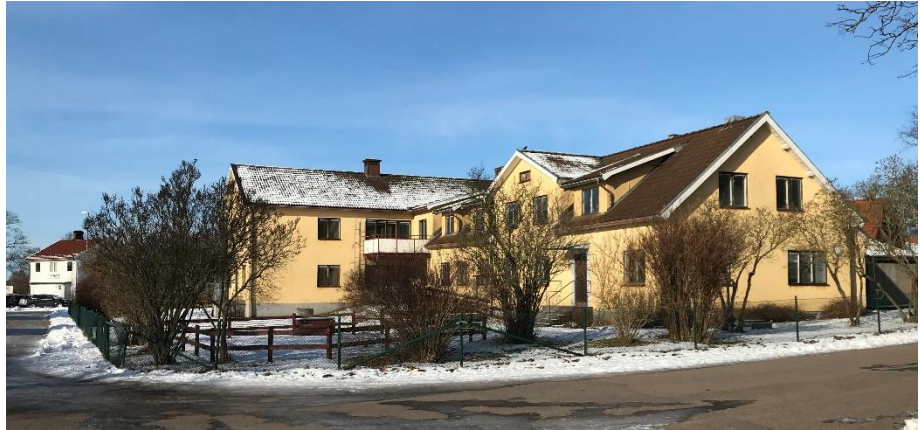
Utvändigt har byggnaden putsad fasad i ljus gul kulör med brunmålade tvåluftsfönster i trä under sadeltak täckt med röda dubbelkupiga betongpannor. Den äldre byggnadskroppen är i 1½-plan med frontespis och takkupor, medan den yngre byggnadskroppen är i två våningar. Fönstren är från ombyggnaden 1947 och troligen putsen också medan betongpannorna är senare tillkomna. Flera entréer leder in till byggnaden och till huvudentrén i söder ledde tidigare en gångstig från Lyngåkravägen.

Figur 19. Det f.d. ålderdomshemmets fasader mot söder.

- *Den kulturhistoriska värdefulla bebyggelsen vårdas och renoveras med hänsyn till dess arkitektur, historia och ursprungliga utseende.*
- Både det f.d. ålderdomshemmet och personalbostaden har kulturhistoriska värden. Med hänvisning till att det f.d. ålderdomshemmet är äldst och har hyst den väsentliga funktionen samt att den innehåller konstnärlig utsmyckning och kulturhistoriskt värdefull graffiti som bör ges skyddsbestämmelser så bör denna byggnad också ges rivningsförbud. Den f.d. personalbostaden är ett senare tillkommet komplement till det f.d. ålderdomshemmet och har därmed ett lägre kulturhistoriskt värde, den är dock välbevarad och

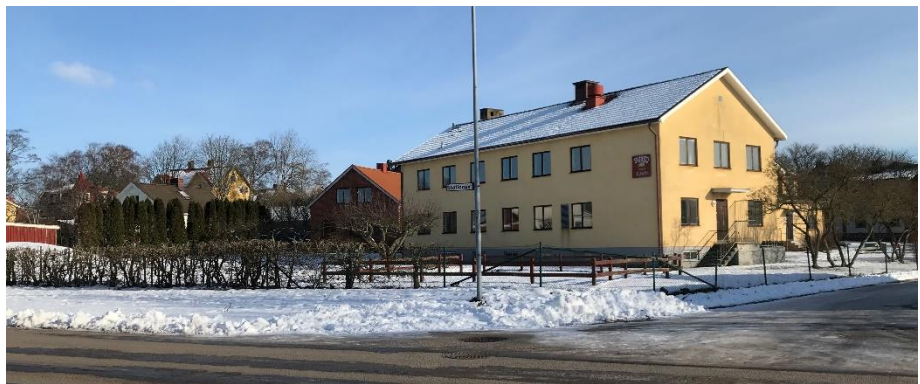
Figur 20. Det f.d. ålderdomshemmets fasad mot väster.

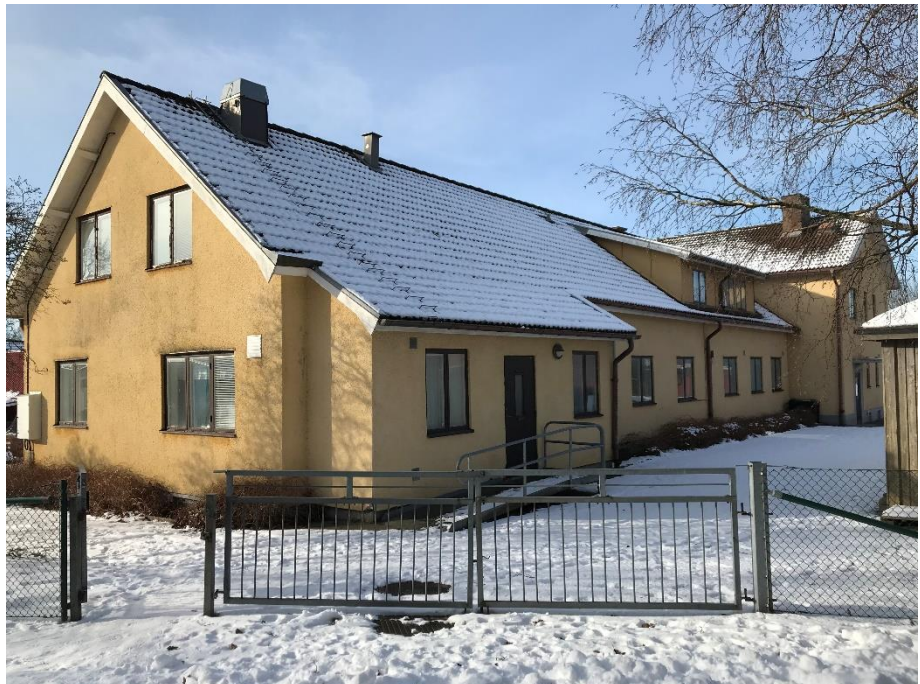
Figur 21. Det f.d. ålderdomshemmets fasad mot norr, notera den lilla tillbyggnaden kring entrén som till höger om denna innehåller källarnedgång från 1930 och till vänster skaffereri från 1947.

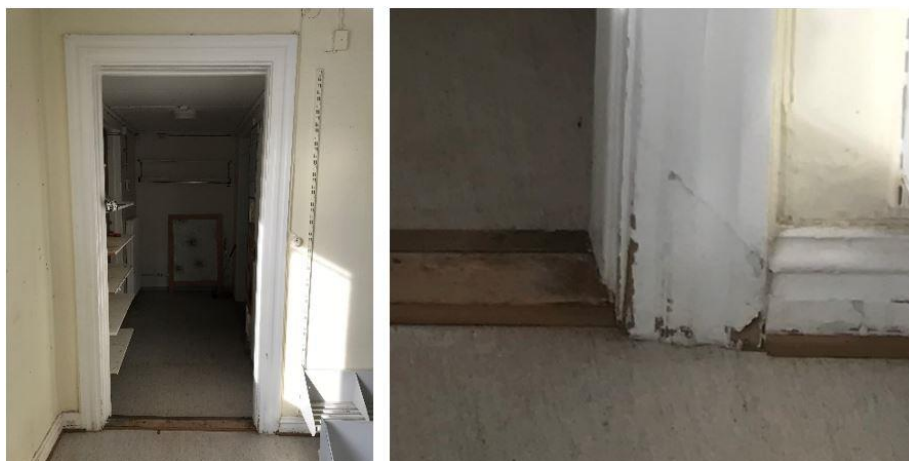
Från huvudentrén i söder kommer man in i den äldre byggnadskroppen och möts av en interiör med marmorerad matta, profilerade snickerier som troligen är från 1930-talet eller äldre samt äldre dörrar som är täckta med slät träfiberskiva och har trycken troligen från ombyggnaden 1947. Planlösningen är i stort sett densamma sedan 1947, se figur 17.

Figur 22. I den äldre byggnadskroppen finns dörrfoder och golvssocklar från 1930 eller äldre.

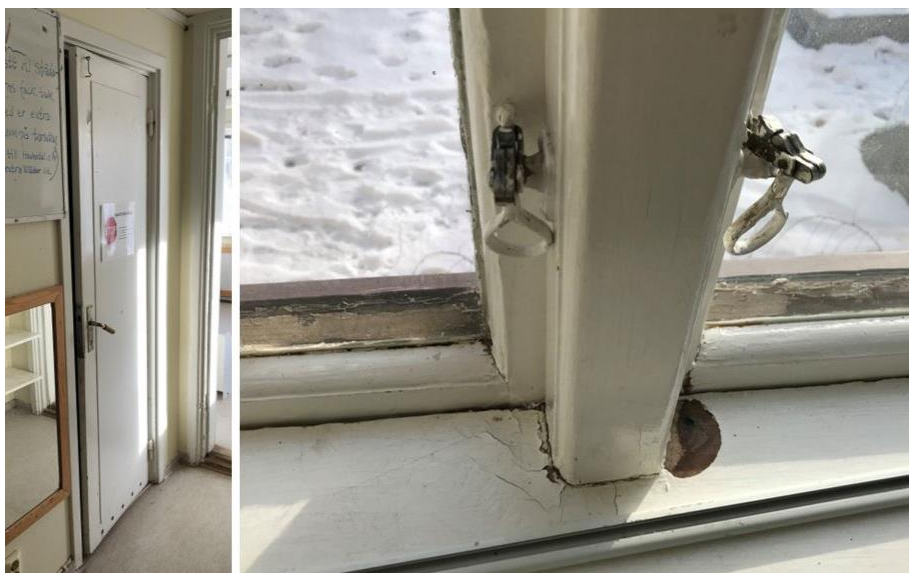
Figur 23. Äldre dörr som moderniserats vid ombyggnaden 1947 och fönstersnickerier från samma tillfälle.

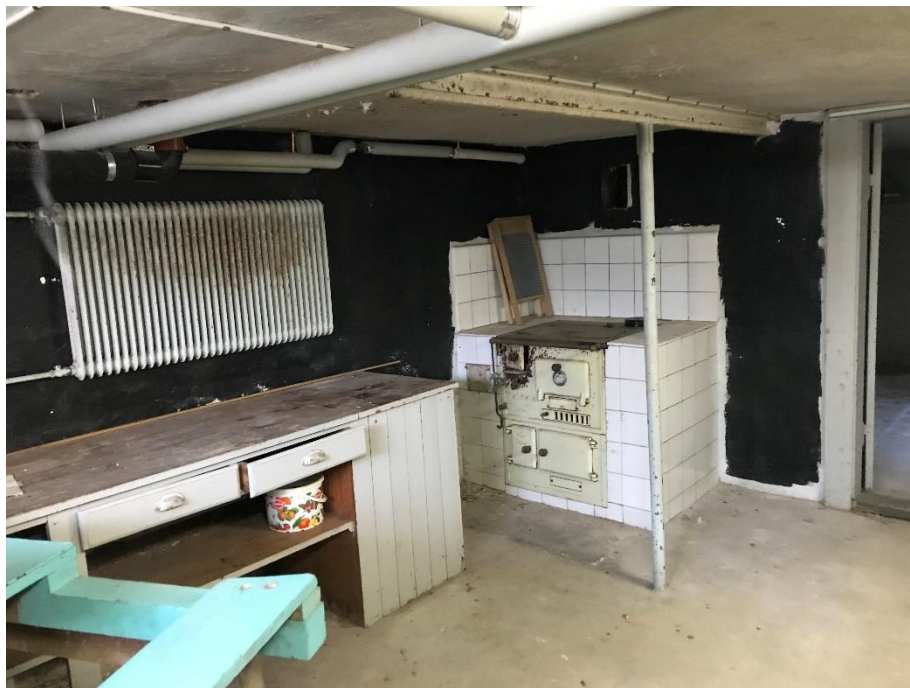
I bottenplan finns ett kök med en trappa som leder ner till källaren. Snickerierna här är från ombyggnaden på 1930-talet eller äldre. I källaren är dörrarna troligen från ombyggnaden på 1930-talet. Källaren under den äldre byggnadskroppen bärs av stålbalkar (järnvägsräls) och runda stålrör vilket

tyder på att den tillkommit eller utvidgats i samband med ombyggnaden 1930. I källaren finns en äldre köksinredning med en vedspis av modell Thermia No 115.

Figur 24. Källaren under den äldre byggnadskroppen är troligen byggd i efterhand och det gamla träbjälklaget är förstärkt med stålbalkar och pelare.

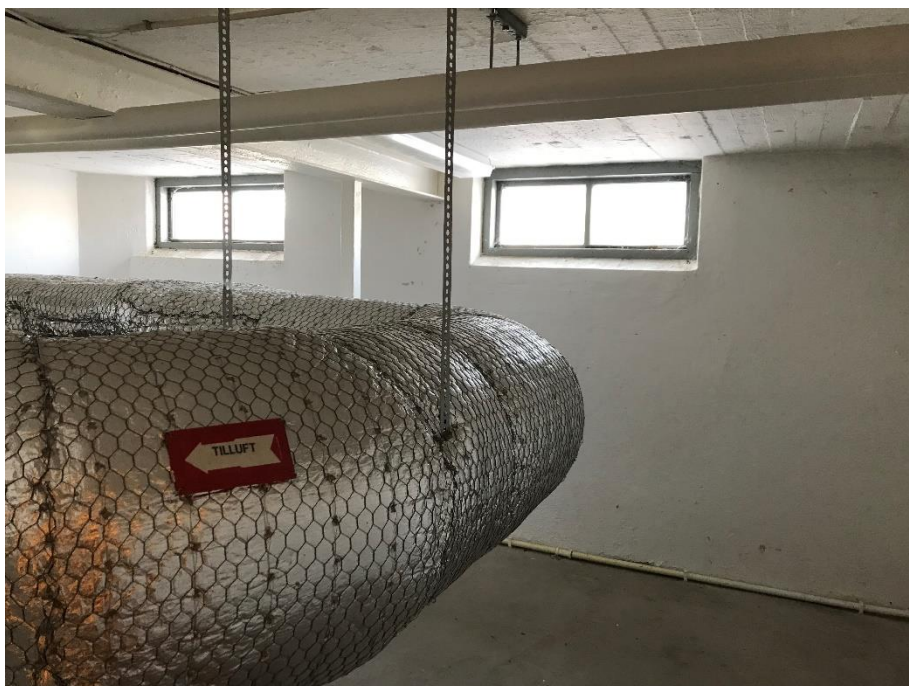
I den yngre byggnadskroppen dvs. tillbyggnaden från 1947 är trapporna i terrazzobetong och terrazzo klinker. I källaren syns spår av brädform som visar att även bjälklaget är i betong.

Figur 26. I källaren i tillbyggnaden syns spår av brädformen i taket.

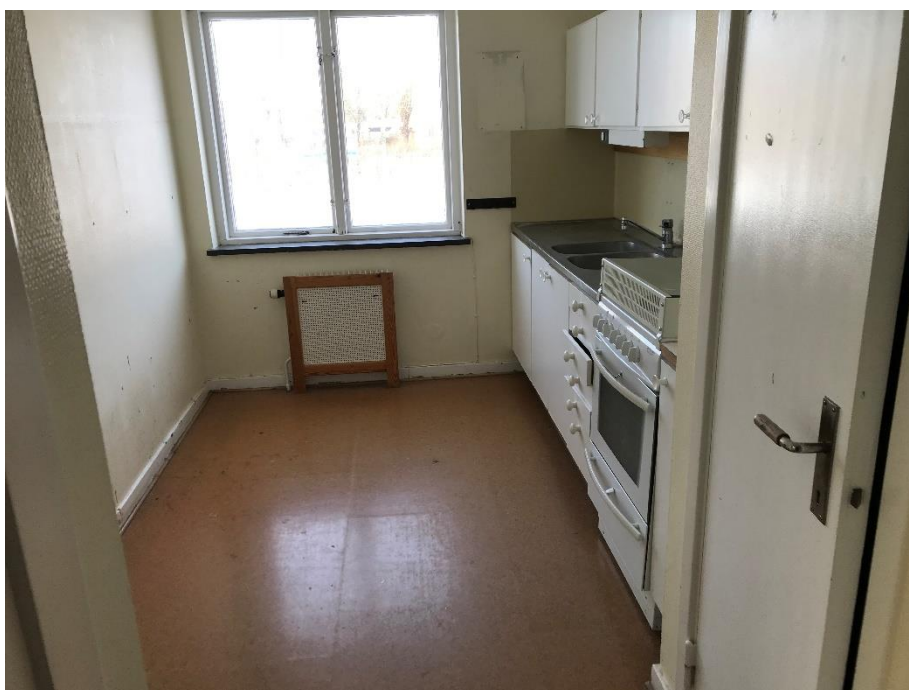
Interiören i tillbyggnaden har dörrar, fönster och snickerier från uppförandet 1947 samt fönsterbänkar i natursten.

Figur 27. Typisk interiör i tillbyggnaden med dörrar, fönster och snickerier från 1947.

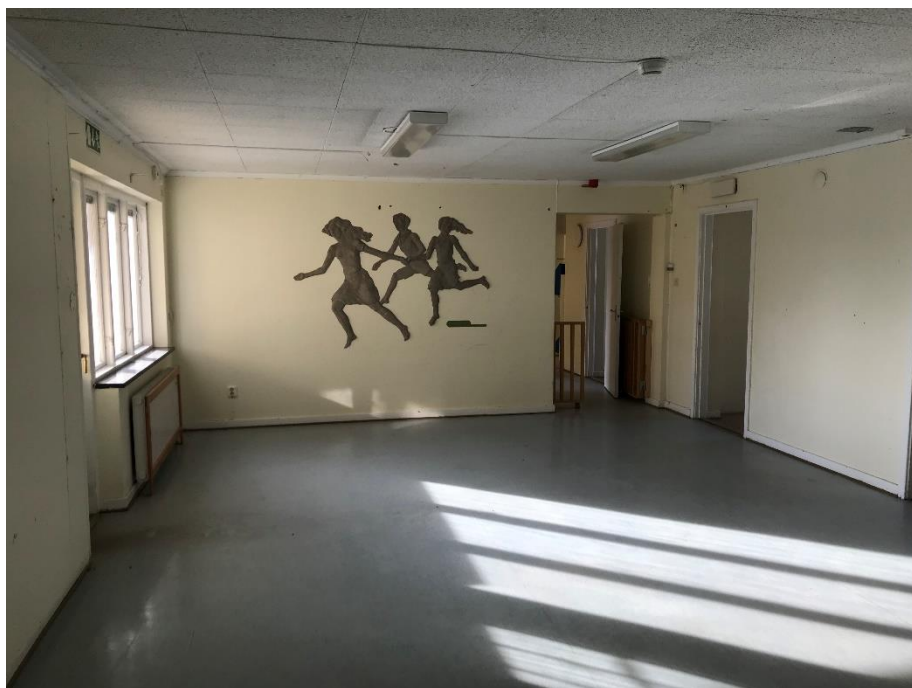
I de båda dagrummen på plan 1 och plan 2 finns som fondväggar fina reliefer i puts signerade "Eric Nilsson 1948". På plan 1 är det "Änkeleken" och på plan 2 "Harpans bygd". Väggarna är ommålade men relieferna är ursparade.

Figur 28. Dagrummet på plan 1 med reliefen "Änkeleken".

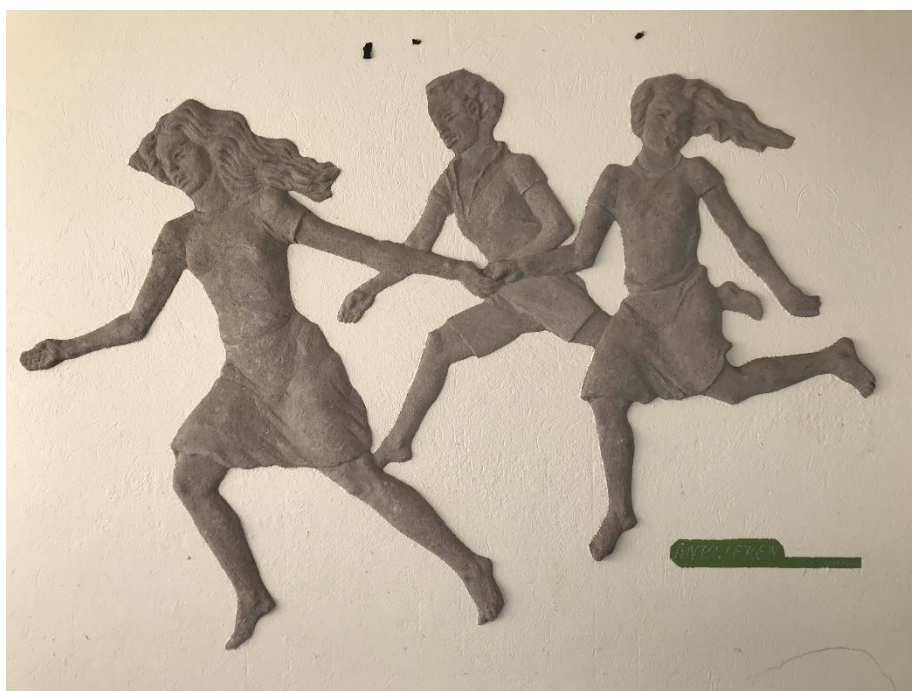
Figur 29 "Änkeleken" detalj.

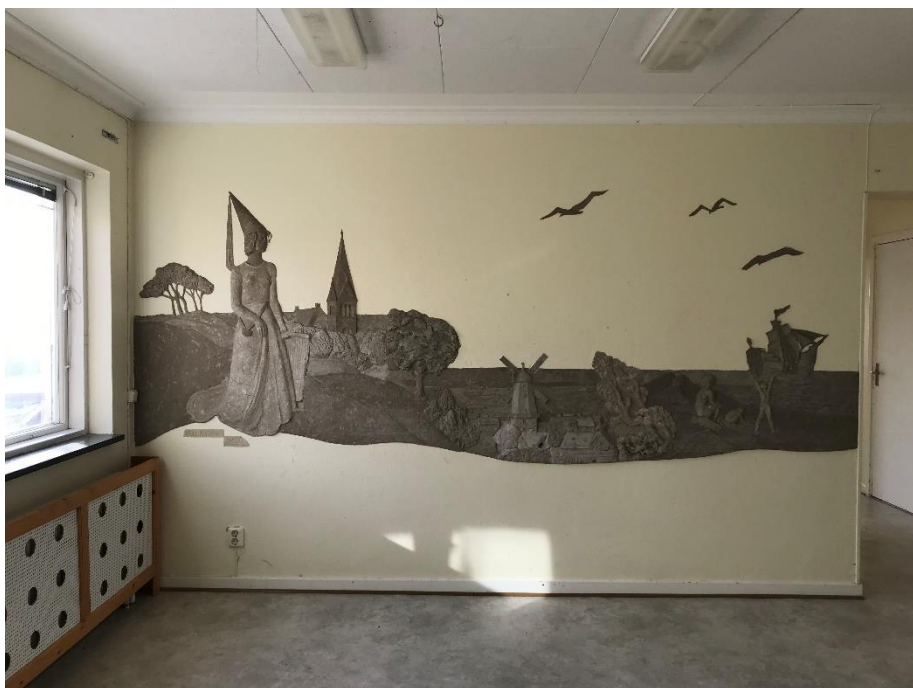
Figur 31. Reliefen "Harpans bygd" i dagrummet på plan 2.

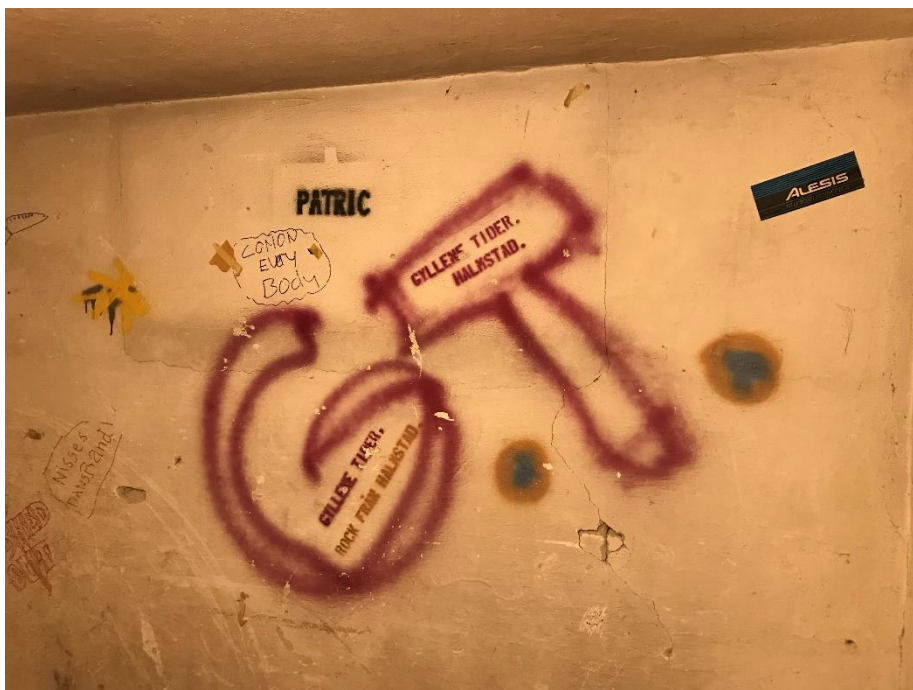
Utöver dessa konstnärliga utsmyckningar finns i källaren en hel del graffiti från de band som haft sina replokaler där. Mest kända bland dessa är Gyllene Tider som under den tid de var här repade in flera av sina mest kända låtar. Troligen är deras replokal övermålad då ett nytt ventilationsaggregat placerats i detta utrymme, men i ett angränsande mindre utrymme finns deras signum "G.T. Rock från Halmstad".

Figur 32. Gyllene Tider-graffiti i tillbyggnadens källare.

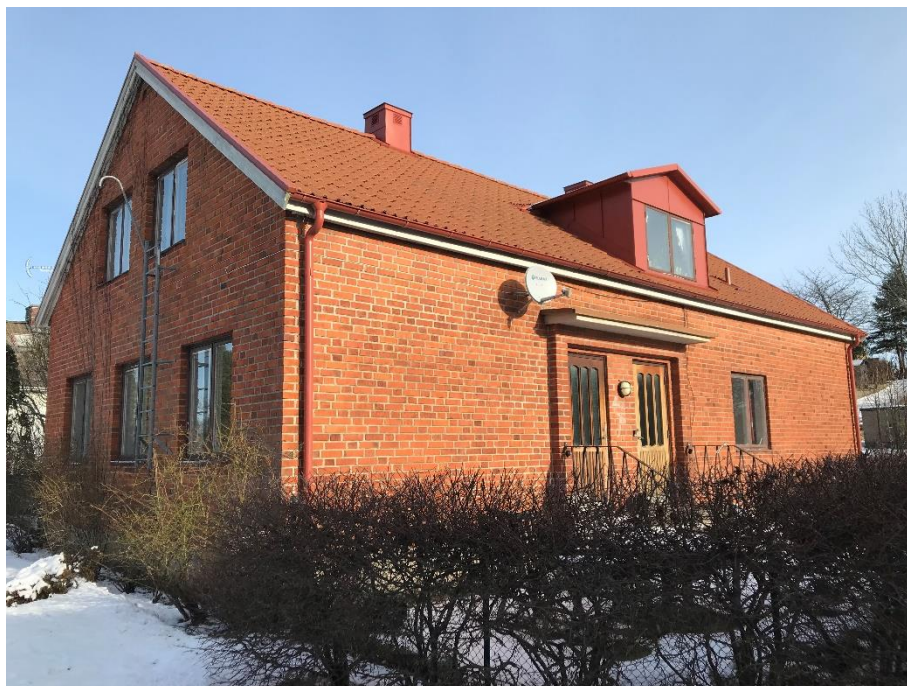
Figur 33. Den f.d. personalbostadens fasad mot söder. Notera de tidstypiska entrédörrarna.

Den f.d. personalbostaden är tidstypisk för 1950-talet och troligen i allt väsentligt uppförd 1955 trots att ritningarna benämner den som ombyggnad. Den har fasader av rött borstat tegel i munkförband med brunmålade tvåluftsfönster i trä under ett sadeltak täckt med enkupigt rött taktegel. Entréerna markeras med en murad omfattning och ett litet skärmtak, dörrarna är påkostade i ädelträ och glasade med ribbor.

berättar om äldrevårdens utveckling. Personalbostaden bör därför ges varsamhetsbestämmelser.

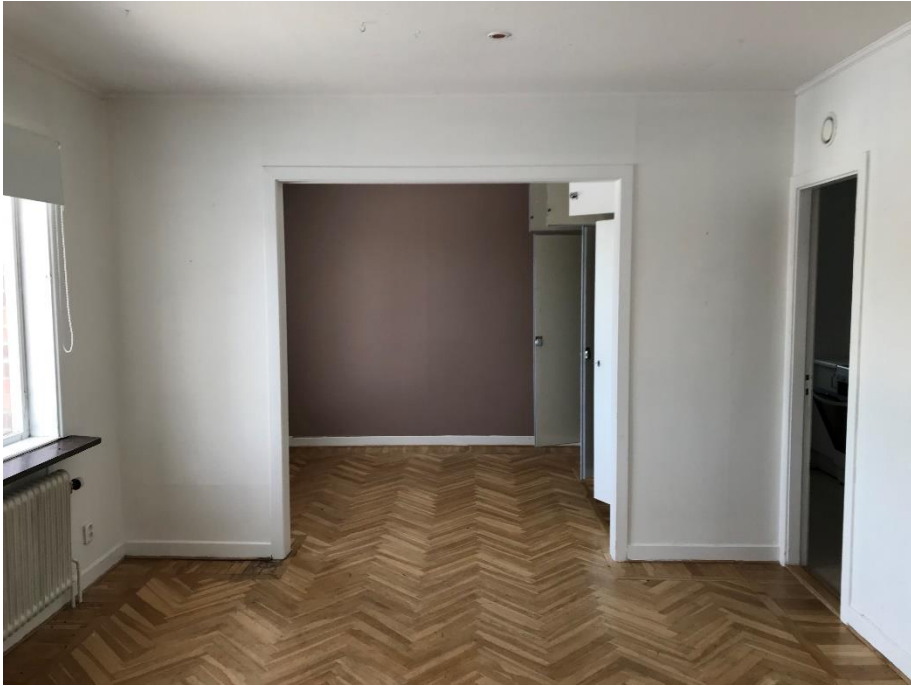
Interiören i den vänstra (västra) delen visar att den bostad för föreståndarinnan som på ritningen från 1955 benämns som Etapp 2 har utförts och den är relativt välbevarad med tidstypiska delar som fiskbensparkett, köksnickerier med snabelbeslag, fönsterbänkar i ölandssten och ursprungliga sektion radiatorer. Endast den vänstra delen är besiktigad invändigt då den högra delen är bebodd.

Figur 34. Interiör i f.d. personalbostaden med fiskbensparkett och ursprungliga snickerier.

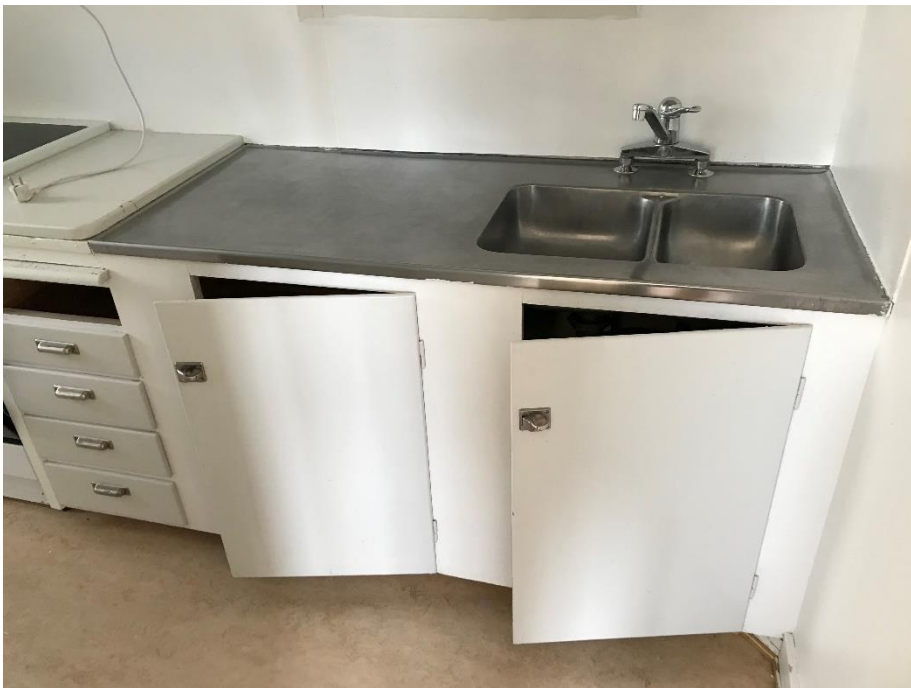
Figur 35. Den f.d. personalbostadens ursprungliga kökssnickerier.
