KV. KATTEN I HALMSTAD

KULTURMILJÖUTREDNING

2021-03-09

UPPDRAGSNAMN
Kvarteret Katten-
kulturmiljö_byggtekn.invent

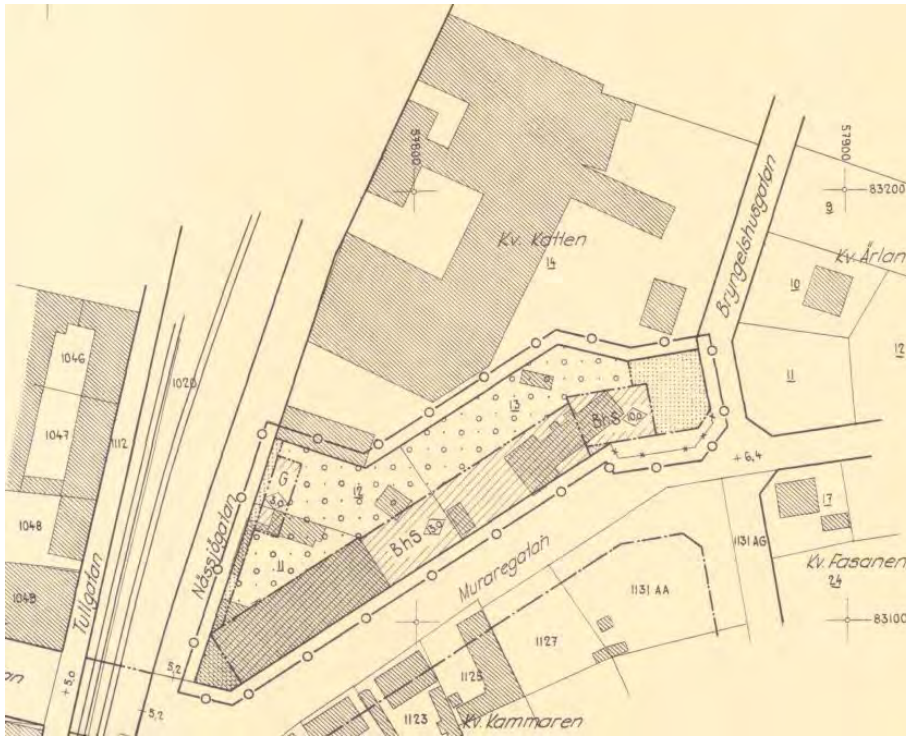
Figur 4 Utsnitt ur gällande detaljplan för tomterna 11 och 17, från 1958. Källa: Halmstad kommun

I kvarteret Katten finns två gällande detaljplaner. För tomterna 4, 5 och 18 är den lagakraftvunnen den 15 september 1950 (Halmstad kommuns nr 1380K-P242) och är troligen framtagen för att särskilja industriändamål och bostadsändamål inom kvarteret. Det är med denna plan som kvarteret delas på ett annat sätt än tidigare, både fysiskt - med en passage - och användningsmässigt. För tomterna 11 och 17 (se figur 1) är detaljplanen lagakraftvunnen den 30 juli 1958 (Halmstad kommuns nr 1380K-P320) med syftet att möjliggöra det flerbostadshus som står på platsen idag. Ingen av planerna har särskilda bestämmelser avseende kulturvärden.

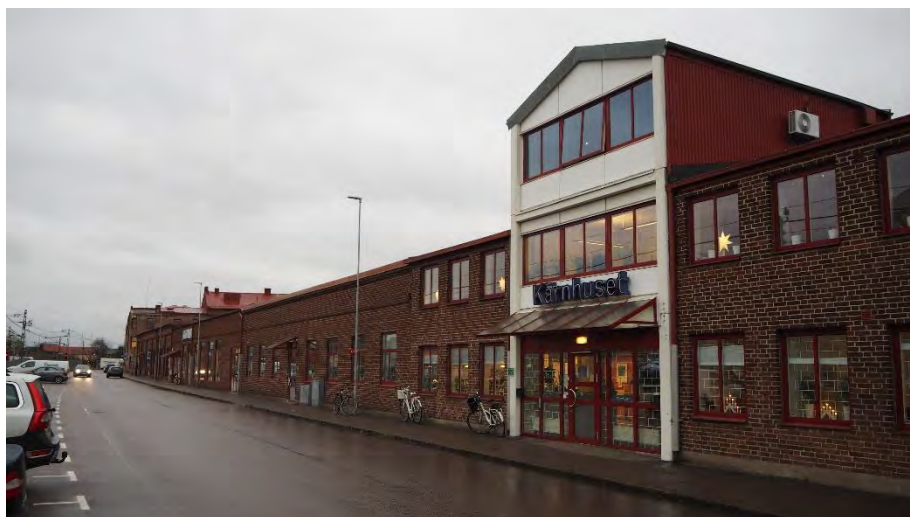
Figur 8 Den låga sammanhängande bebyggelsen i kv. Katten mot Nässjögatan.

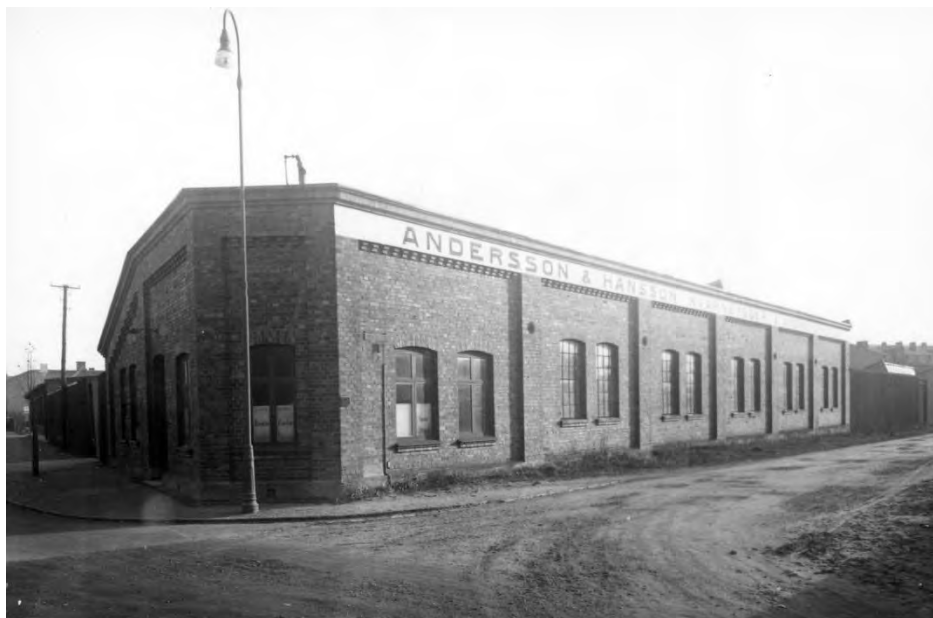
Figur 14. Foto från omkring 1920 på snickeriverkstaden, den äldsta byggnadsdelen inom kv. Katten. Källa: Digitalt museum.

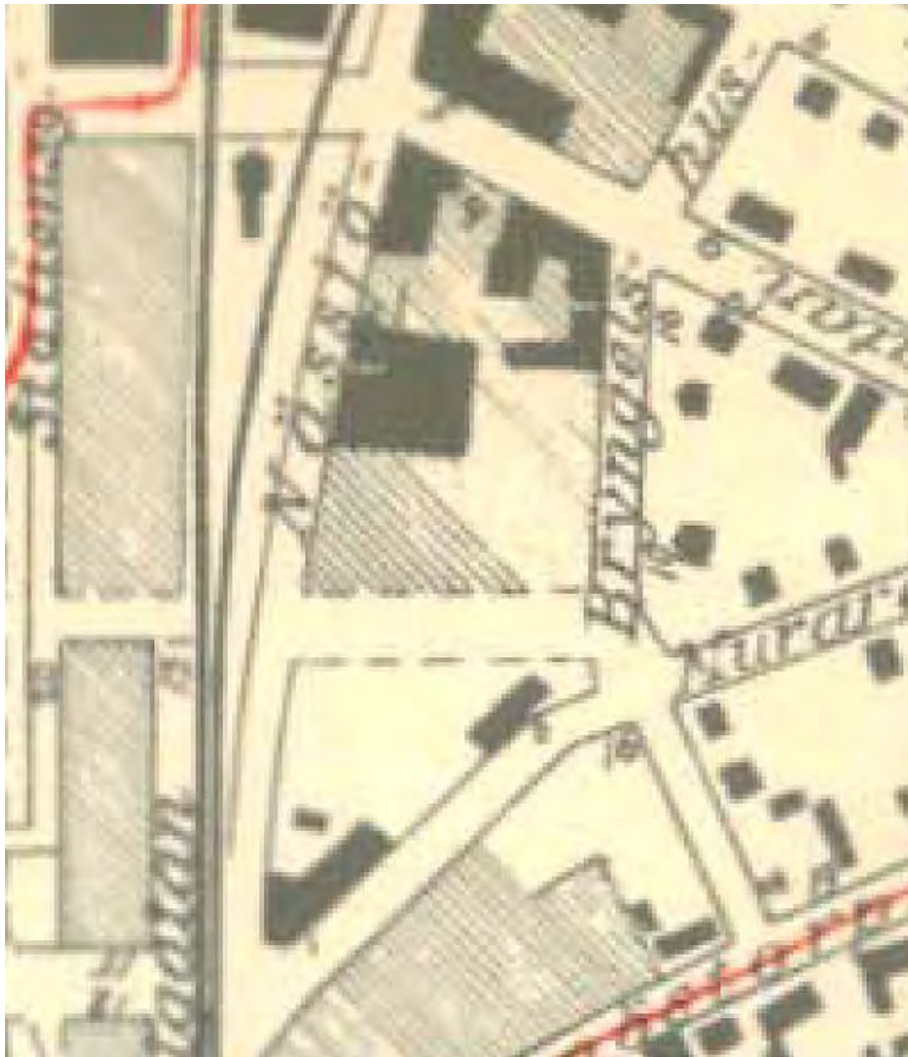
Figur 17. Stadsplanekarta från 1949. Kvarteret Katten är uppdelat mellan kvarteret Lärkan i norr och Katten i söder, separerade av en gata. Källa: Gamla Halmstad.

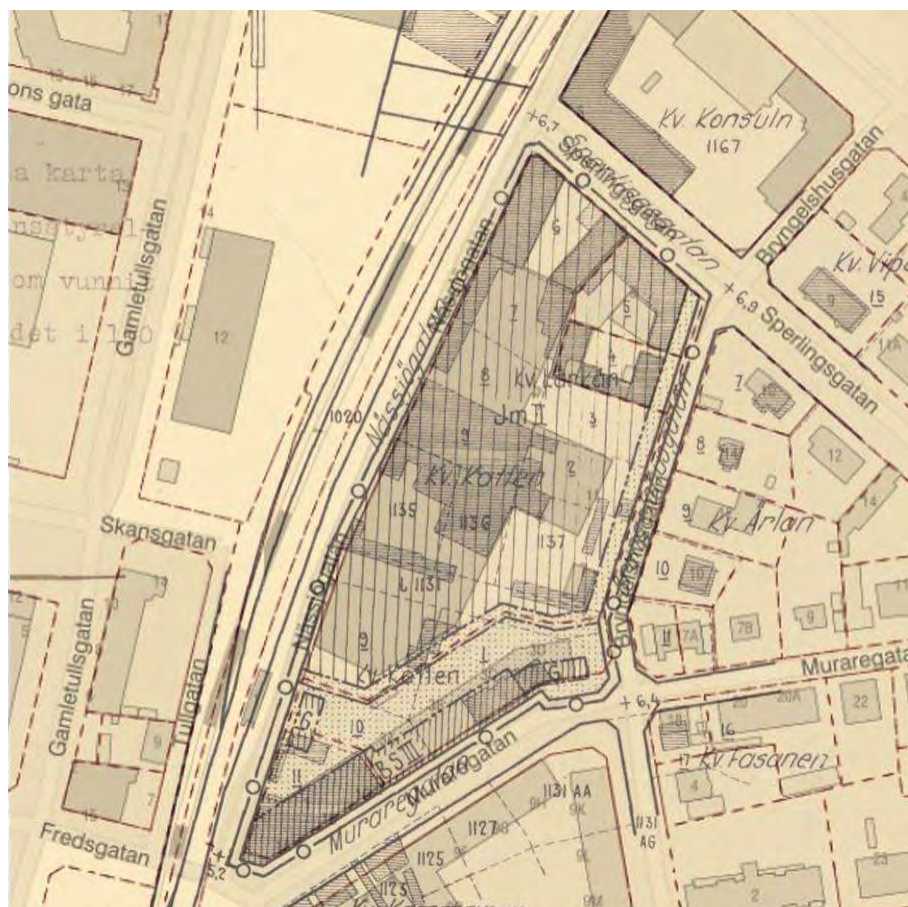
Figur 18. Överlägg mellan dagen topografiska karta och detaljplanen från 1950. Kartan visar hur stora delar av bebyggelsen från 1950 förstörs i branden 1958.

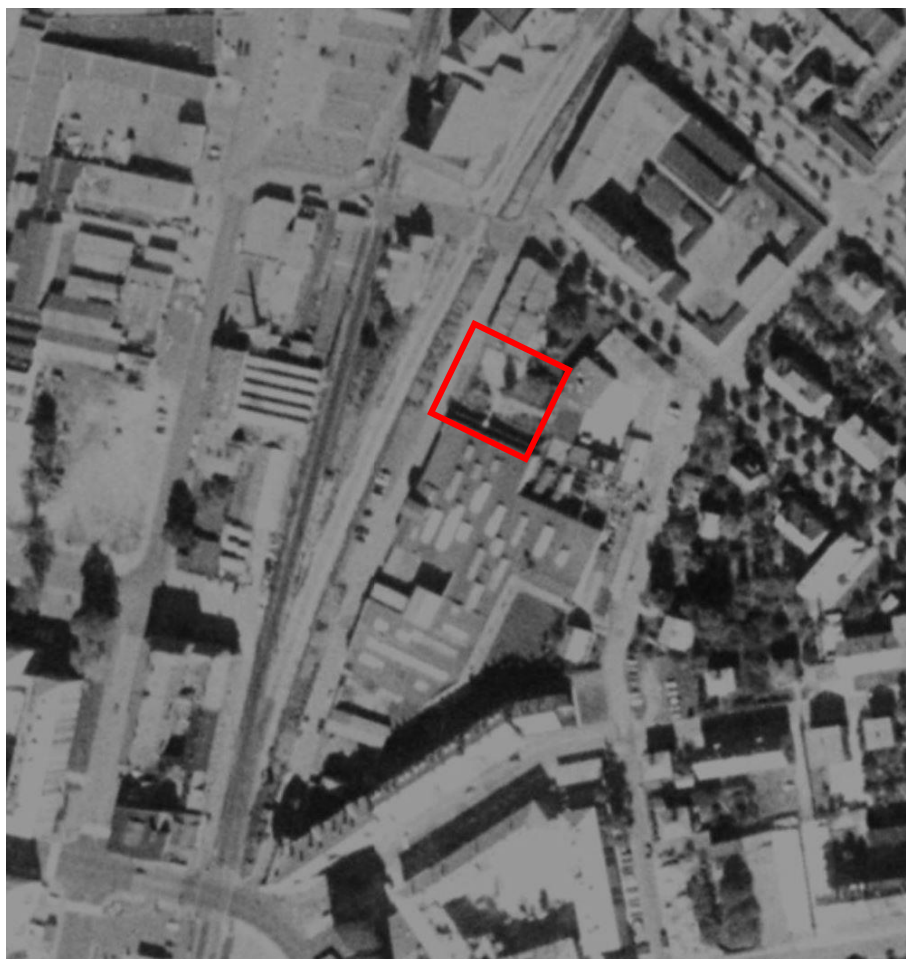
Figur 21. Flygfoto från ca 1955. Fabriken fyller i stort sett kvarteret. En lucktomt finns utmed Nässjögatan (röd markering) vilken bebyggs 1967 (se ritning nedan). Källa: Eniro.

lucktomt som syns på flygfotot från 1955 bebyggs (Se figur 21). På 1980-talet lägger Waco ner sin tillverkningsindustri i Halmstad.

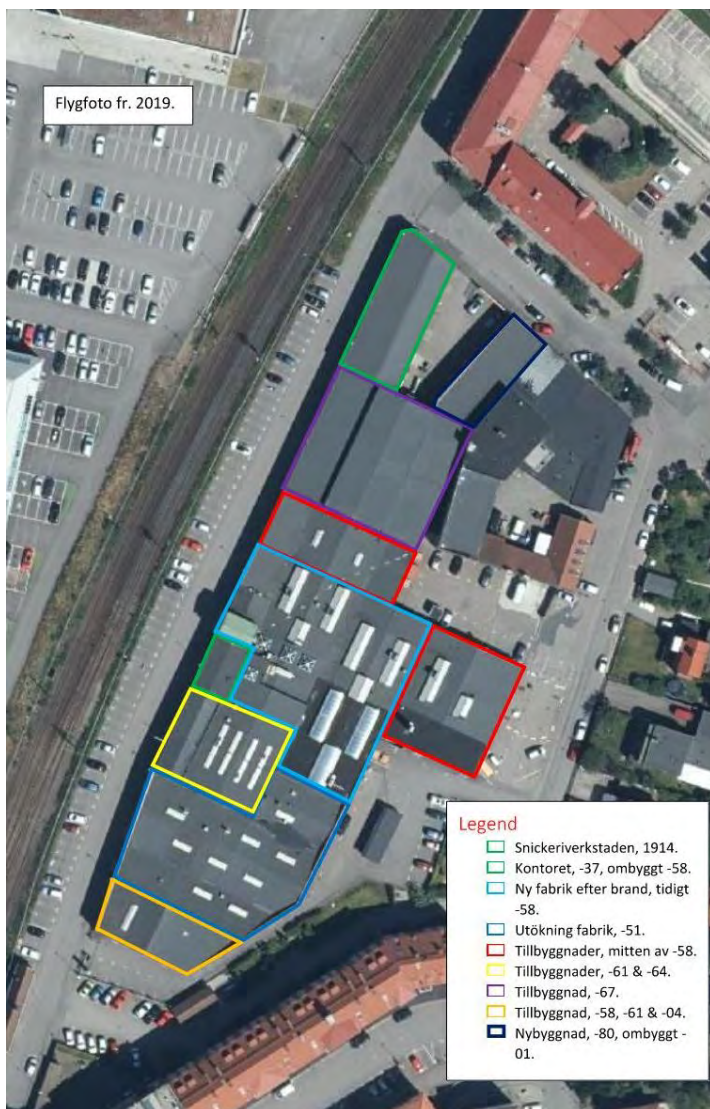
Figur 24. Flygfoto med de olika byggnadskropparna och deras tillkomst markerade. Källa: Eniro, bearbetning WSP.

De olika byggnadskroppar, se figur 24, som tillsammans utgör den större fabriksbyggnaden inom Katten 18 har fasader i rött tegel med vissa inslag av dekorativ murning som takfotslistor och rullskift. En del av fönstren är i trä och ursprungliga från 1950-talet. Huvudentrén markeras av ett uppstickande torn i tre våningar. De interiöra värdena är få och utgörs av en trappa i terrazzo med smidesräcke. I övrigt präglas interiörerna av sentida ombyggnader och ändringar.

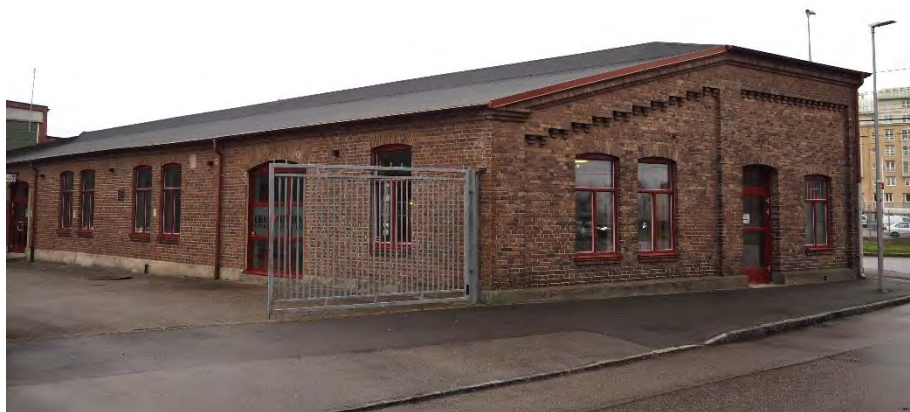
Katten 18 består av ett flertal olika byggnadskroppar av varierad ålder. De flesta är uppförda i slutet av 1950-talet som ersättning för de byggnader som brann 1958. I bebyggelseinventeringen är två byggnader utpekade som kulturhistoriskt värdefulla i klass C. Den i hörnet av Nässjögatan och Sperlingsgatan är från 1914 och kvarterets äldsta industribyggnad. Den är ursprungligen uppförd som snickeriverkstad för Anderson & Hansson. Det är **en industribyggnad typisk för sin tid i rött tegel med sparsam dekorativ murning i form av lisener och taklister.** Fönstren är utskiftade och sågtandstaket är ändrat, invändigt finns dock den bärande konstruktionen i form av gjutjärnspelare bevarad.

Figur 26 Den f.d. snickeriverkstaden från 1914, foto från Sperlingsgatan.

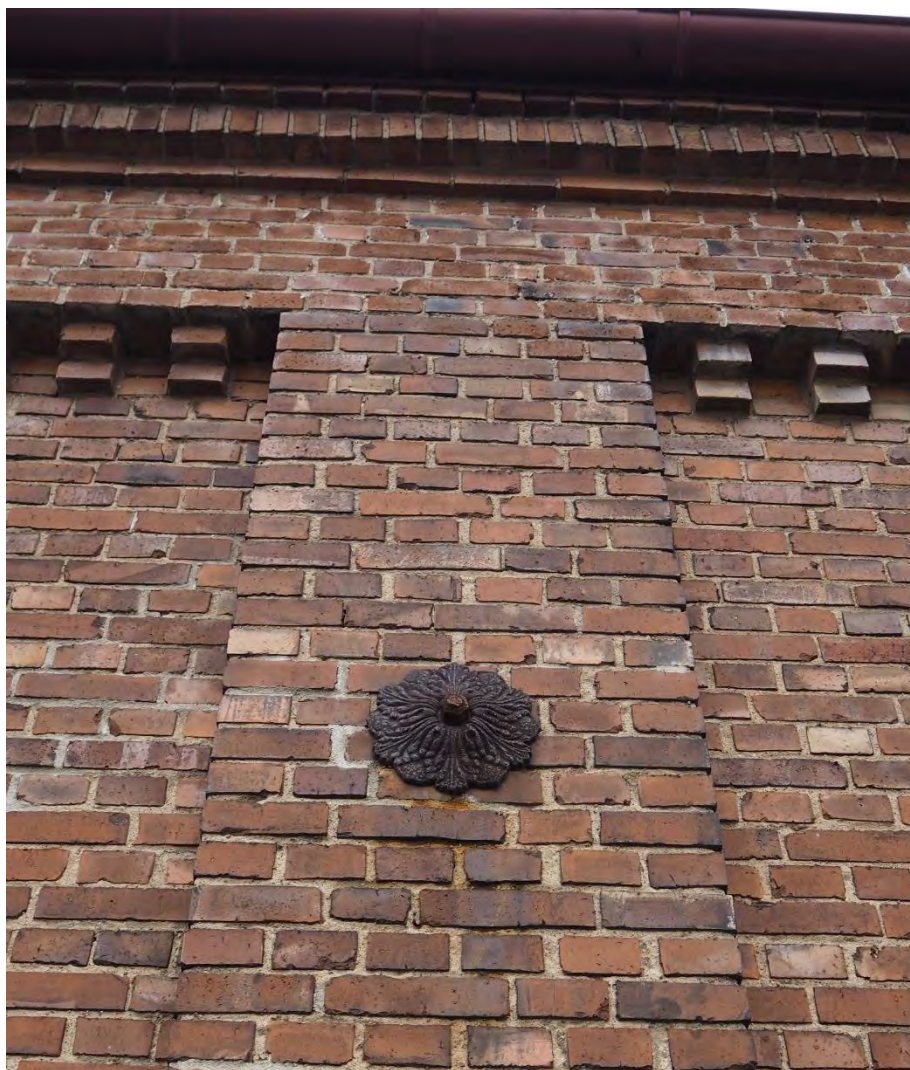
Figur 27 Detalj av den f.d. snickeriverkstadens fasad mot Nässjögatan med mönstermurning och ornamenterad ankarplatta.

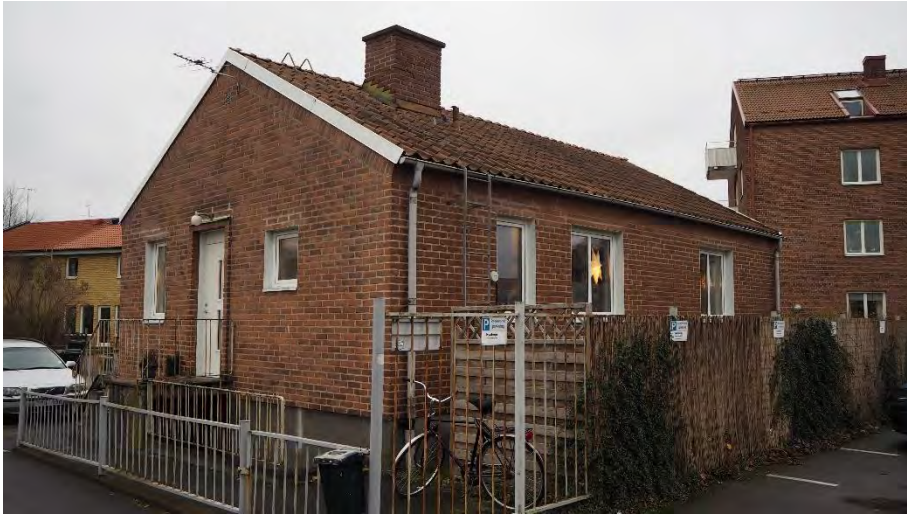
Den andra byggnaden som är utpekad i bebyggelseinventeringen är vaktmästarbostaden i kvarterets sydöstra del. Denna är uppförd 1951 och har förändrats sedan inventeringstillfället 2006. Fönstren är utskiftade liksom entrédörren och det tidstypiska skärmtaket är borttaget. **Byggnaden har därmed förlorat en väsentlig del av sina kulturhistoriska värden.**

Figur 28 Den f.d. vaktmästarbostaden i förvanskad skick år 2020.

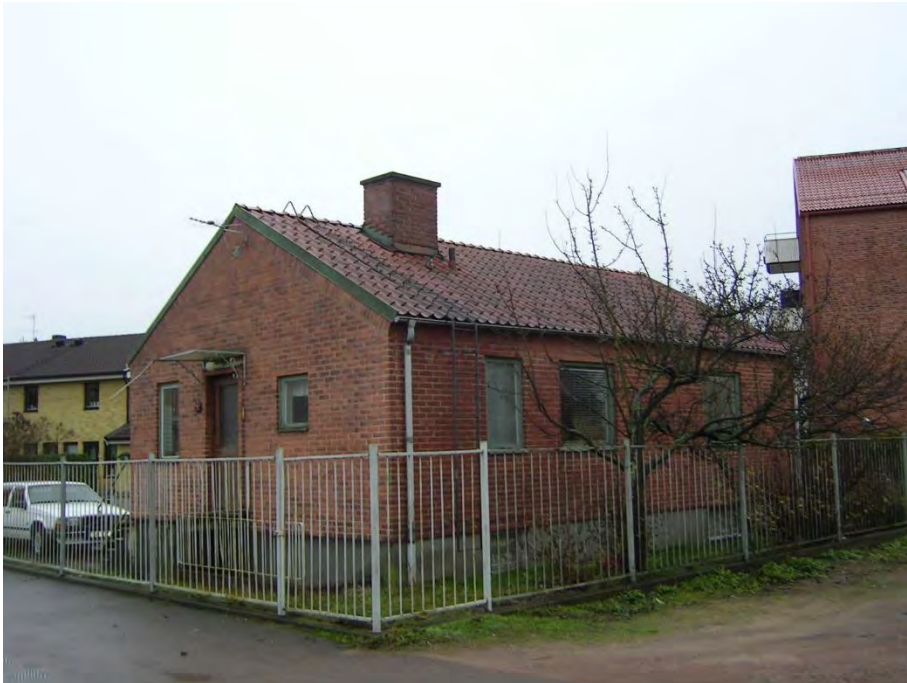
Figur 29 Den f.d. vaktmästarbostaden i välbevarat skick år 2006, foto Björn Ahnlund, Kulturmiljö Halland.

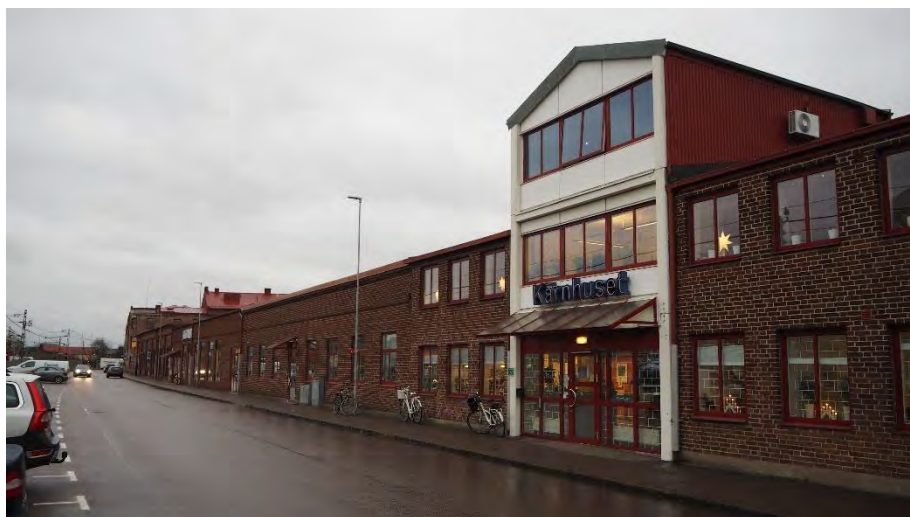
Figur 30 Den f.d. WACO-fabriken mot Nässjögatan.

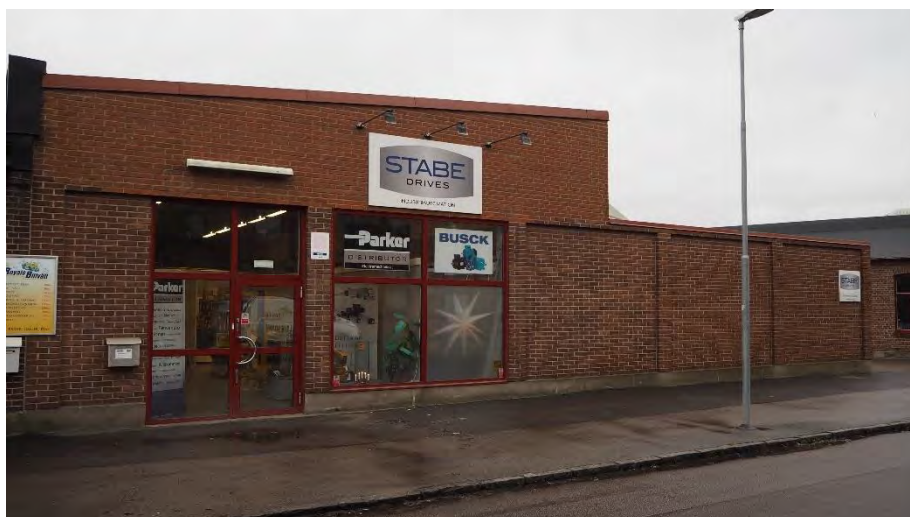
Utöver dessa fabriksbyggnader från 1950- och 1960-talen finns två nyare byggnadskroppar. I fastighetens norra del mitt emot det f.d. snickeriet finns en verkstadsbyggnad som är uppförd 1980 och ombyggd 2001. I fastighetens sydligaste del finns en byggnad som i allt väsentligt är från 2004. Dessa har ringa kulturhistoriskt värde men intressant är att de med sitt utförande i rött tegel är anpassade till den äldre bebyggelsen.

Figur 31 STABE i fastighetens norra del, uppförd 1980 och ombyggd 2001, notera lisenerna i muren, foto från Sperlingsgatan.

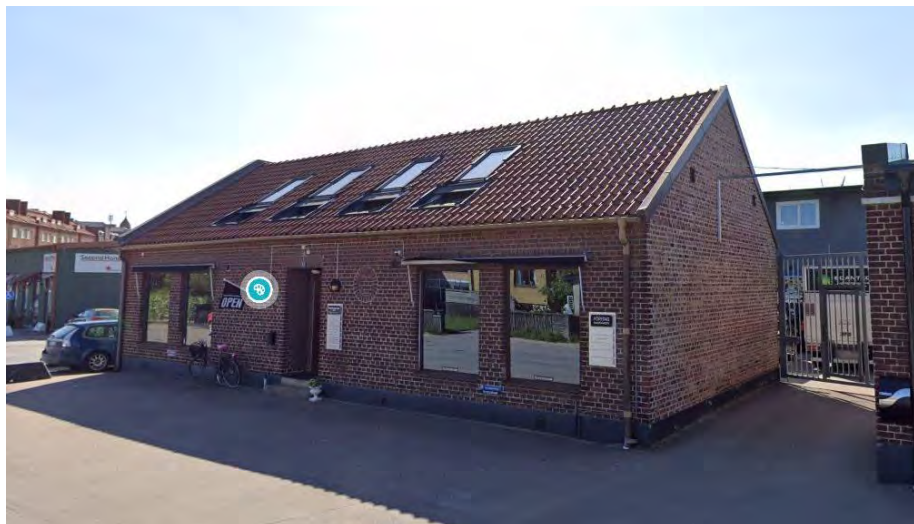
Figur 32 Katten 4 mot Bryngelshusgatan.

Katten 4 var ursprungligen ett kafferosteri uppfört 1935 som sedan blev mekanisk verkstad och från 1987 konstgalleri. Fönster och entrédörr är förändrade sedan uppförandet och i taket är inlagt takfallsfönster. Byggnadens kulturhistoriska värde finns endast kvar i tegelfasaderna.

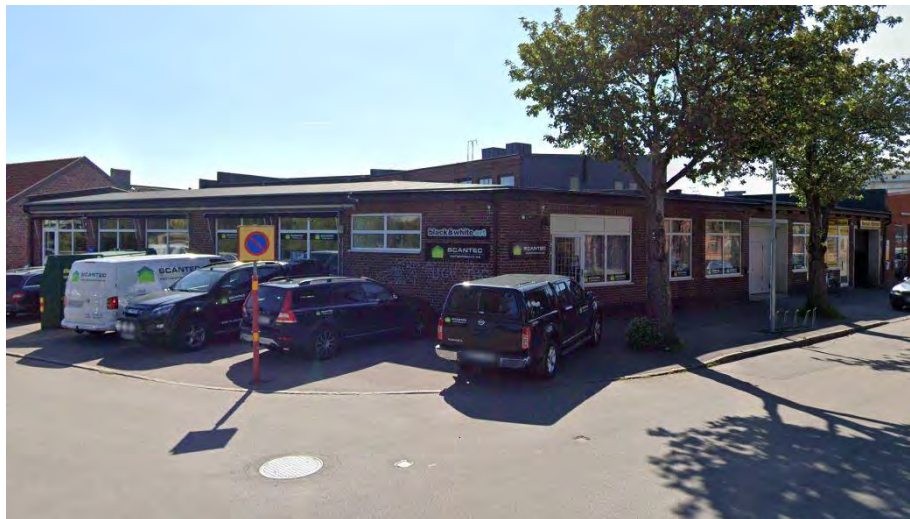
Figur 34 Katten 5 i hörnet av Bryngelshusgatan och Sperlingsgatan.

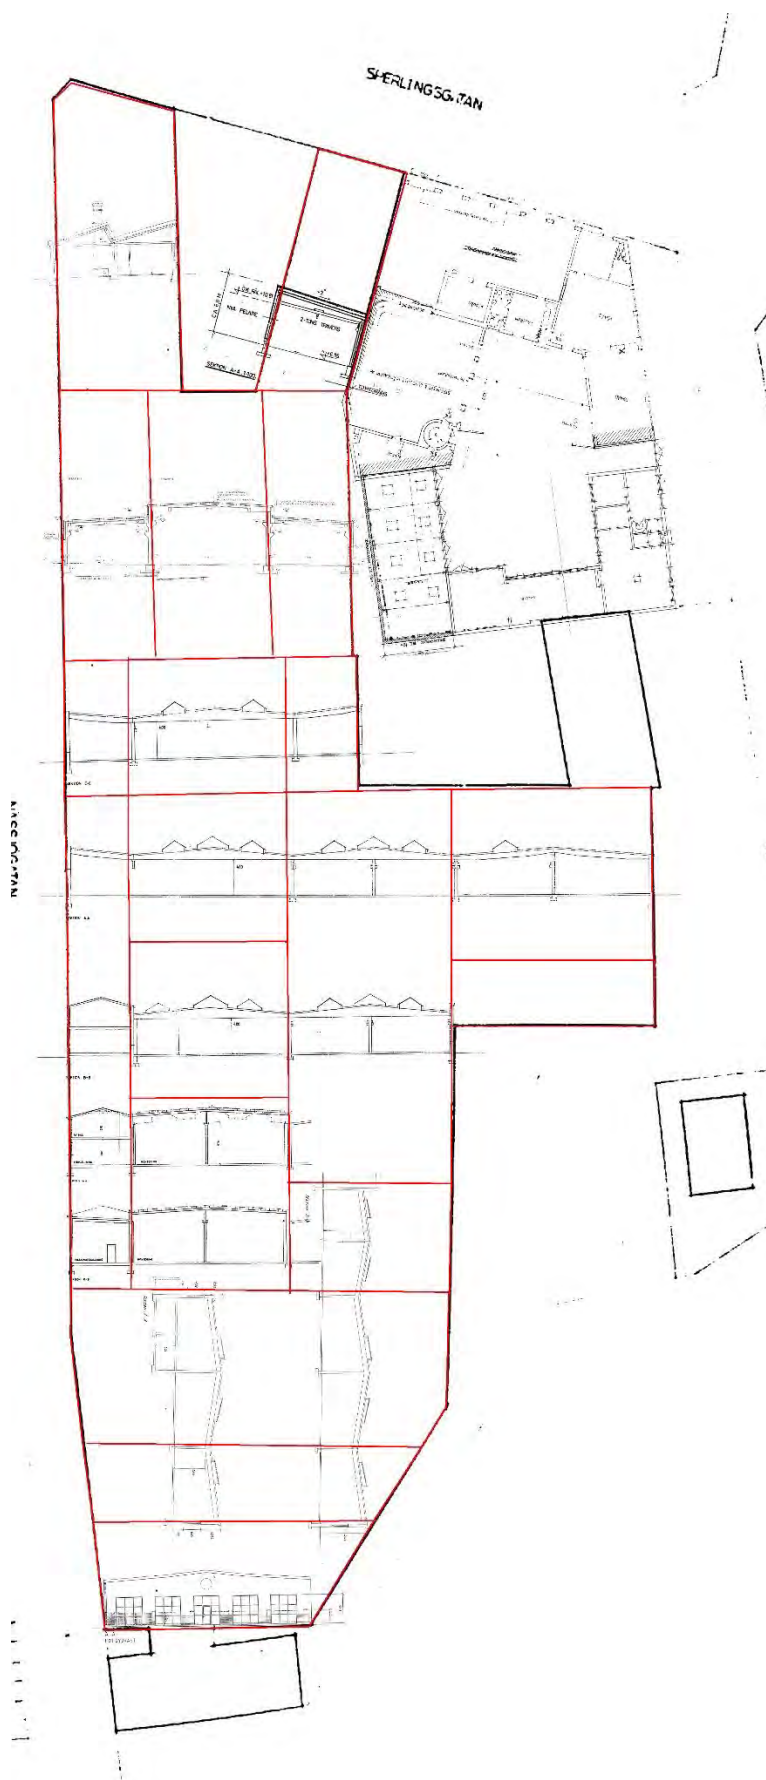
Figur 36 Sammanläggning av byggnadskropparna på fabriksbyggnaden med inlagda sektioner som visar konstruktionens riktningar och takelementens storlek. Röda linjer markerar huvudsakliga delningsmöjligheter.

Detta medför att byggnaderna på Katten 18, 4 och 5 kan komma att förändras. De har särskilda tekniska förutsättningar för detta, främst i form av bärande konstruktioner, som ledning för kommande arkitekt- och planarbete redovisas detta nedan.

Vid rivning och delning av byggnad så måste detta ske i en balklinje där takelementen tas ner i hela fack, se ritningar nedan.

Bärande delar för yttertaken i de flesta byggnader är lättbetongplank.

Lättbetong är en prefabricerad produkt som ofta saknar åtkomliga specifikationer efter det att byggnaden har uppförts. Detta gör att lättbetong inte går att bygga vidare på utan måste avlastas. Vid en större påbyggnad behöver en ny golvkonstruktion byggas upp ovan lättbetongelementen som inte belastar befintliga element.

Byggnation av en passage genom kvarteret är möjligt om det anpassas till bärande stomme och så att den inte delar en takkonstruktion som brygger över en större del än passagen. Att öppna upp helt och hållet är kostsamt. Vid byggande av passage är det viktigt att dagens varma betongkonstruktion inte utsätts för uteklimat utan åtgärd, då de fort kan ta skada av att exponeras för uteklimat.

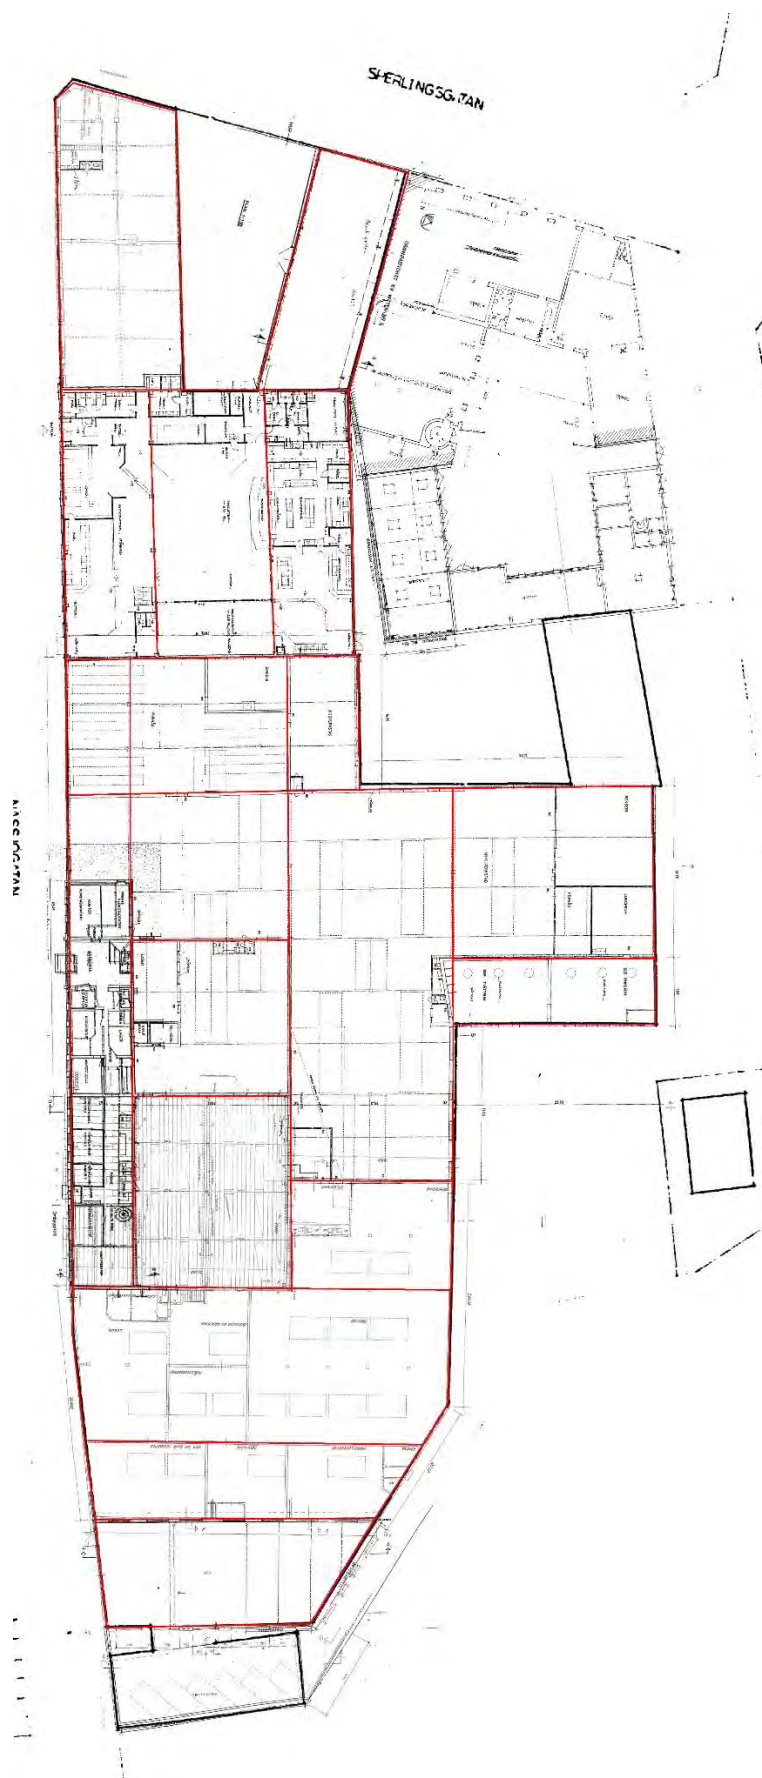
Figur 37 Sammanläggning av ritningar över bottenplan med pelarae och ballkar illustrerade. Röda linjer markerar huvudsakliga delningsmöjligheter.

Påbyggnad på befintlig byggnad ger oavsett stomme en mycket kraftig påkänning och kräver någon form av förstärkning. Vid en påbyggnad skapas vertikala laster och det tillkommer även horisontella laster då vindlasten ökar pga större exponerad fasadyta. Då det är stora öppna ytor i de gamla industrilokalerna krävs det förstärkning för horisontallaster.
