BYGGNADSANTIKVARISK UTREDNING 2023

# KNEBILDSTORPS GÅRD

Halmstads 1:47, Halmstads kommun, Hallands län

RAPPORT KULTURMILJÖ HALLAND 2023:77

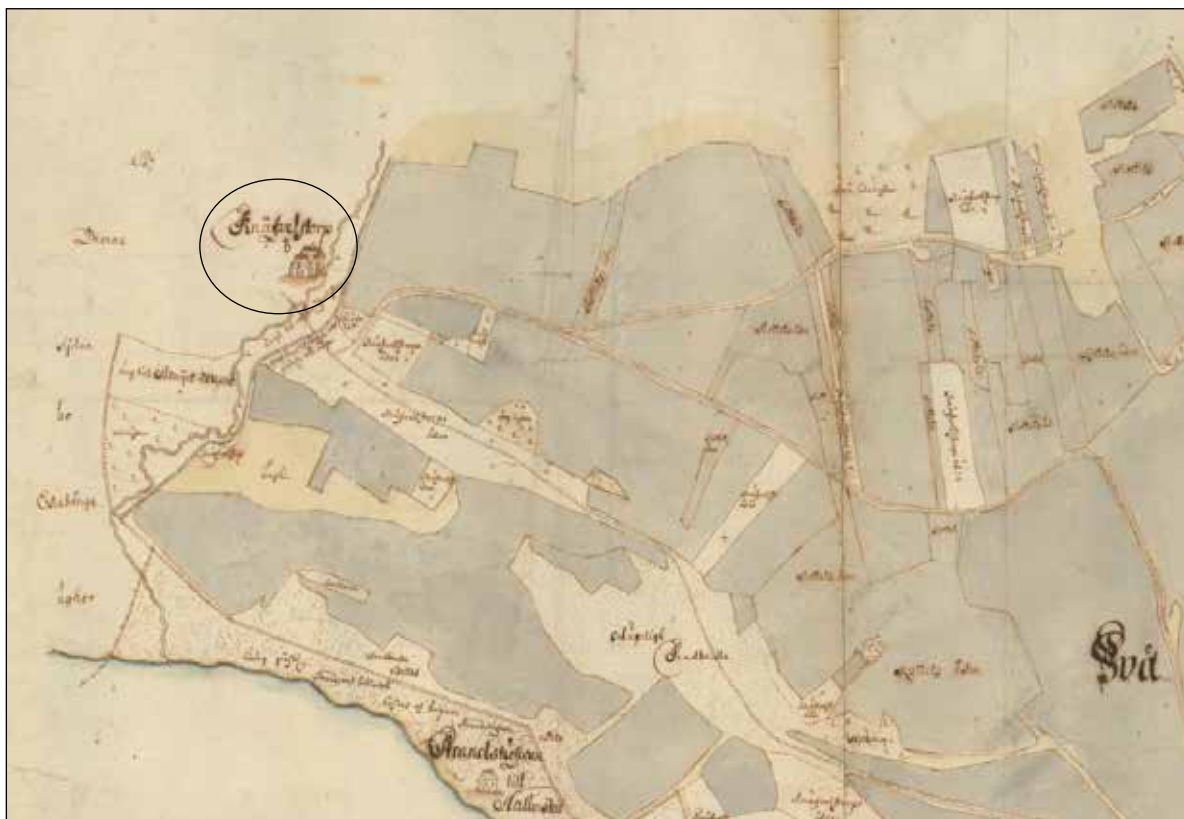
Utdrag ur geometrisk avmätning över Halmstad stads ägor från 1695. Knebildstorps gård ("Knävelstorp") förefaller ligga på samma plats som idag, vid gränsen mot Eketånga i Söndrums socken. I Knebildstorpsbäcken intill låg en vattenkvarn. Kartan visar bl a de stora markområden som hörde till gården. Lantmäteriet©.

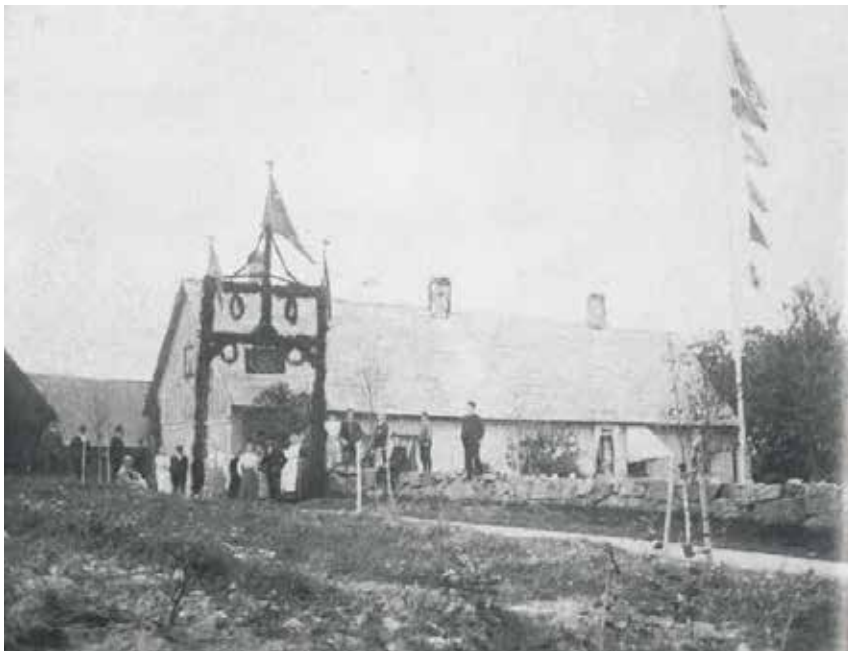
I samband med bröllopet mellan Anders B Ekberg och Mathilda Elisabeth Johansdotter i september 1903 togs detta foto. Brudparet poserar under äreporten omgivna av släkt och gårdsfolk. I bakgrunden syns den gamla manbyggnaden. Med hjälp av den gamla stenvuren, som fortfarande finns kvar, kan man se att byggnaden låg på samma plats som idag. Jämfört med dagens byggnad var den dock längre och smalare samt hade tre skorstenar. Källa FGHÅ 1996.

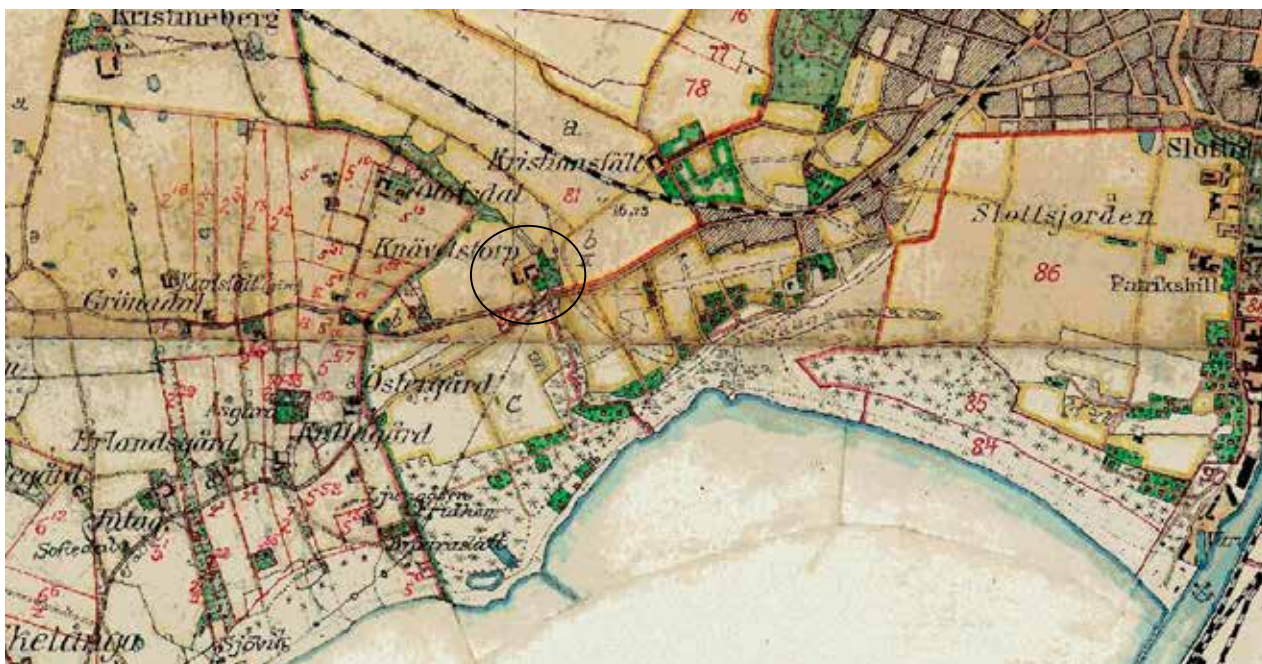
I början av 1900-talet har järnvägen kommit och Knebildstorps omgivningar börjat bebyggas alltmer, bla genom kolonistugor på Knebildstorps mark. Notera att gården åter benämns som Knävelstorp (vilket f.ö kvarstår på 1960-talets ekonomiska karta). Utdrag ur Häradsekonomiska kartan 1919-25. Lantmäteriet©.

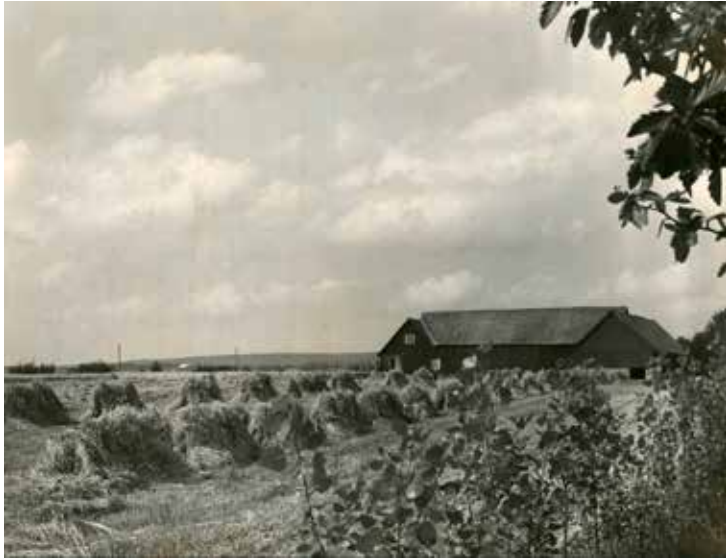
*Höskörd, troligen under 30- eller 40-talet, med ekonomibygnaderna i fonden. Vy från sydväst.  
Foto Hallands konstmuseum*

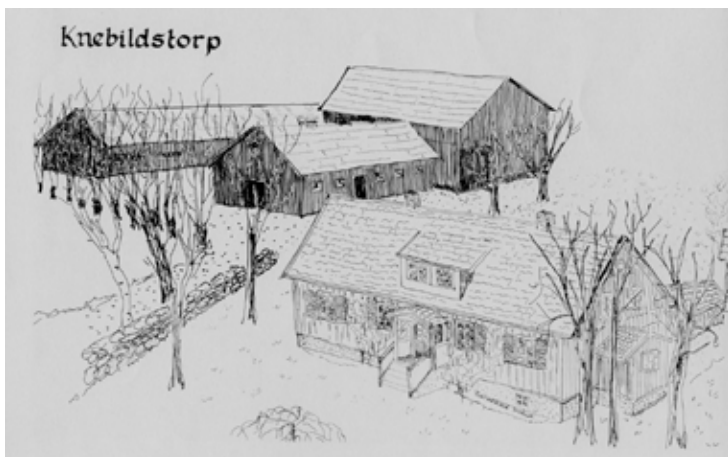
*Teckning av gården som den såg ut innan ekonomibygnaderna revs 2005.*

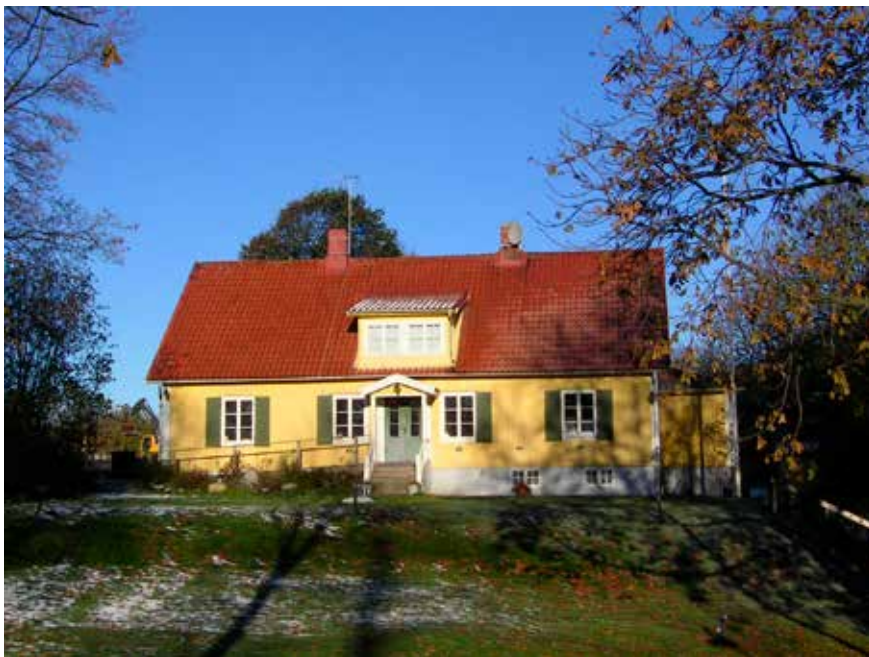
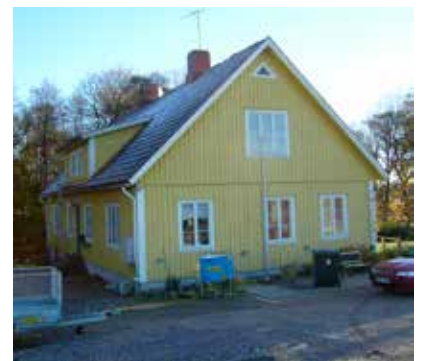
*Knebildstorps gård. Foton från bebyggelseinventeringen 2006.*

*Notera de grönmålade fönsterluckorna, vilka senare har tagits bort.*

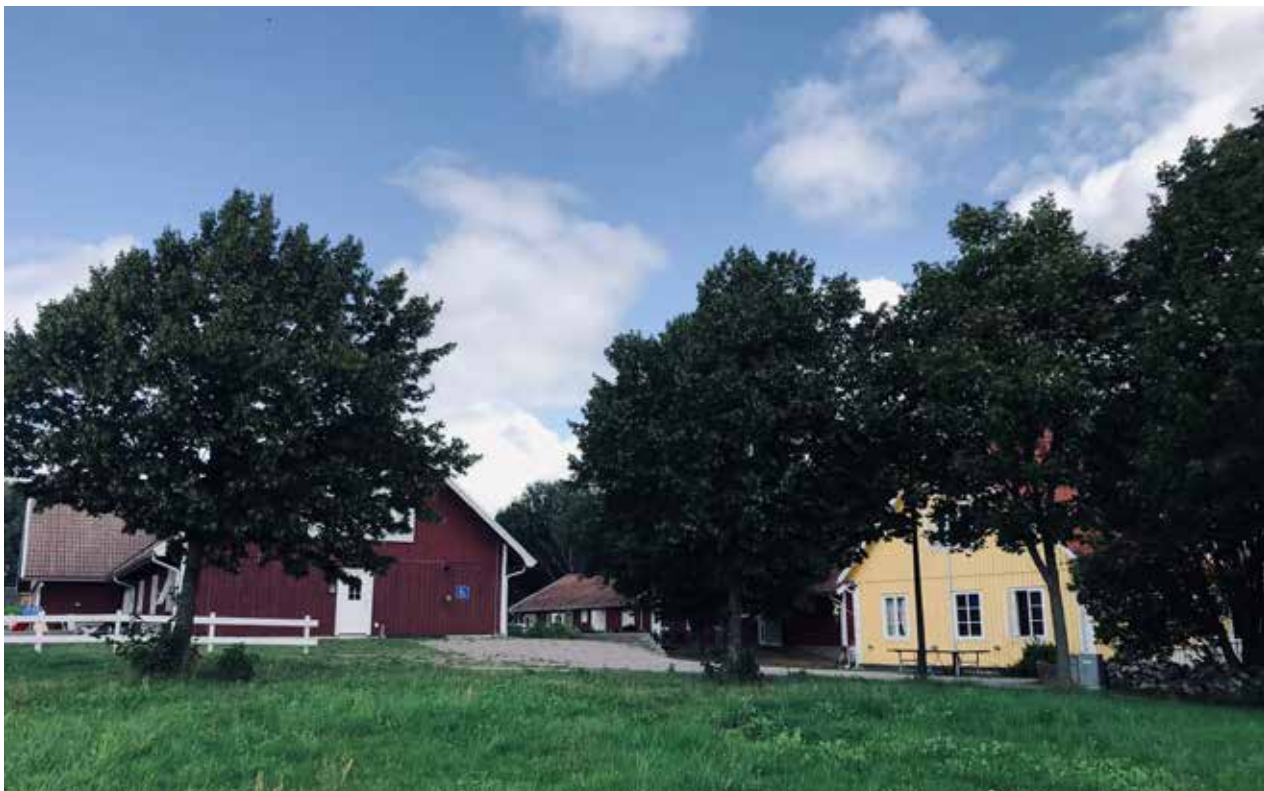
*Den nya bebyggelsen norr om huvudbyggnaden an knyter delvis till de rivna ekonomibyggnaderna.*

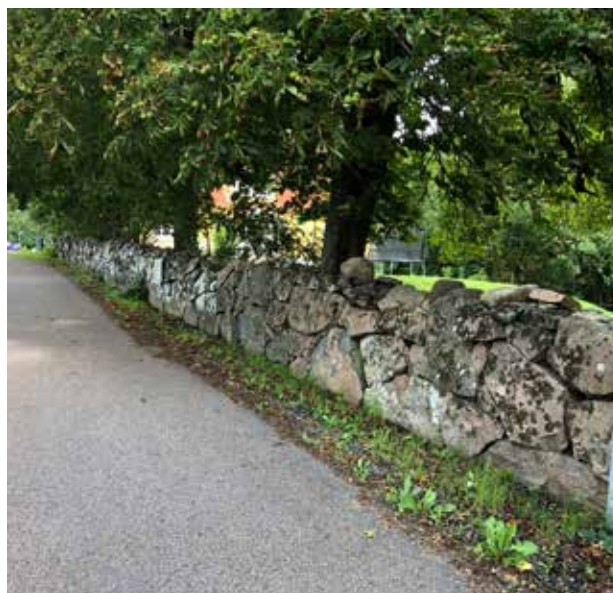
*Den gamla muren utmed uppfarten.*

Trädgården till huvudbyggnaden omgärdas av en stenmur vars som utmed uppfarten i väster är av gammalt datum. Längs muren löper en allé av bl.a kastanjetråd.

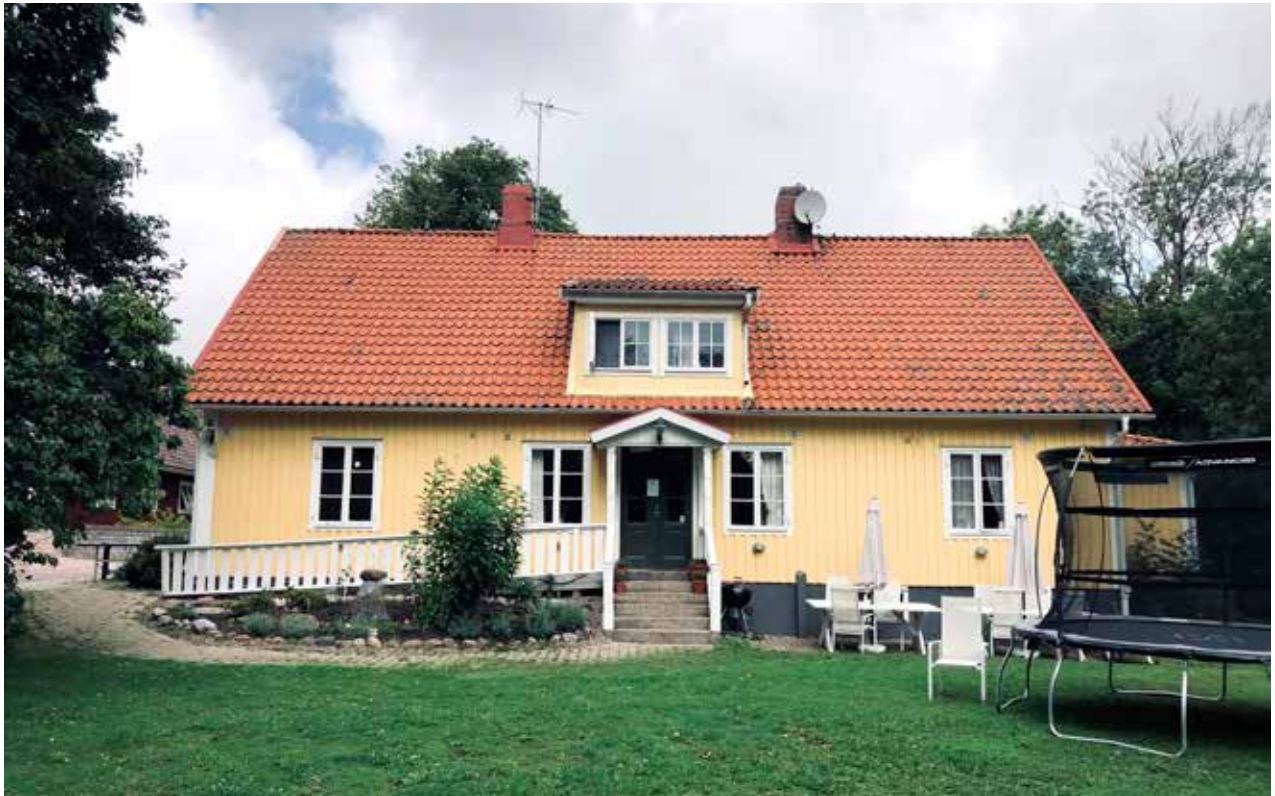
Södra fasaden. Rampen till vänster om entrén har tillkommit under 2000-talet.

Huvudentrén mot söder består av en stentrappa i huggen granit med en öppen, vitmålad förstukvist med ursprunglig dekor i trä delvis bevarad. Entrédörren är i original och består av en grönmålad pardörr med glasad, spröjsad överdel. En senare tillkommen ramp löper utmed västra delen av fasaden.

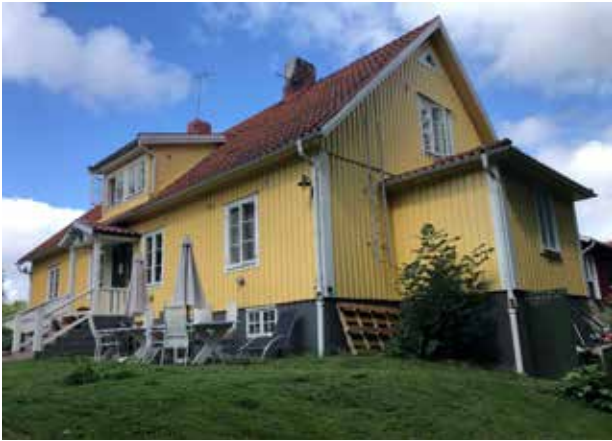
*Fasader mot söder och öster. Vy från sydost.*

Huvudbyggnaden är uppförd i 1 ½ våning med källare under östra delen av huset (där tomten sluttar ned mot bäcken). Huset har en spritputsad och gråmålad grundmur. Fasaderna består av gulmålad locklistpanel med vitmålade knutar och fönster. Taket utgörs av ett brant sadeltak täckt med enkupigt tegel. Centralt placerade på respektive långsida sitter större takkupor med tegeltäckta pulpettak. Nocken kröns av två skorstenar, varav den ena täckts in med röd plåt.

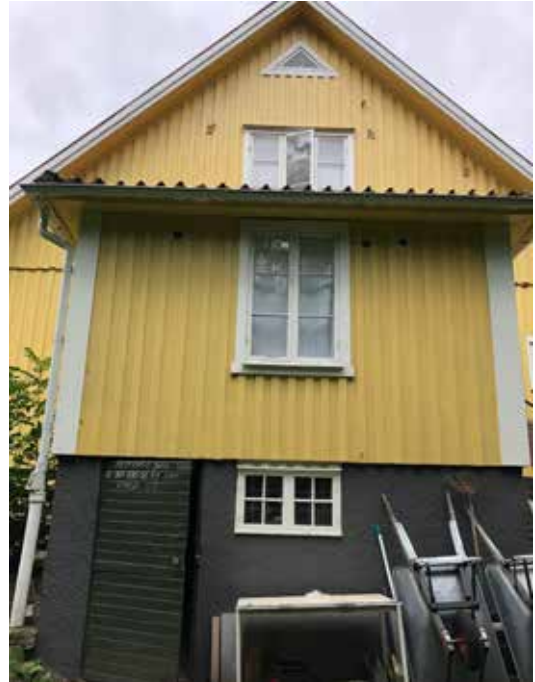
*Östra fasaden med källaringång och bevarade originalfönster.*

Ursprungliga englasfönster finns kvar på flera ställen, såsom i takuporna, till källaren och östra gaveln. Högst upp i gavlarna sitter dekorativa trekantiga fönster. Huvudbyggnadens fönster är i övrigt till största del troligen från 1960-talet, med samma utförande som de ursprungliga, förutom att de är kopplade.

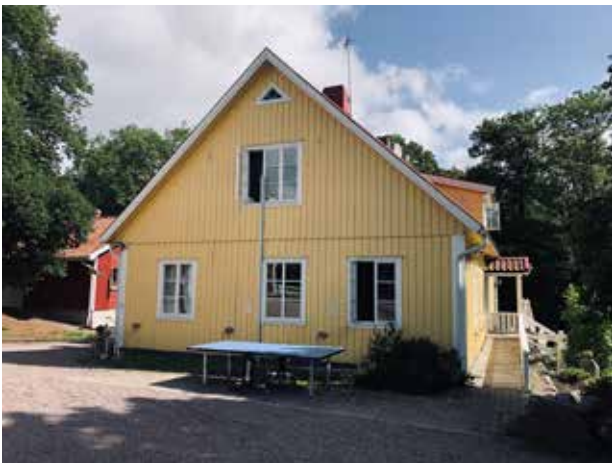
*Västra fasaden*

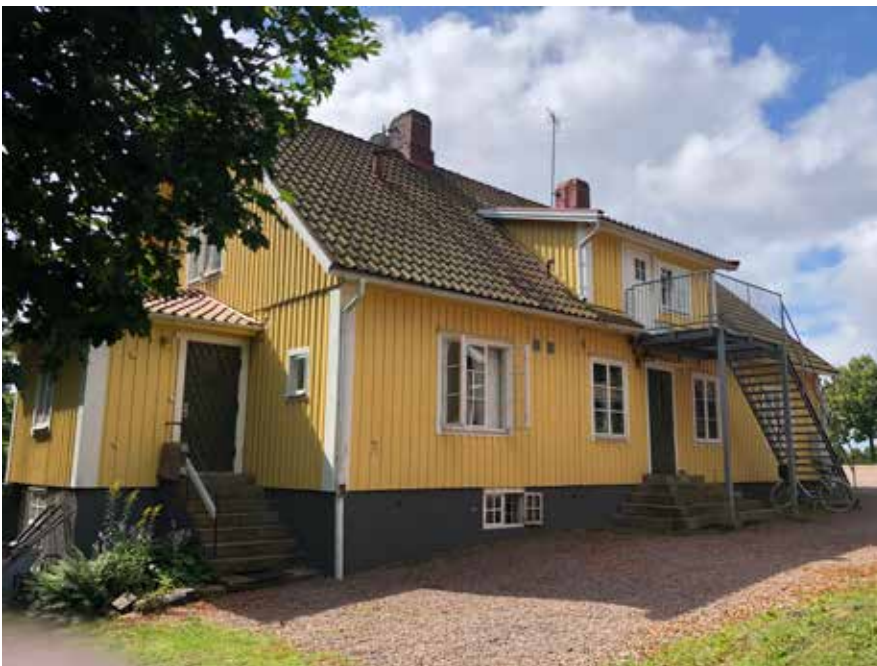
*Östra och norra fasaden. Vy från nordost. Närmast t v trappan till köksingången.*

Entrén mot norr är liksom huvudentrén placerad mitt på fasaden. Till denna leder en granittrappa. Över denna har en brandtrappa i galvat stål tillkommit under senare år. Mot gaveln i öster finns en lägre utbyggnad/ köksfarstu, med ingångar till källare och

kök. Farstun är täckt med ett tegeltäckt kuvertak. Entrédörrarna i norr och till köket består av trädörrar med rombmönster. Källardörren är en enkel bräddörr klädd med liggande pärlspont. Även dessa dörrar är troligen original.

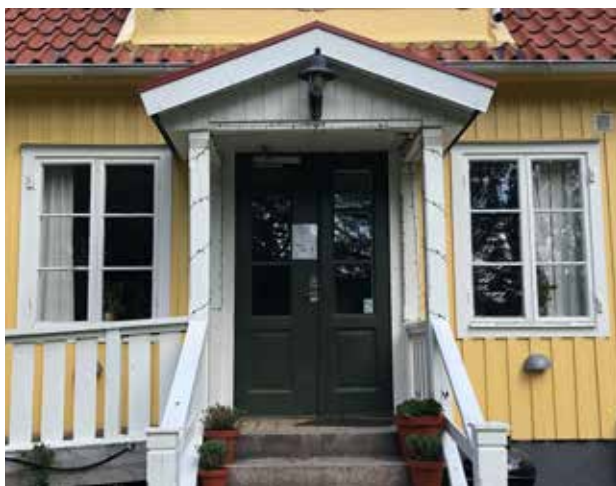
Entrépartiet med förstuvist mot söder. Notera gångjärnen till de borttagna fönsterluckorna.

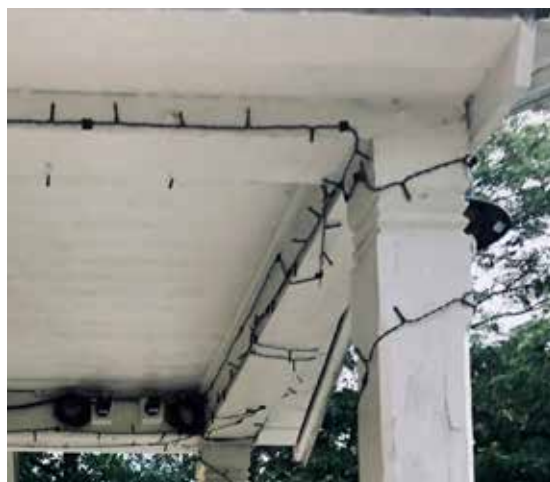
Detalj av förstuvist med trädecor.

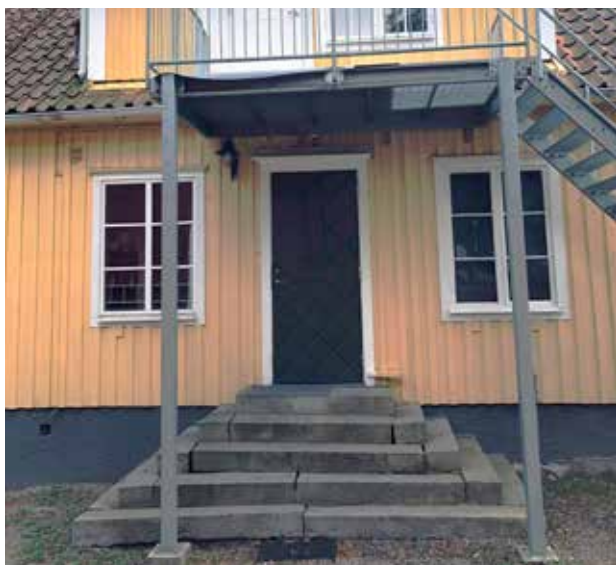
Entrépartiet mot norr har en ovanligt hög stentrappa.

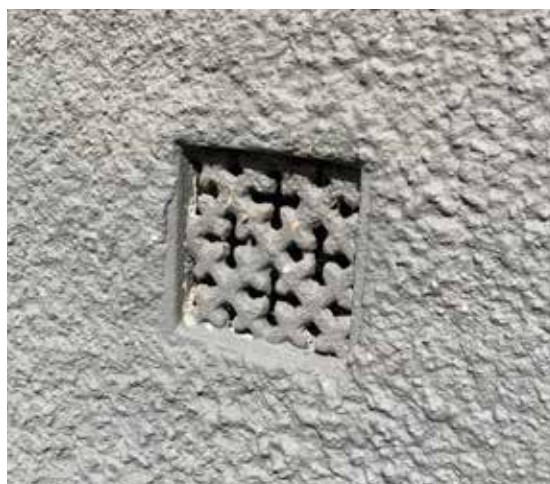
Vackert gammalt ventilationsgaller i gjutjärn i grundmuren.

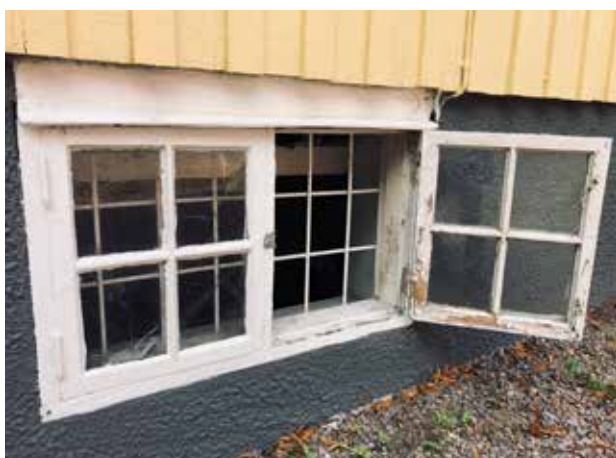
Ursprungligt källarfönster från 1925.

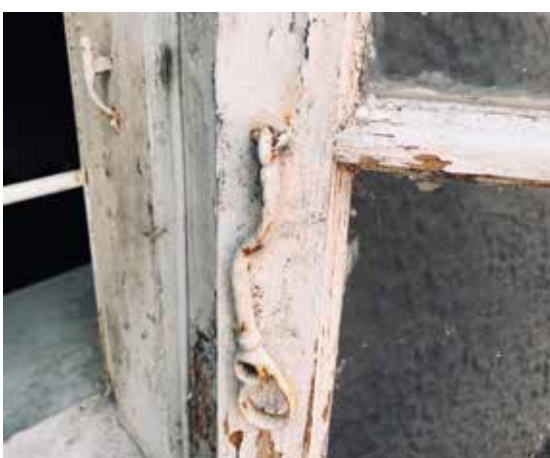
Detalj fönsterhasp.

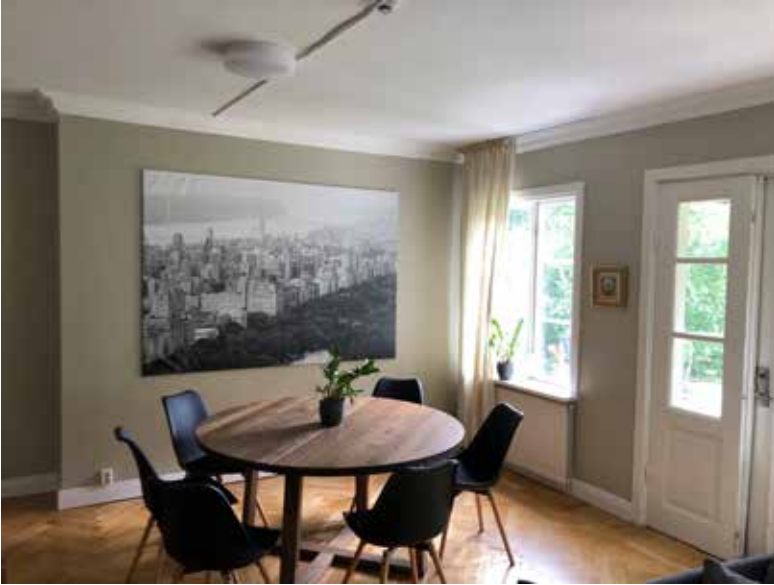
Rummet vid entrén, Matrummet. Nya profilerade lister (av frigolit) har monterats av nuvarande ägare. Dessa var dessförinnan släta efter tidigare renovering.

Invändigt har byggnadens interiör, förutom i källaren avsevärt förändrats och moderniserats sedan byggnadstiden, även om planlösningen i huvudsak förefaller vara intakt. Ytskikt och snickerier har bytts ut, bla har väggar och tak klätts med gips - såsom brandskyddsåtgärd - i de allmänna utrymmena. Spegeldörrar har vidare ersatts av släta och ett modernt kök installerats etc.

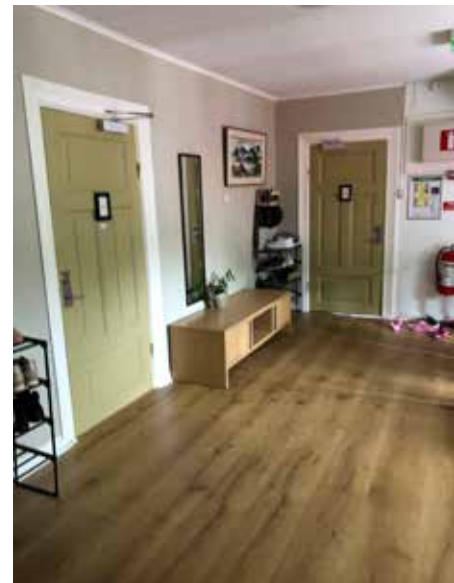
Övre hallen. Spegeldörrarna och dörrfodren är från byggåtervinning och har monterats av nuvarande ägare. Dessa var tidigare släta.

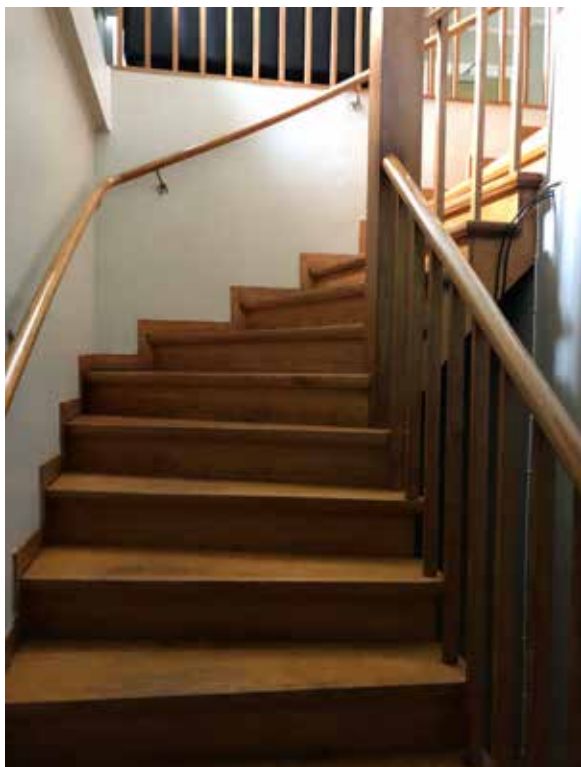
*Trappan i hallen.*

Trappan med räcken i lackad ek, pappspända tak i vissa utrymmen, några profilerade lister och parkettgolv är dock av äldre datum, eventuellt ursprungliga från 1925.

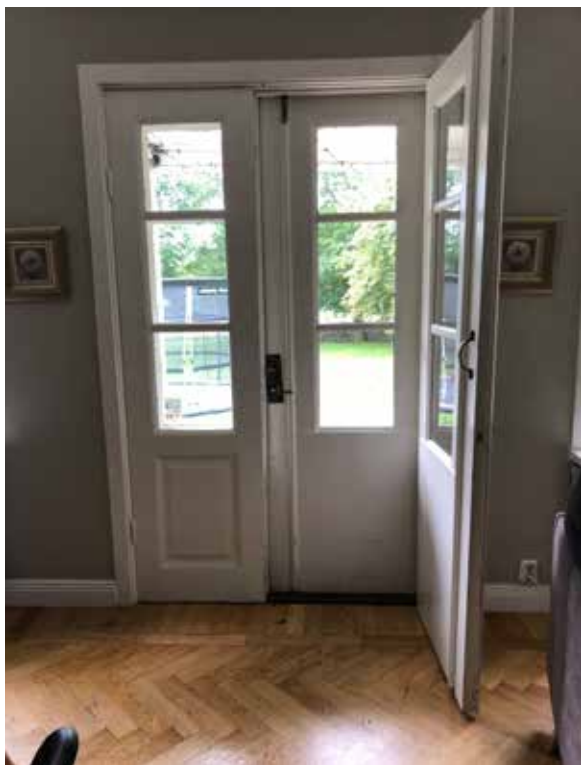
*De ursprungliga dubbla pardörrarna är bevarade i entrén.*

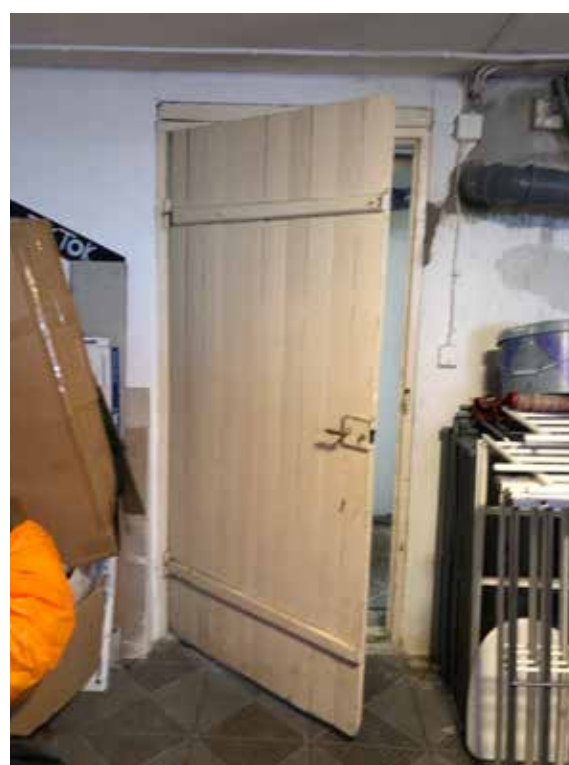
*Enkel brädörr med kammarlås i källaren.*
