Detaljplan Knebildstorp

Markteknisk undersökningsrapport Geoteknik

Halmstad kommun - Teknik- och fastighetsförvaltningen

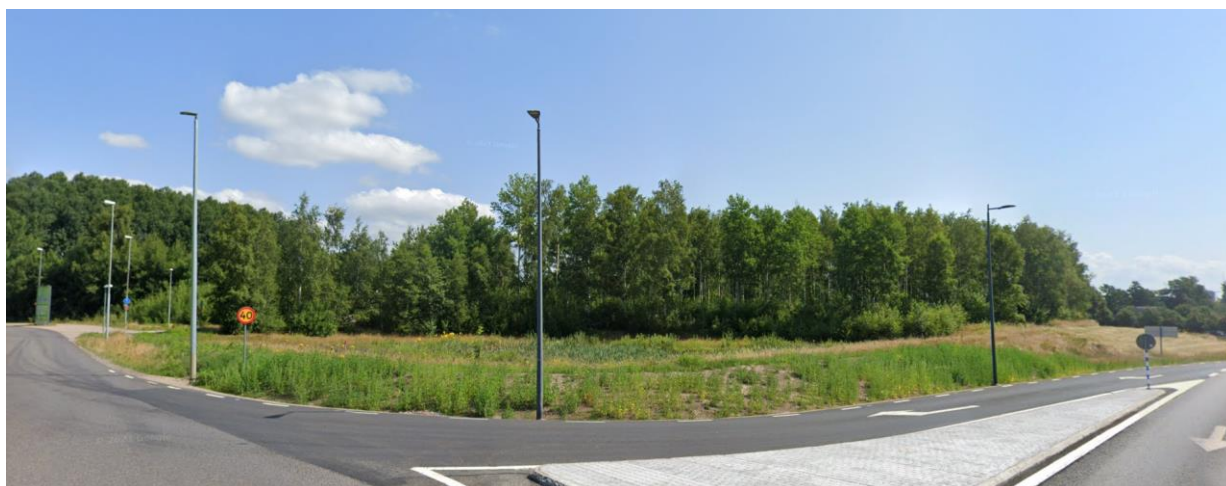
Figur 6-1 – Översiktsbild över skogsmarken. Bild tagen från korsningen Kustvägen/Västrevångleden.

Figur 6-1 och Figur 6-2 visar en generell översikt av skogsmark samt delar av bebyggda ytor.

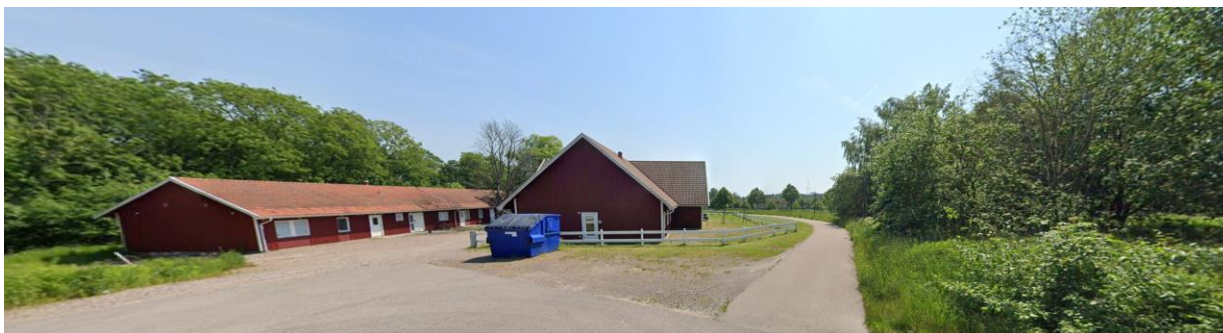
Figur 6-2 – Översikt över del av befintlig bebyggelse. Bild är tagen i östra delen av Berta Jönssons väg vid punkt 23AW10.

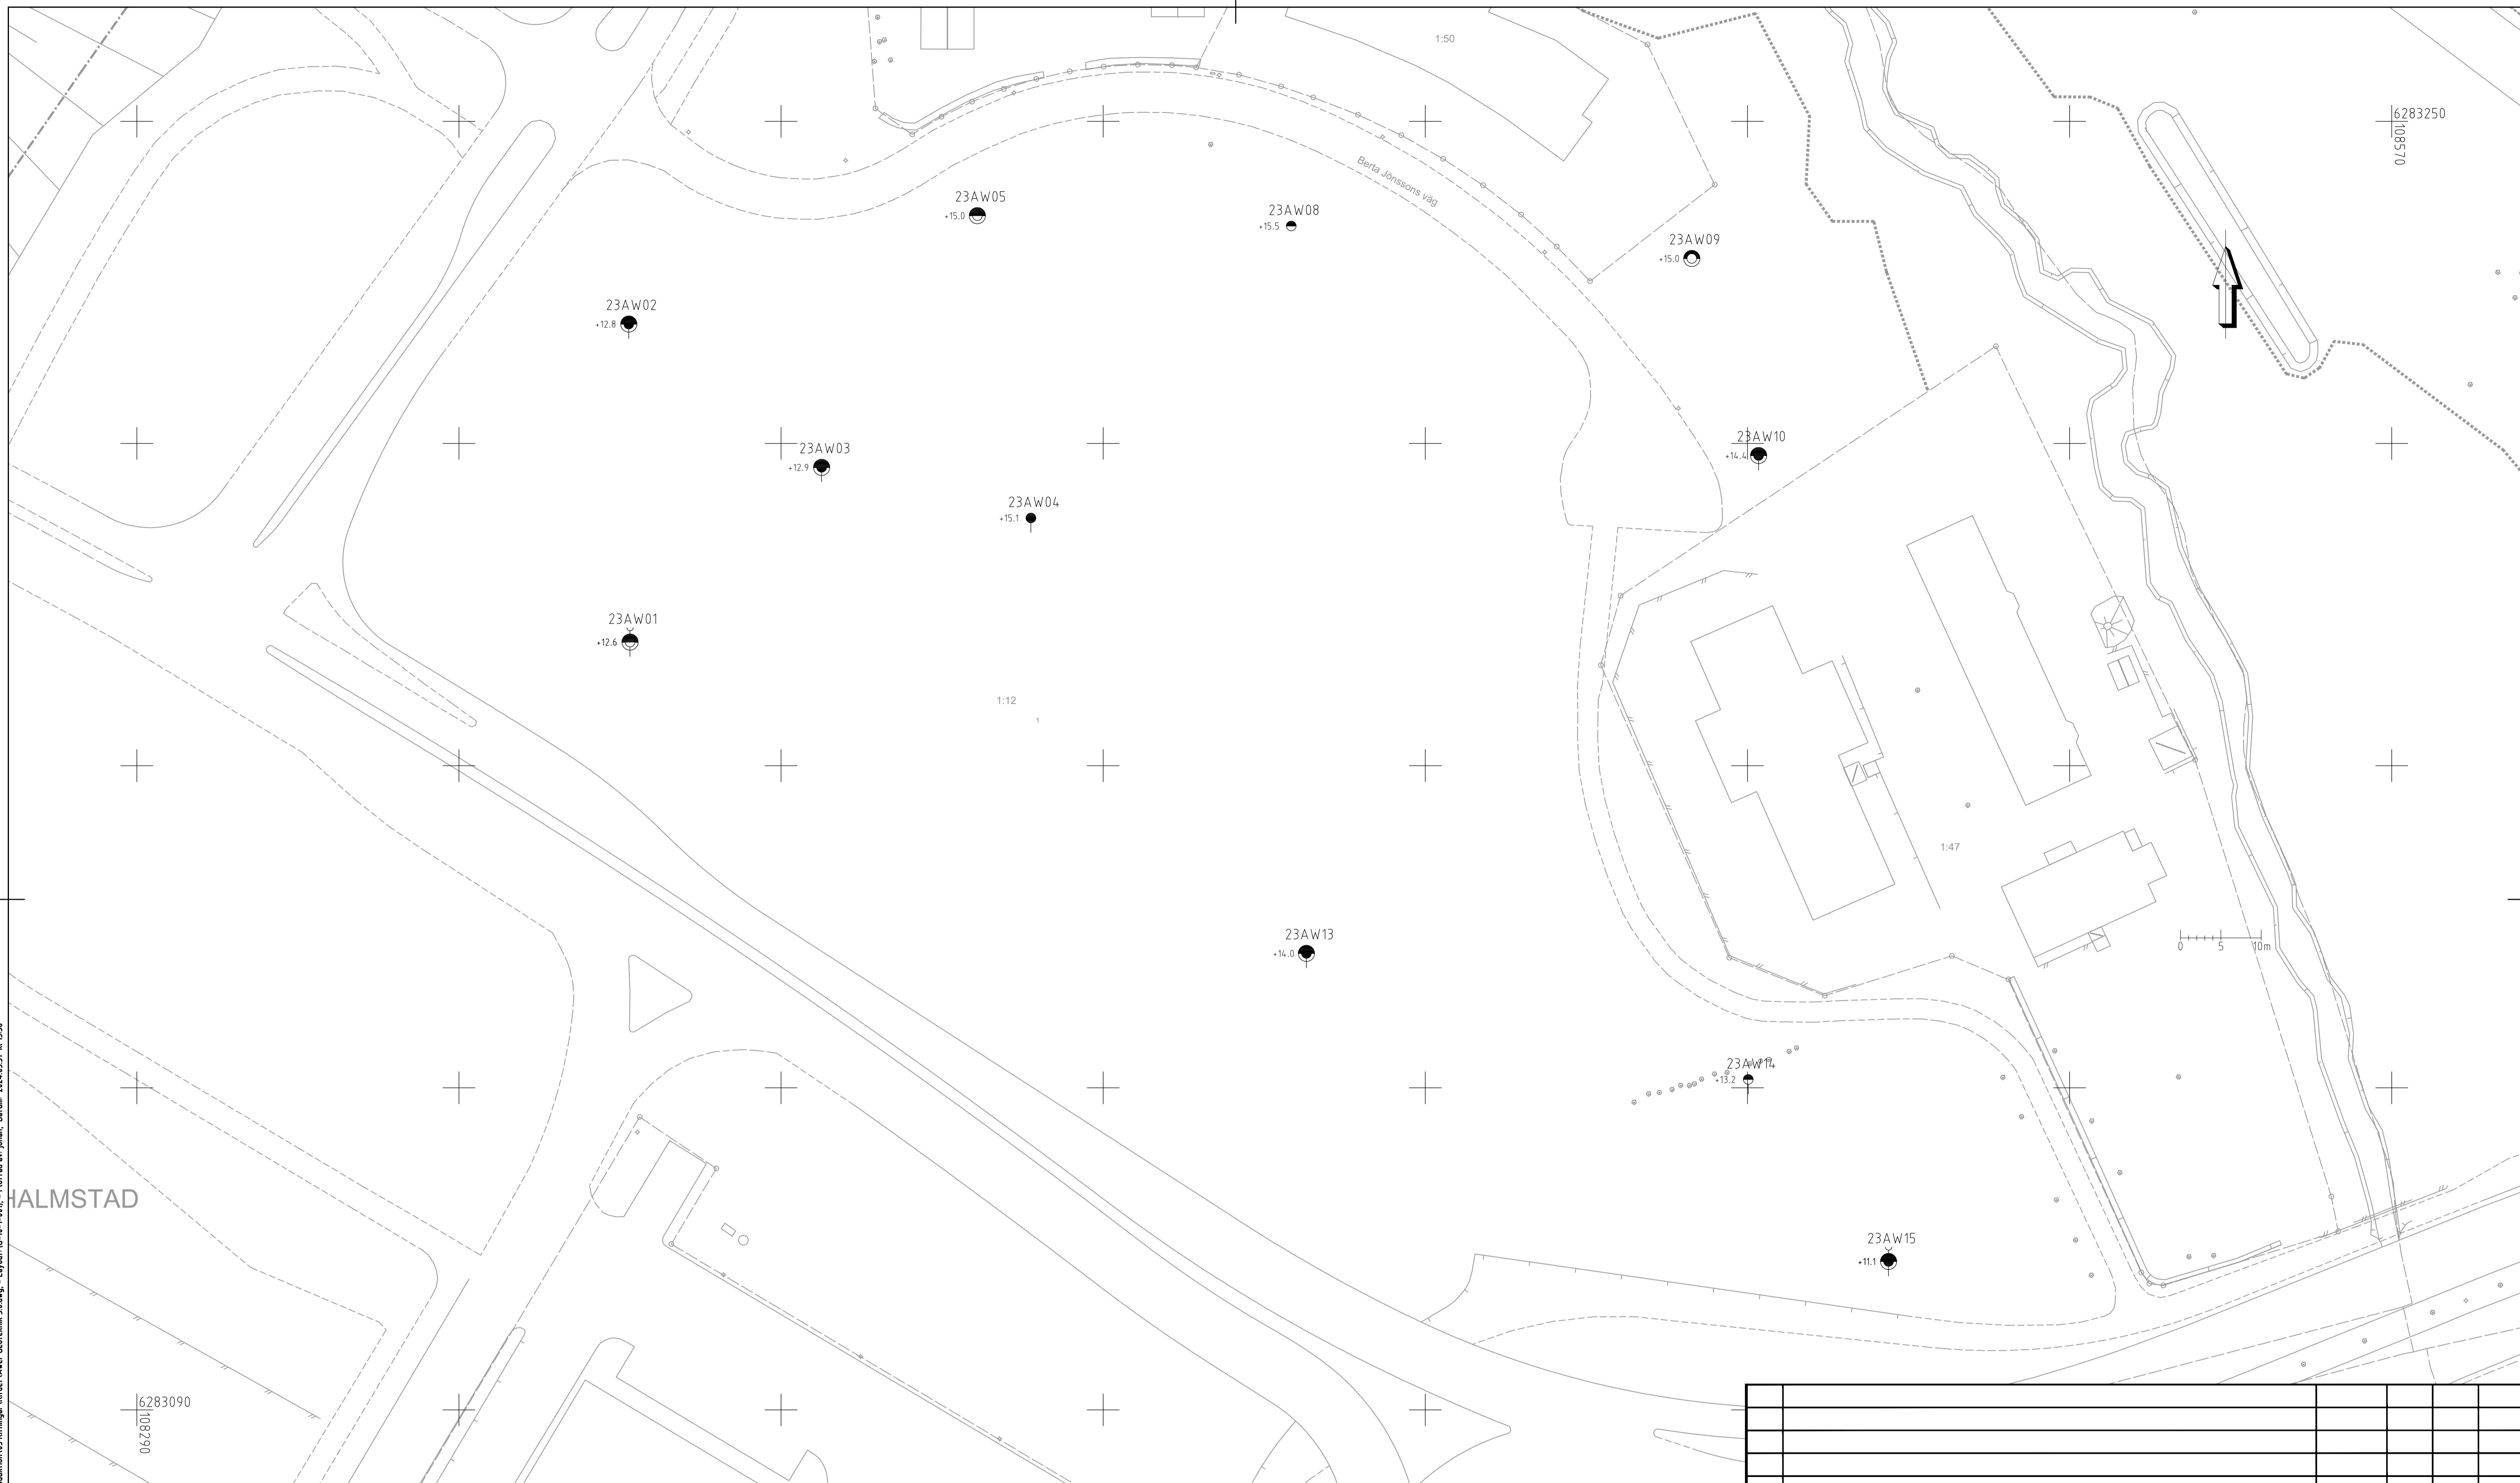
Rev.	Beskrivning	Datum	Ritad	Granskad	Godkänd
Detaljplan Knebildstorp Geoteknisk undersökning Markundersökningsrapport Geoteknik Planritning					Teknikområde: GEO Format: A1 Datum: 2024-05-31 Skala: A3: 1:800 A1: 1:400
AWER GEOTEKNIK		Status: Bilaga MUR Uppdragsnummer: 1152	Ritad av: JW Ritningsnummer: G-10-1-001	Granskad av: JE	Godkänd av: JE Rev.: 00

Awer Geoteknik har under juni 2023 utfört översiktlig geoteknisk undersökning i fält. Denna fältundersökning har utförts av Magnus Strindberg. Fältundersökningar redovisas i tillhörande ritningar.

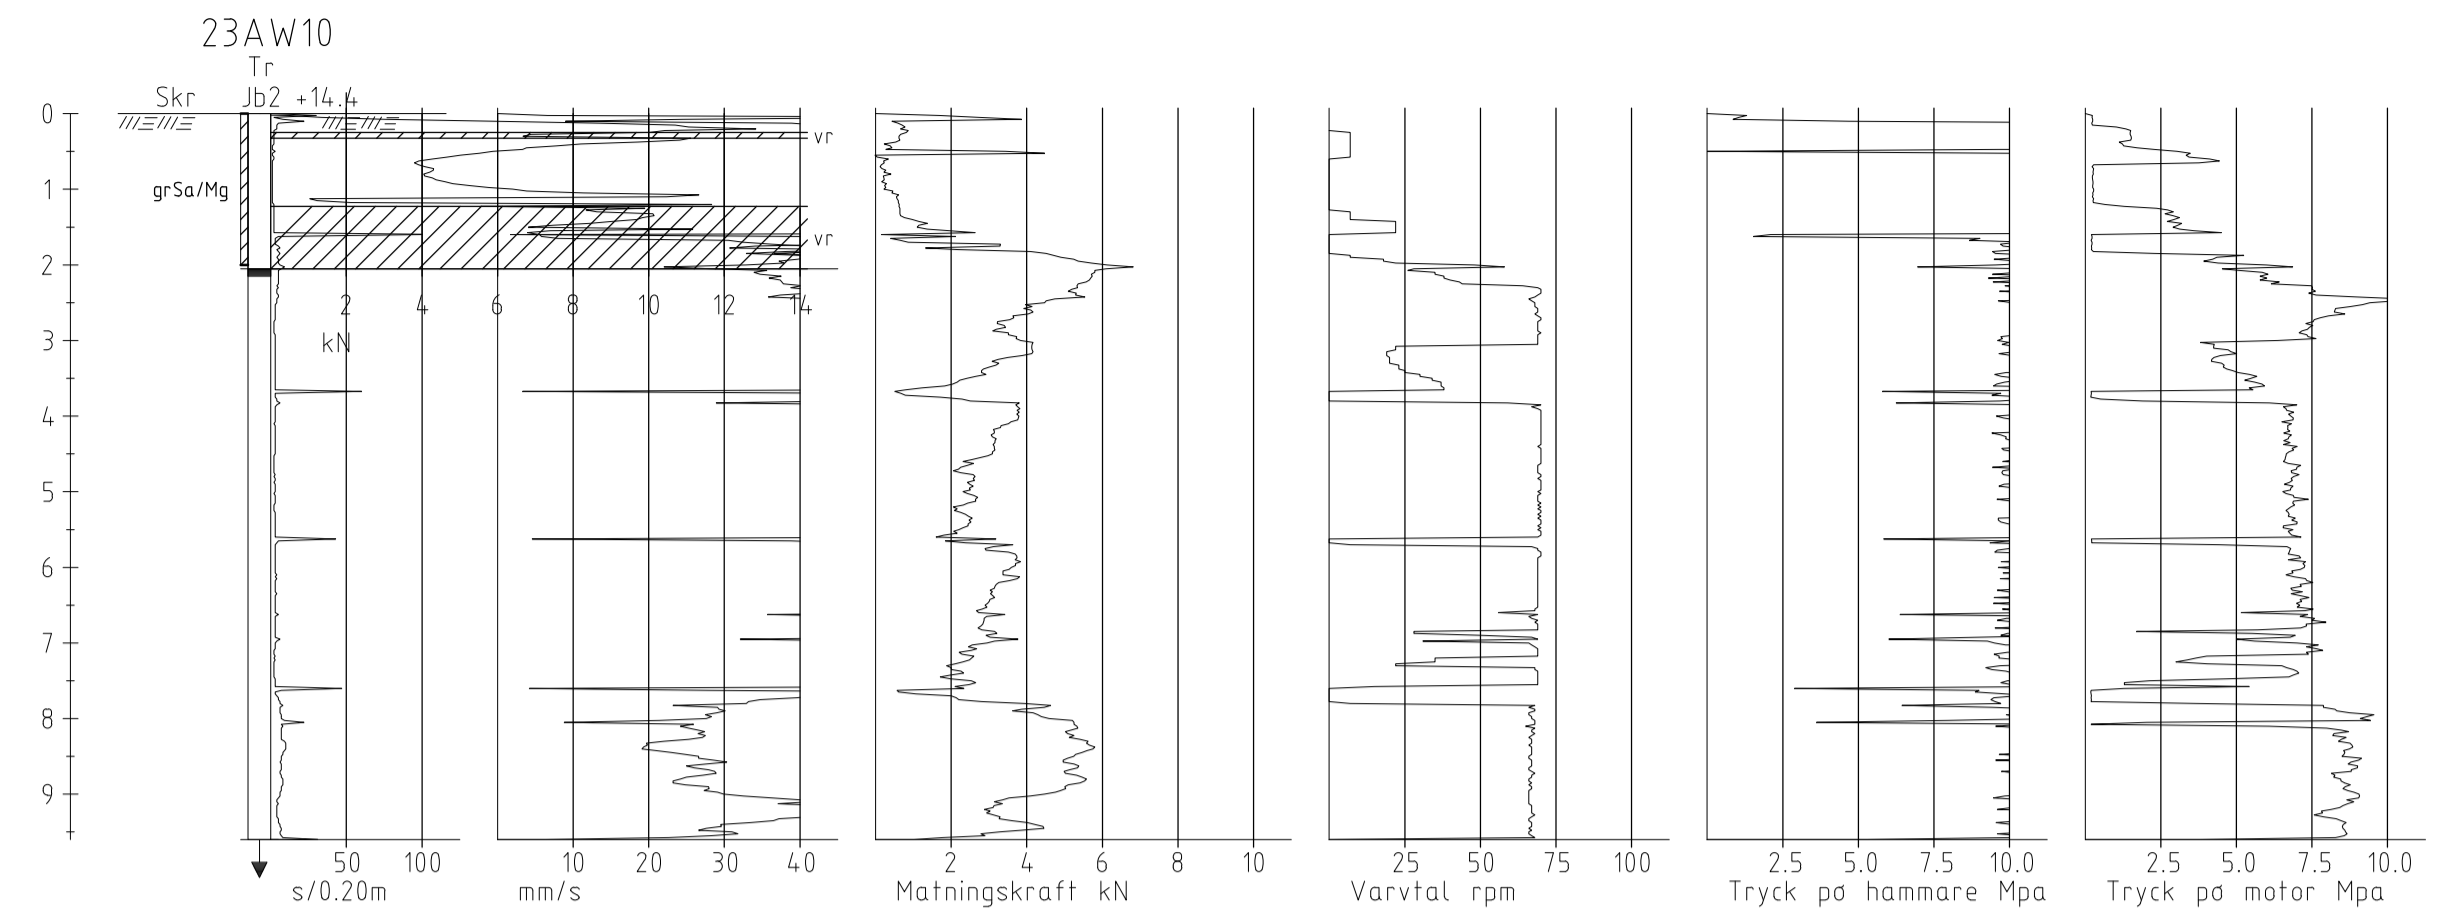
Rev.	Beskrivning	Datum	Ritad	Granskad	Godkänd
	Detaljplan Knebildstorp				
	Geoteknisk undersökning				
	Markundersökningsrapport Geoteknik				
	Enskilda borrhål 23AW08 - 23AW10, 23AW13 - 23AW15				
	AWER GEOTEKNIK	Status Bilaga MUR Uppdragsnummer 1152	Ritad av JW Ritningsnummer G-10-3-002	Granskad av JE	Godkänd av JE 00
					Format GEO A1 Datum 2024-05-31 Skala 1:100

I sonderingspunkter 23AW09 och 23AW10 har 2 – 3 m fyllnadsmassor påträffats. Dessa bedöms bestå av grus och sand.

Sanden i 23AW10 har låg till medelhög relativ fasthet ner till 1,7 m djup. Från 1,7 m djup har fyllningen i 23AW10 hög relativ fasthet.
