VINDBRYGGAN 3

DAGVATTEN-PM

DATUM 2022-06-14

UPPDRAGSNUMMER
2022027

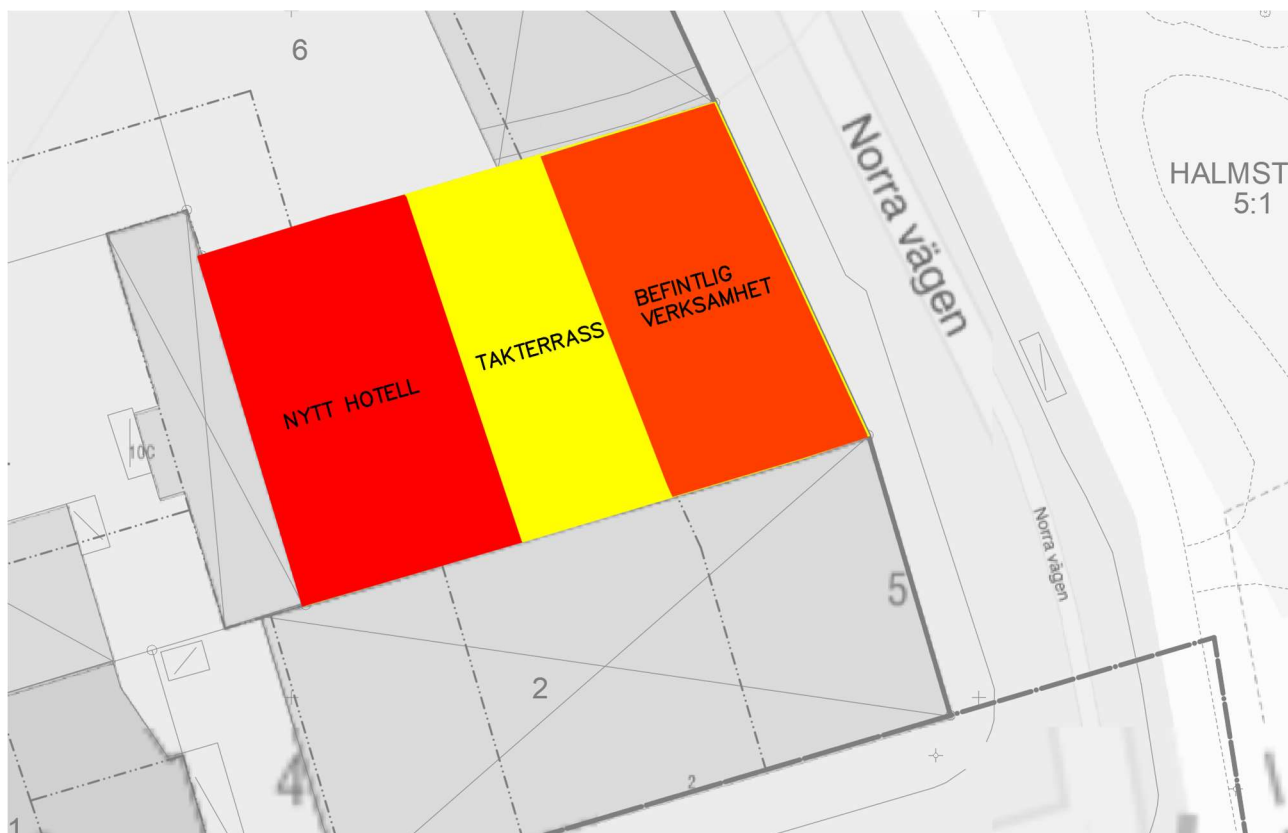
Figur 5. Nytt hotell samt takterrass, Vindbryggan 3

Bebyggelse av nytt hotell planeras på fastigheten Vindbryggan 3 i Halmstad. Delar av de befintliga byggnaderna kommer att rivras (se befintliga byggnader i Figur 4 nedan) och ersättas med ett nytt hotell på åtta våningar och källare (se schematiskt ritad byggnad i Figur 5 nedan). Innergården kommer att täckas av ett tak som kommer att fungera som terrass på plan två av det nya hotellet. Hela fastigheten kommer efter byggnationen helt täckas med tak och avvattning kommer endast ske med stuprör via ett nytt dagvattensystem.

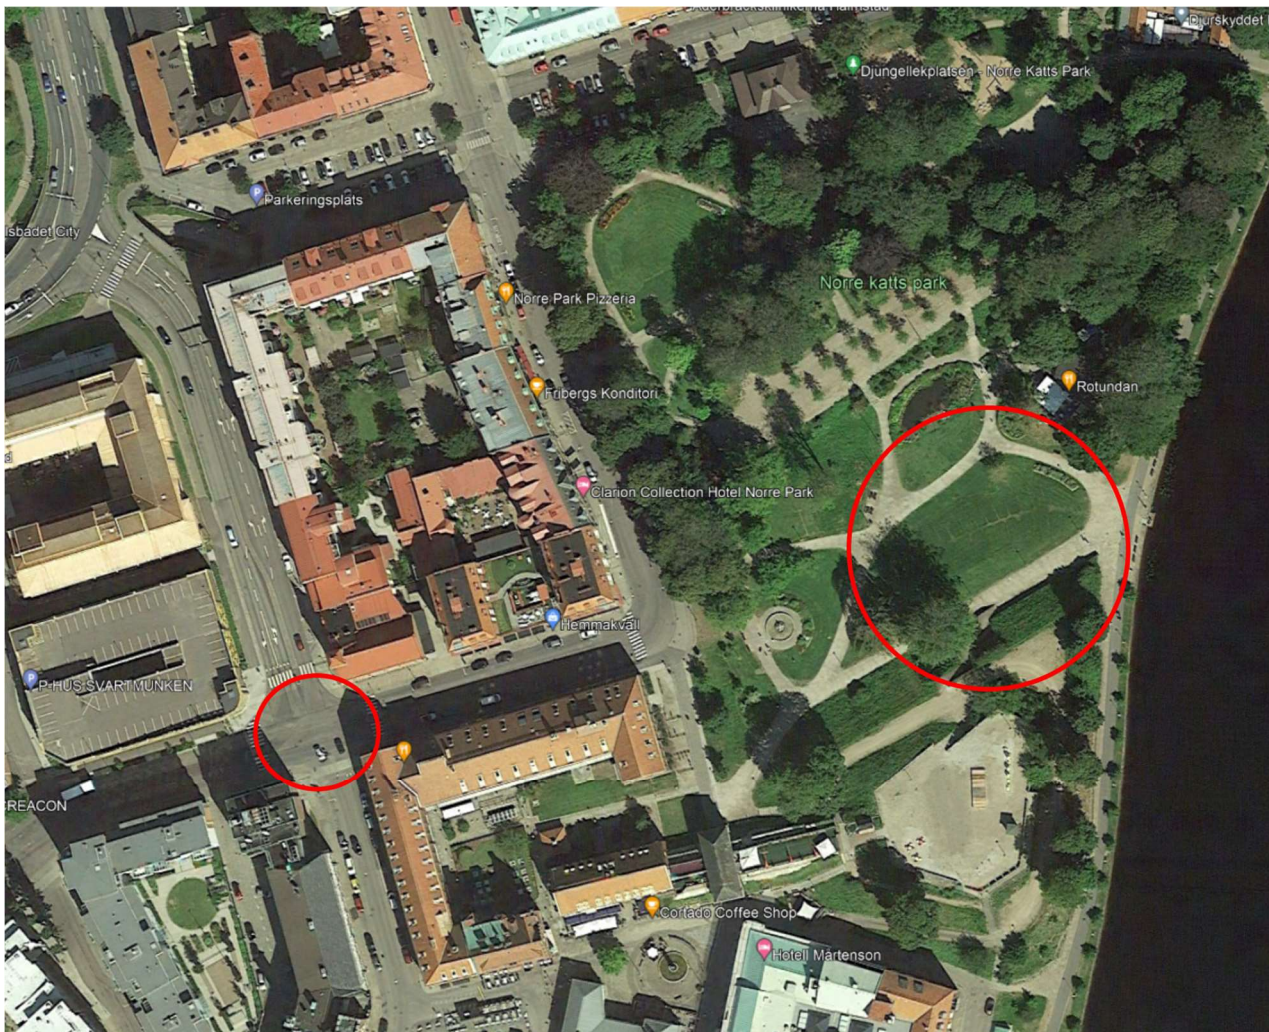
I dagsläget fungerar gatorna och det befintliga ledningsnätet som skyfallsvägar som leds till Norre katts park. Norre katts park fungerar i sin tur som en översvämningssyta för att sedan rinna ut i Nissan. Den naturliga avrinningen går längs med gatorna och samlas i det västra markerade området i Figur 6 nedan som har en lågpunkt på 3 m. Det befintliga ledningsnätet tar sedan vattnet mot Nissan och då trycks det upp i Norre Katts park som har en lågpunkt på ca 2 m, se översvämningssyta markerad i Norre Katts park i Figur 6 nedan.

Figur 6. Lågpunkter för vattenansamling vid 100-års regn, Vindbryggan 3

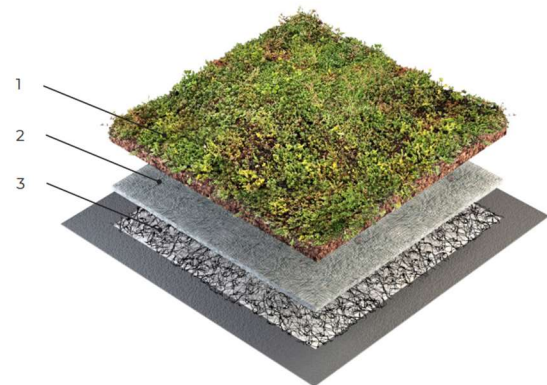
Uppbyggnad produkter:	Bygghöjd (mm)
1 Veg Tech Moss-Sedum	30
2 VT-filt	10
3 Xerodrän	17

Vikt vattenmättad	50 kg/m ²
Vattenhållande förmåga	< 20 l/m ²
Bygghöjd	57 mm

Figur 9. Uppbyggnad sedumtak.
