ANTI~~K~~VARISK KONSEKVENSBEDÖMNING 2023

# VINDBRYGGAN 3

## Förslag till ny detaljplan

Vindbryggan 3, Halmstads kommun, Hallands län

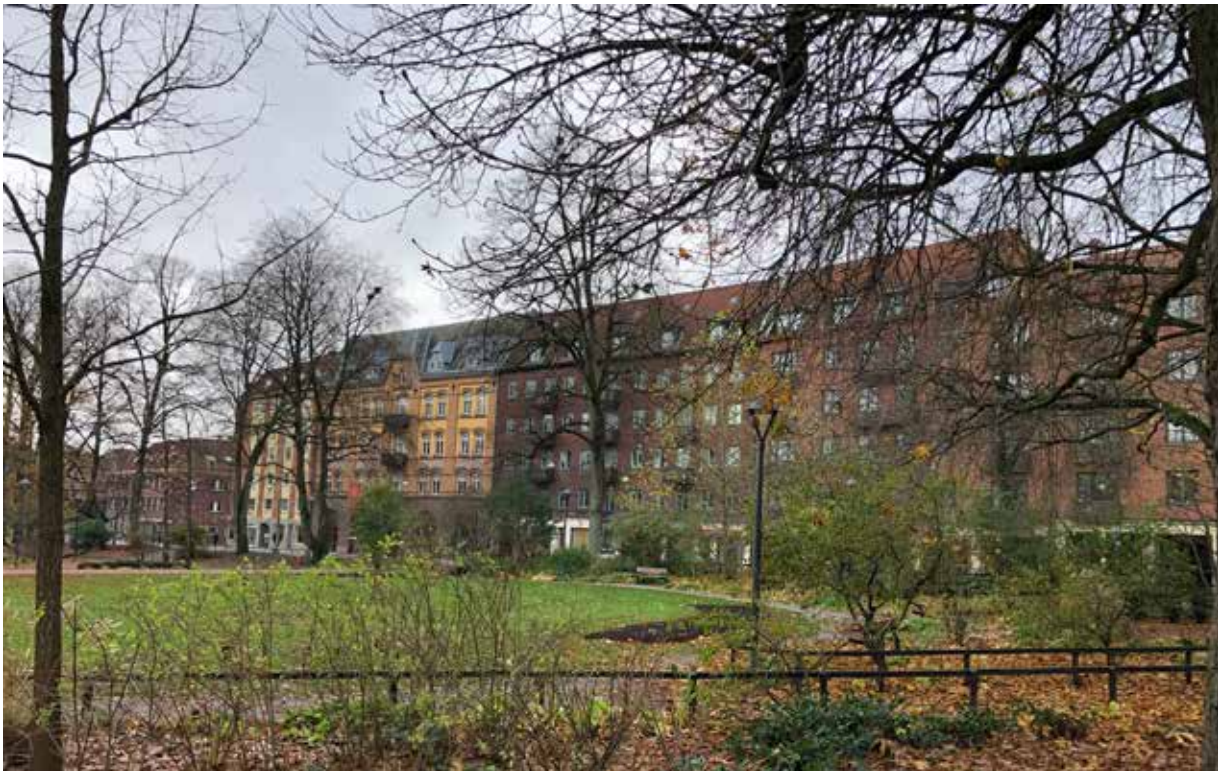
*Kv Vindbryggan, vy från nordost.*

Kvarteret Vindbryggan karakteriseras mot Norra vägen av en sammanhängande rad av femvåningshus i sten vilken skapar en karaktärsfull, stadsmässig vy sedd från Norre katts park och angränsande

område. Trots att byggnaderna är uppförda inom ett stort tidsspann, 1905-1960, och med delvis varierande fasad- och takmaterial bildar kvarteret åt denna sida en mycket enhetlig stadsmiljö av stort värde i stadsbilden. I söder bildar 1950-talsbebyggelsen på Vindbryggan 2 och Metodistkyrkan i hörnet vid Skolgatan en intressant gatumiljö utmed Fredriksvallsgatan.

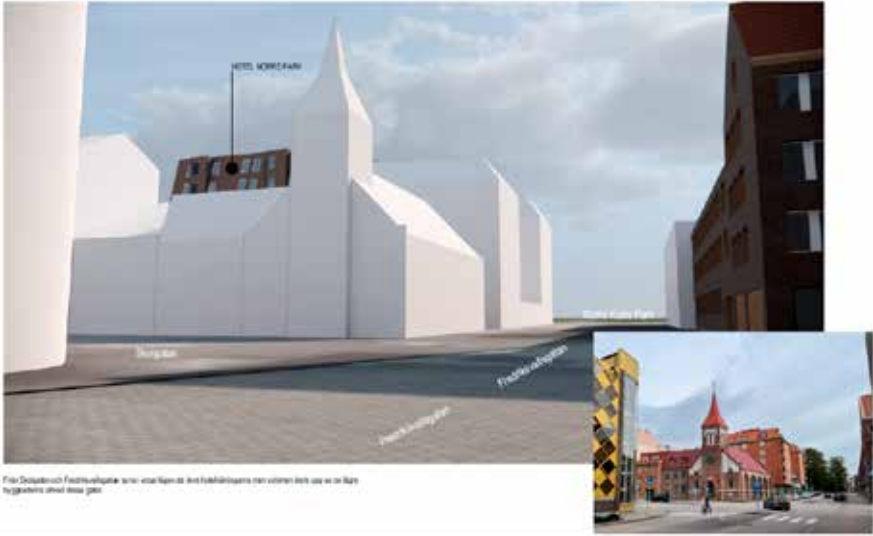
Visualisering av Krook & Tjäder:  
Perspektiv från sydväst.

Enligt detaljplaneförslaget ska Vindbryggan 3 förtätas med en ny hotellbyggnad i den västra delen av fastigheten. Planen medger här enligt senaste förslag en nockhöjd på +29 meter över angivet nollplan vilket motsvarar omkring 8 våningar. Nuvarande huvudbyggnad i 5 våningar har en nockhöjd på +28,08 m över angivet nollplan (+28 m enl planbeskrivningen).

Fasaden till den nya byggnaden ska utföras i ett fasadmaterial som anknyter väl till gårdsmiljön och omkringliggande bebyggelses röda tegelfasader.

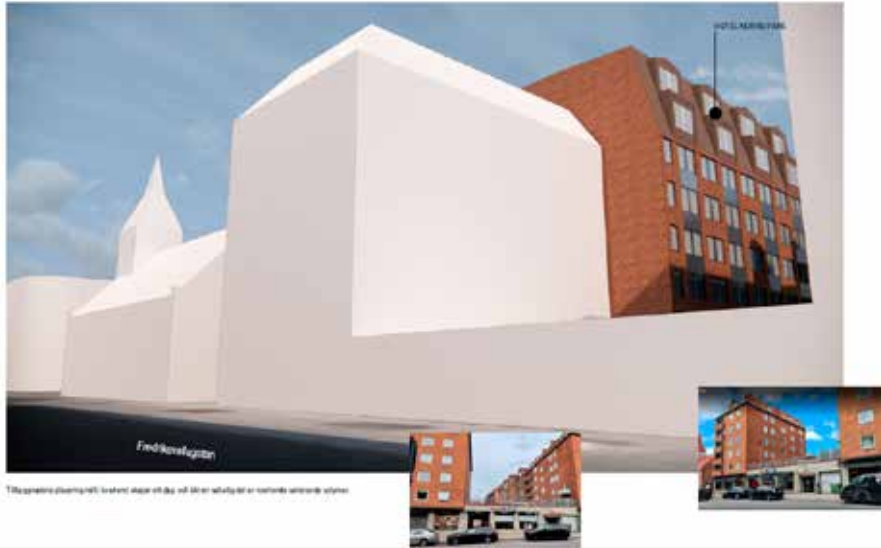
Perspektiv från sydost.

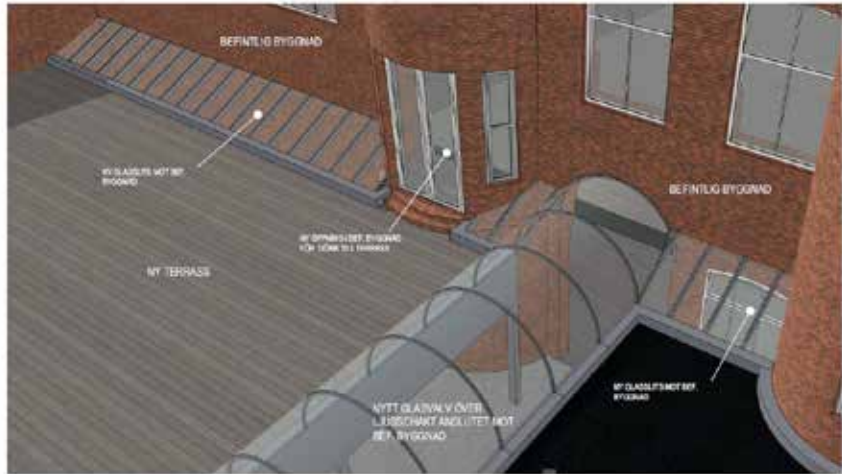
Perspektiv gårdsöverbyggnad

Vidare föreslås att innergården förses med tak, vilket ger möjlighet att använda taket som terrass. Planen medger härför en högsta nockhöjd på 10 m.
