PLANERINGS PM/GEOTEKNIK

Del av Haverdal 27:1 och 18:53, Halmstad

**Översiktlig geoteknisk utredning för dagvattenutredning
och detaljplan**

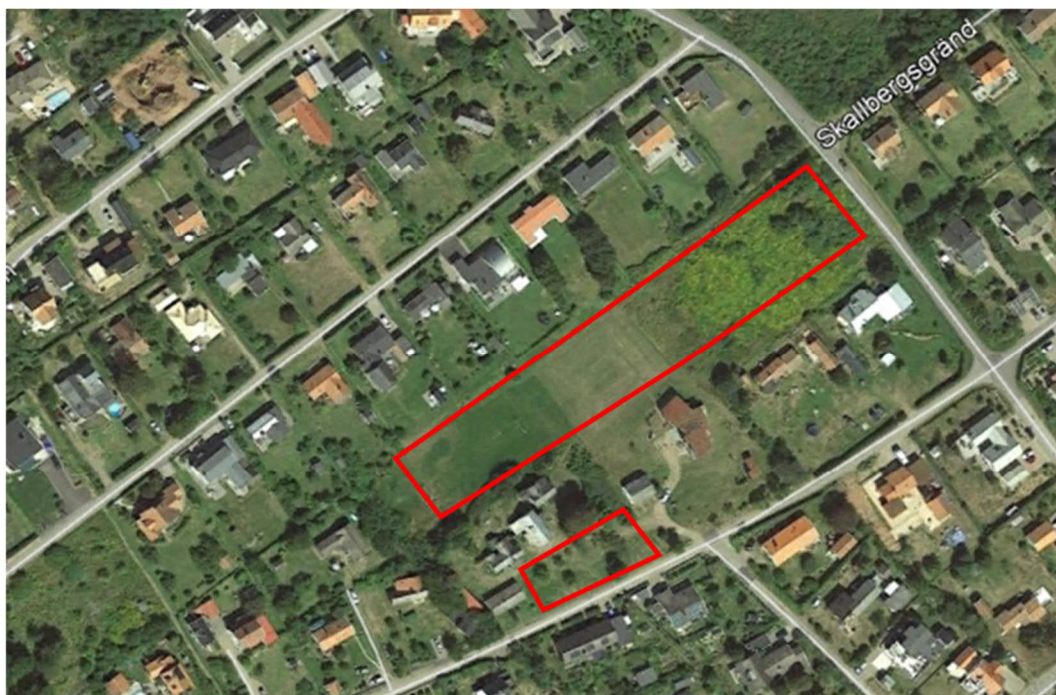
Figur 1: Undersökningsområde för geoteknisk undersökning (flygfoto från Google maps)

Sweco i Halmstad har på uppdrag av Halmstad Kommun utfört en översiktlig geoteknisk undersökning och utredning för en dagvattenutredning och detaljplan inom del av fastigheterna Haverdal 27:1 och 18:53, Halmstad kommun. Se *figur 1* nedan för orientering.

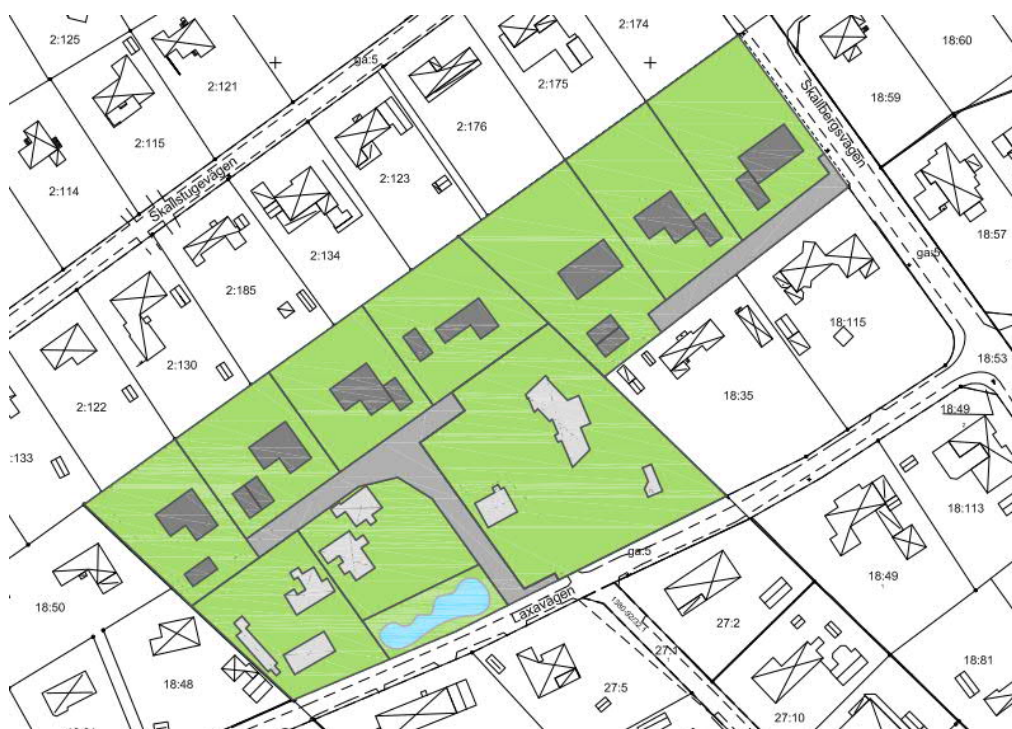
Figur 2: Utdrag ur Plankarta med illustration, 2020-09-16.

Inom aktuellt planområde planeras för nybyggnation av enbostadshus, lokalgator, dagvattendamm och VA-ledningar. Se *figur 2* nedan.
