Översiktlig geoteknisk undersökning för detaljplan inom kvarteret Bagaren, Halmstads kommun

Halmstad kommun

UPPDRAGSNUMMER: 2351083

2015-02-27

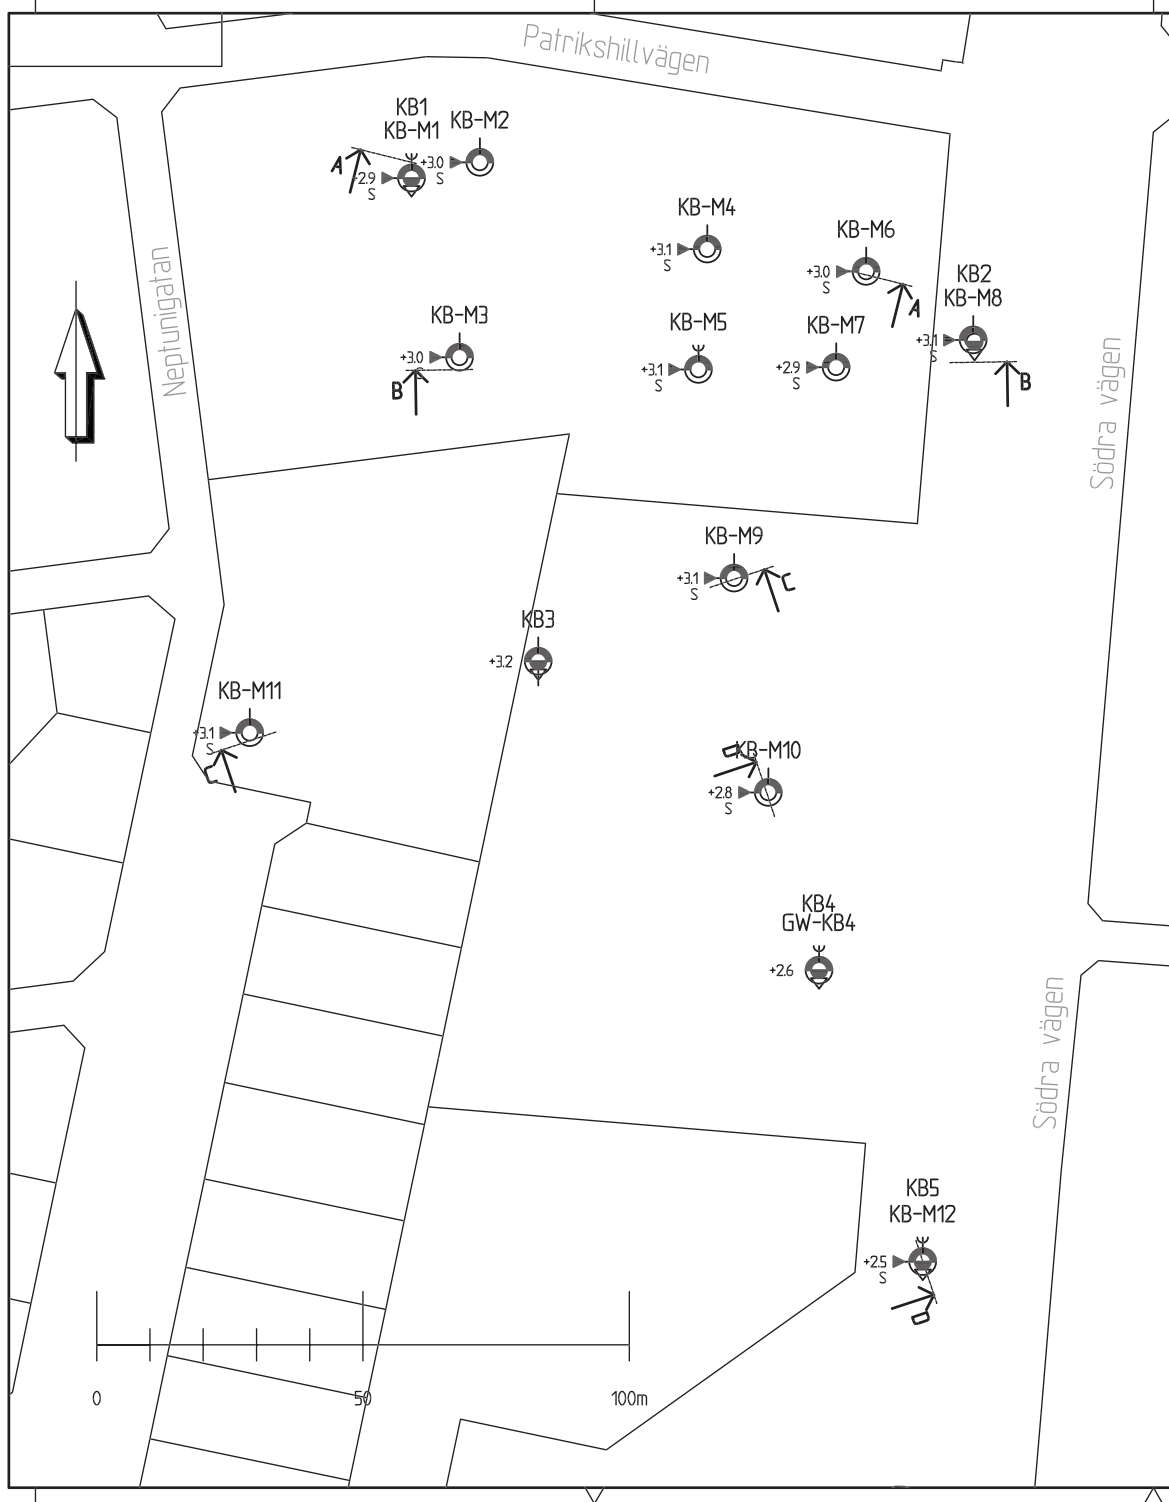
Borrplan
(2 sidor)

RITNINGEN REDOVISAS ENL.
SGF/BGS BETECKNINGSSYSTEM VERSION 2001:2
www.sgf.net
