# MARBÄCK 2:12

## KULTURMILJÖUTREDNING

2021-04-26

UPPDRAGSNAMN  
Marbäck 2:12 m fl

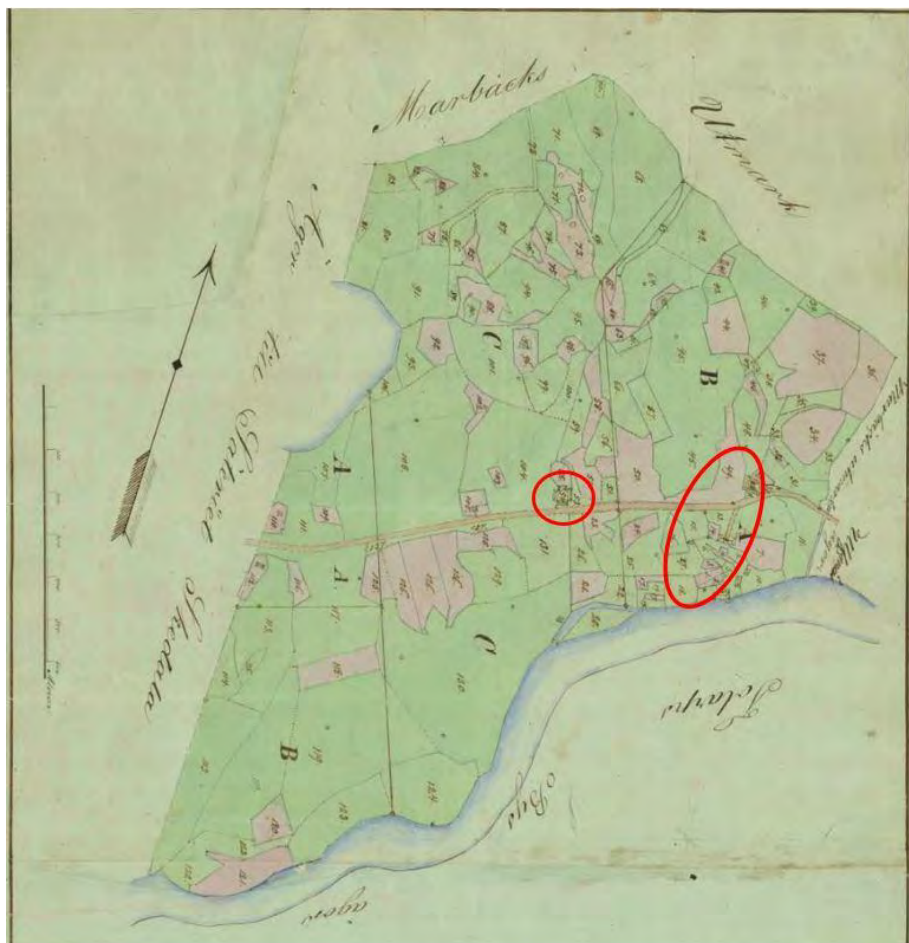
Figur 3. Enskifteskarta från 1843. En gård ligger utmed landsvägen medan den övriga bebyggelsen är placerad kring brukets disponentvillan med ekonomibyggnader. Källa: Lantmäteriet.

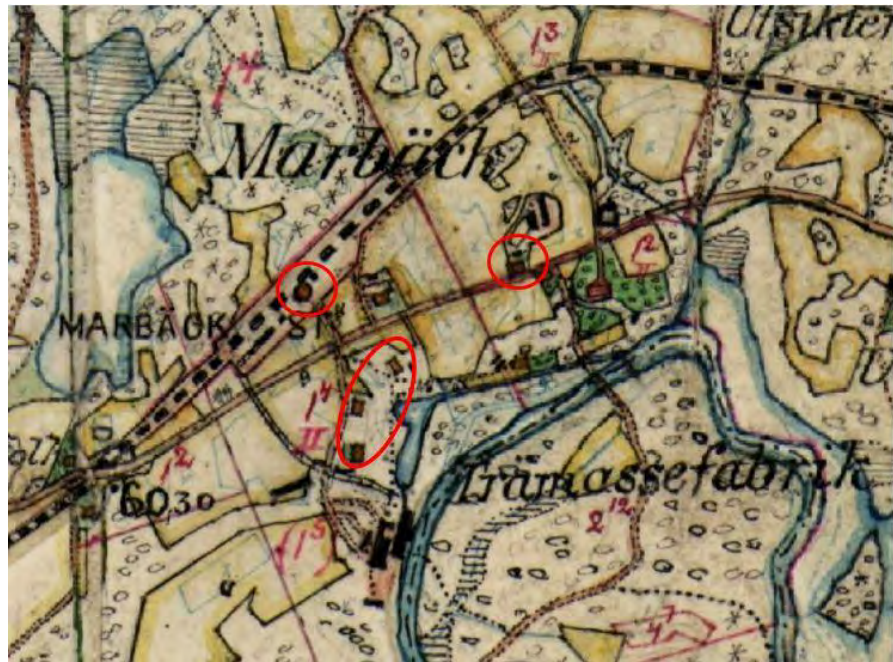
Figur 4. Häradsekonomiska kartan från omkring 1919. Med järnvägens ankomst 1889 och ett nytt pappersbruk har bebyggelsen ökat med 6 enheter. De ligger placerade utmed landsvägen, järnvägen och Bruksvägen (röda markeringar). Källa: Lantmäteriet

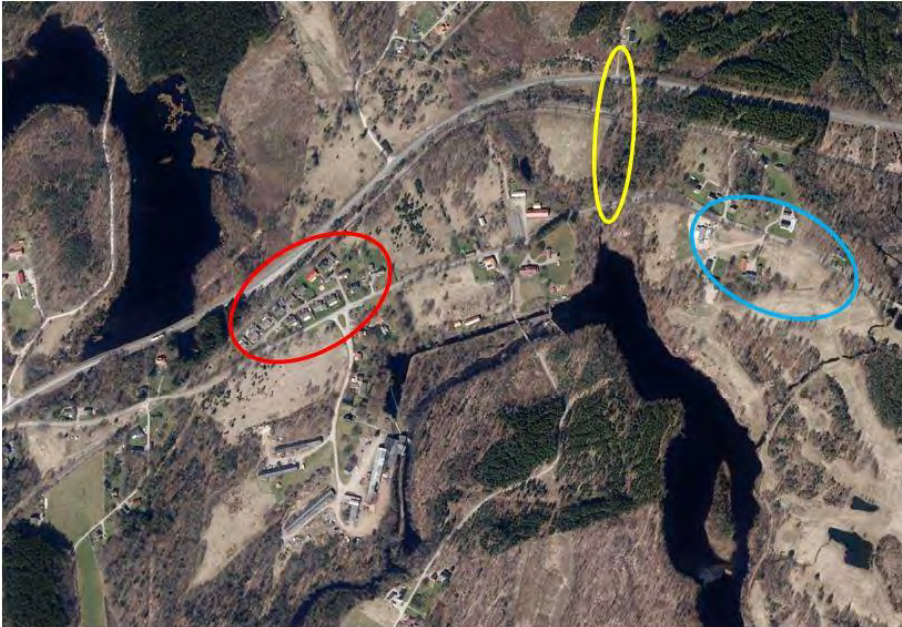
Figur 6. Flygfoto från idag. Ett nytt villaområde har tillkommit mellan landsvägen och järnvägens tidigare sträckning som idag är cykelbana. Den tillkom under 1980-tal och har en gemensam gestaltning men varierad kulör (röd markering). I övrigt är strukturerna bevarade med landsvägen, f.d. järnvägen och Bruksvägen men även den mindre landsvägen mot området Utsikten (gul markering). I samtid har fyra moderna friliggande villor tillkommit i den östra klungan (blå markering) Källa: Eniro.

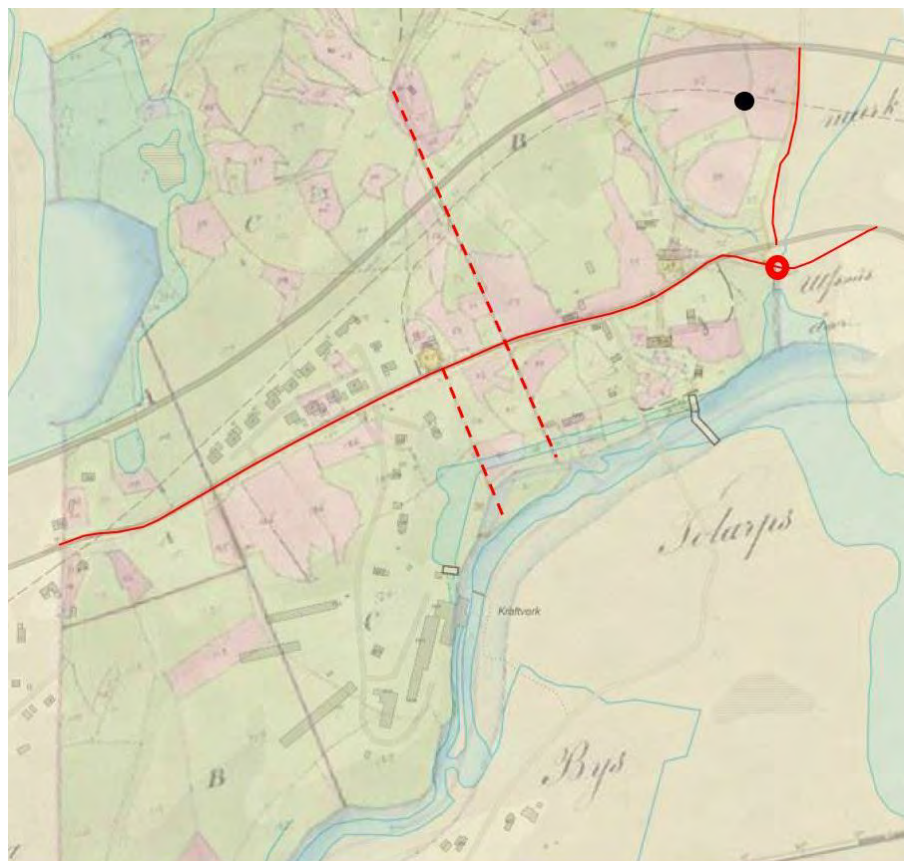
Figur 7. Lagaskifteskartan från 1843 över dagens topografiska karta visar hur vägsträckningar (heldragna linjer) är och har varit de samma i stora drag i närmare 200 år. Den röda ringen markerar en tidigare bro som finns kvar idag (se fig. 9) och vägsträckningen går fortfarande att följa i vägrenen tack vare gårdesgård. Vägsträckningen har även ytterligare historiskt präglade attribut som gårdesgård öster om den högra streckade linjen. De streckade linjerna visar på ägo gränser som fortfarande är synliga i landskapet idag genom trädplantering. Slutligen, den svarta markeringen utgörs av en förmodad gränssten vilken står utmed gång- och cykelbanan.

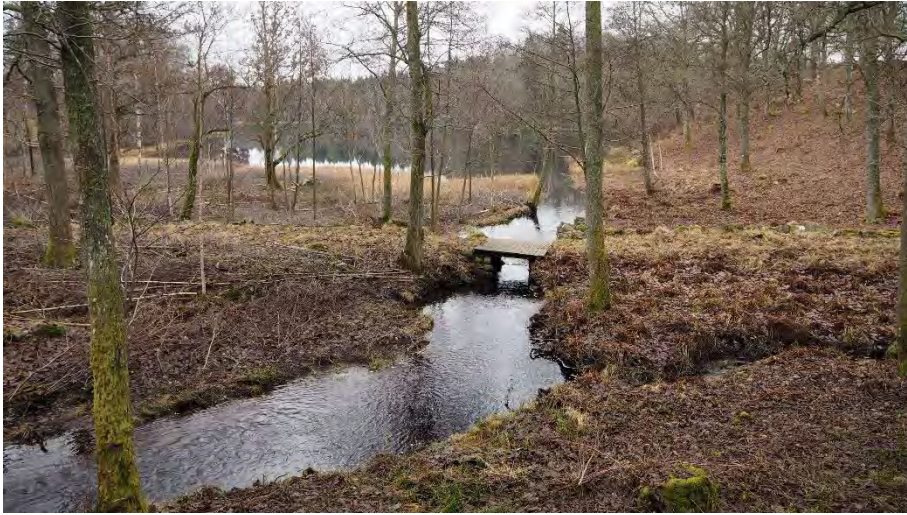
Figur 9. Del av den tidigare bron och landsvägssträckningen över bäcken öster om disponentvillan.

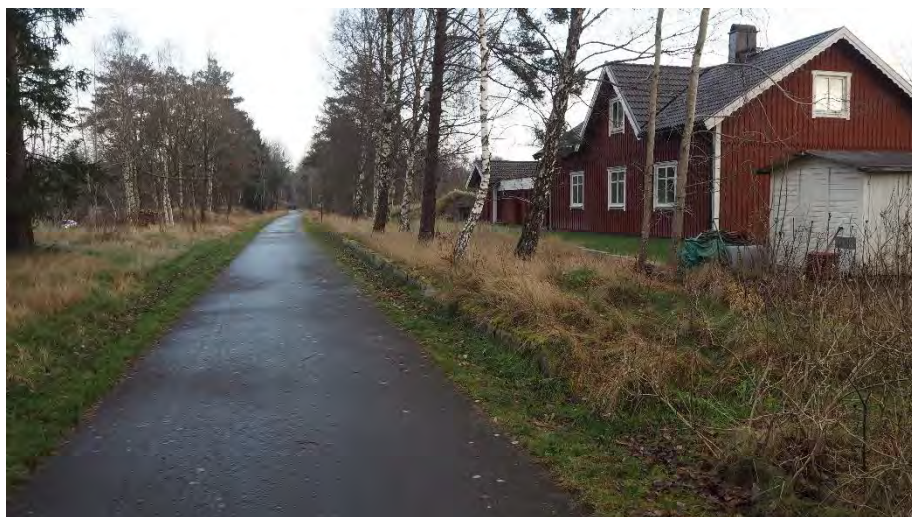
Figur 13. Järnvägssträckningen och det f.d. stationshuset. Perrongen finns bevarad.

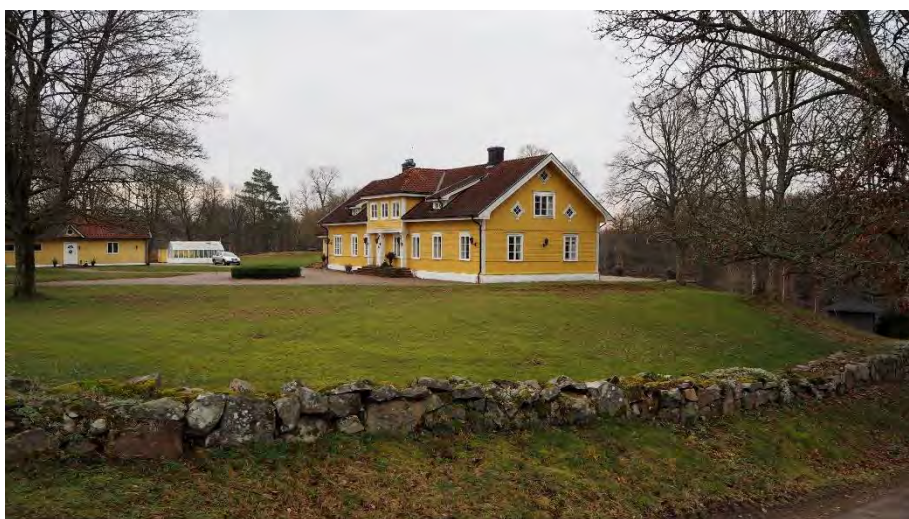
Figur 23. Den herrgårdsliknande disponentvillan är omgärdad av stengärdesgård och äldre träd. Den har markerad frontespis samt liggande och stående träpanel med kontursågade omfattningar under sadeltak.

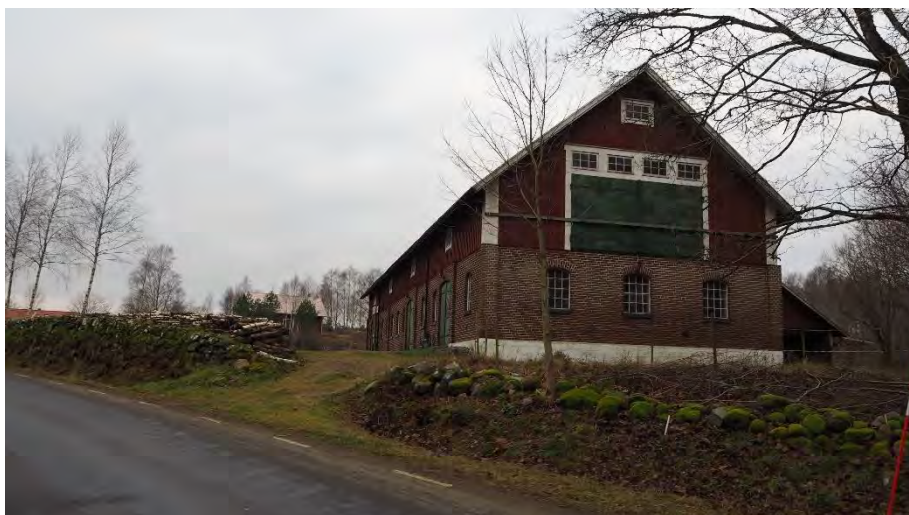
Figur 24. Disponentvillans f.d. ekonomilänga. Bottenvåningen är uppförd i rött tegel och loftets fasader är panelklädda och rödmålade. Sadeltaket är täckt med röd pannimiterande plåt.

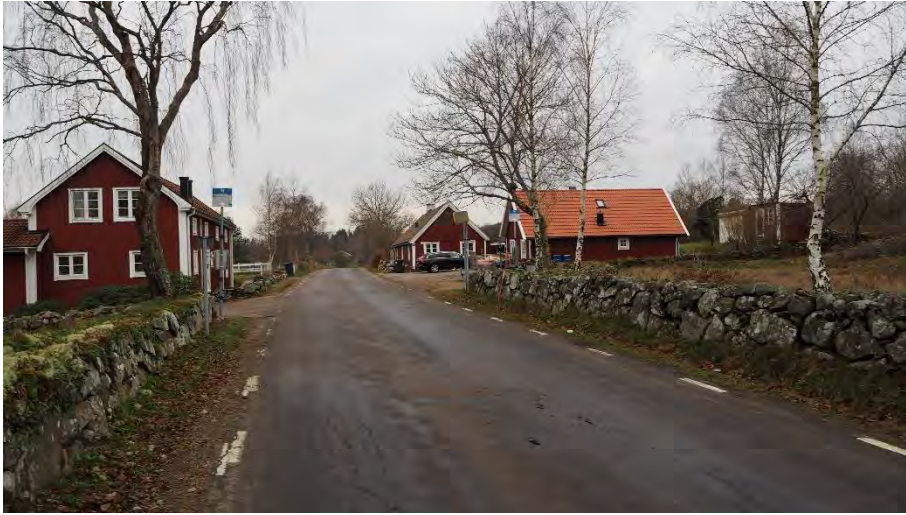
Figur 25. F.d. lanthandeln t.v. och gård t.h. Båda bostadshusen ligger med långsidan mot vägen och är omgärdade av gärdesgård av gråsten. Fasaderna är panelklädda och rödmålade. Sadeltaken täckta med lertegel.

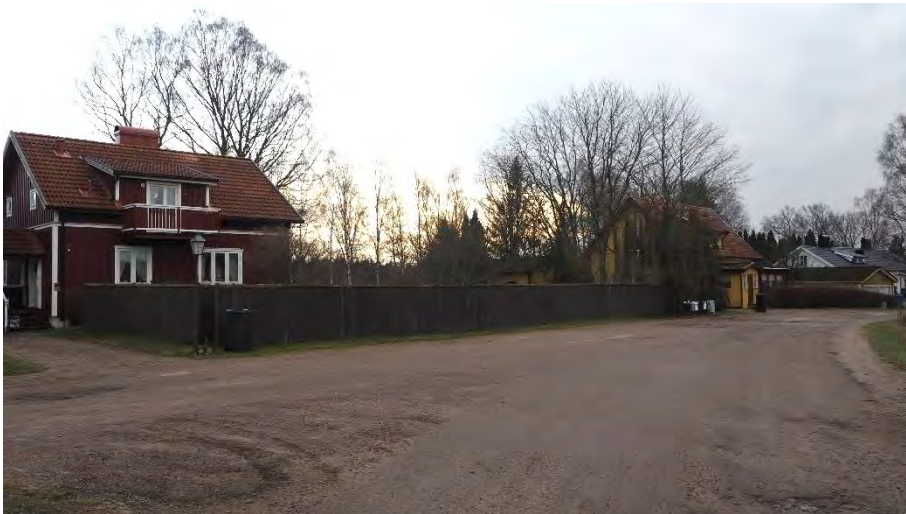
Figur 26. Egnahemsvillor utmed Bruksvägen. Även här är fasaderna i träpanel målade i kulörerna rött och vitt under sadeltak täckt med lertegelpannor.

- Friliggande egnahems-/bruksarbetarbostäder utmed Bruksvägen. I det närmsta kvadratiska i sin planform, något indragna på tomten och i 1,5-plan. Fasaderna är klädda med i huvudsak röd- eller gulmålade träpanel. Entréer mot gatan. Sadeltak med mindre kupor mot gatan.

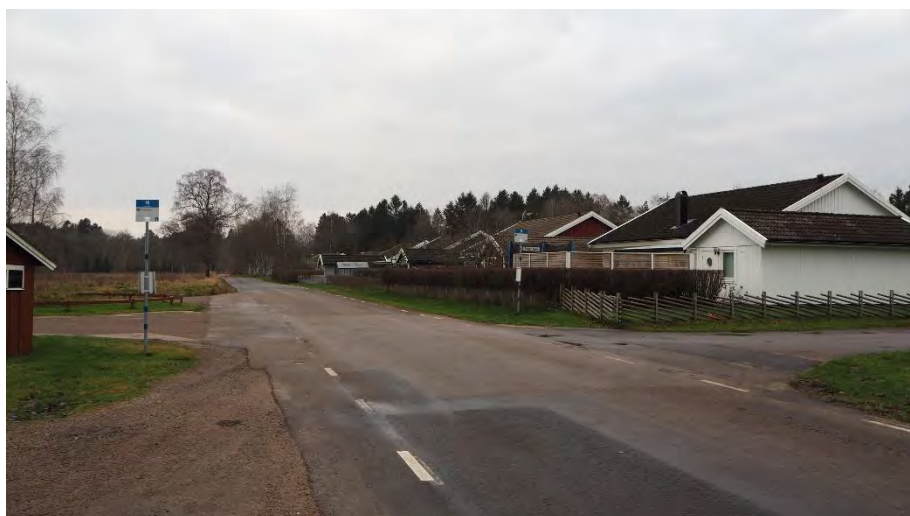
Figur 27. 1980-tals villorna mellan landsvägen och järnvägsspåret (gång och cykelbanan), ej synligt i bild utan ligger bakom villorna. Fasaderna är panelklädda och målade i rött, gult och vitt (även andra kulörer förekommer). Sadeltak täckt med pannor av betong.

- Friliggande villabebyggelse uppförd i grupp placerad mellan landsvägen och f.d. järnvägen. Byggnaderna är i ett plan och placerade indragna på tomten med långsidan mot gatan. Målad träpanel i rött, vitt och gult, men även andra kulörer förekommer. Sadeltak täckt med svarta betongpannor.

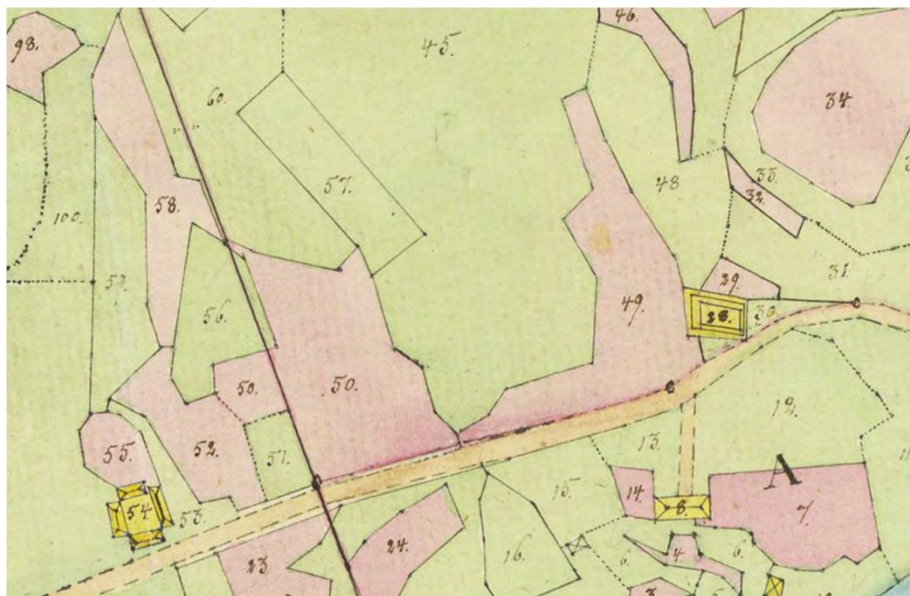
Figur 32. Utsnitt ur lagaskifteskartan för Marbäck upprättad 1842 och renoverad 1855. Källa Lantmäteriet

Den äldsta kartan som visar området där ekonomilängan står idag är en lagaskifteskarta från år 1842, se figur 32. Färgerna markerar följande; rosa är åker, grönt är äng, gult är tomt, brunt är väg. I handlingen till kartan redovisas för följande nummer på kartan:

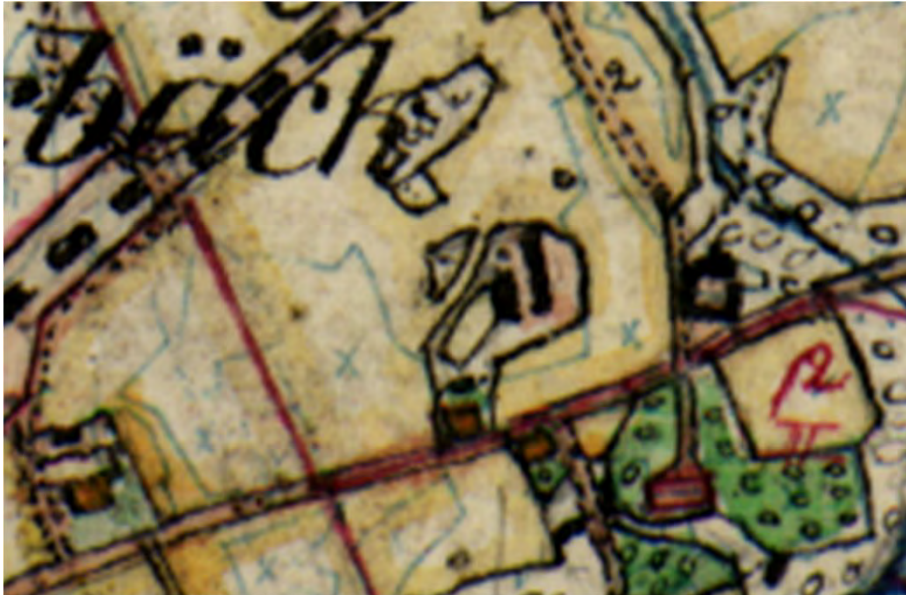
Figur 33 Utsnitt ur häradsökonomiska kartan, blad Sperlingsholm, från 1919 till 1925. Källa Lantmäteriet.

På den häradsekonomska kartan från åren 1919 till 1925, se figur 33, skymtar de äldre ägofigurerna i blått, men åkern har brett ut sig på ängens bekostnad. I mitten finns mark som inte brukas som åker. Gamlegård är fortfarande en fyrålgård. En ny gårdsanläggning kallad "Hotellet" (idag Marbäck 2:9) har tillkommit mellan arrendatorsgården och Gamlegård. På andra sidan vägen från "Hotellet" har en lanthandel tillkommit.

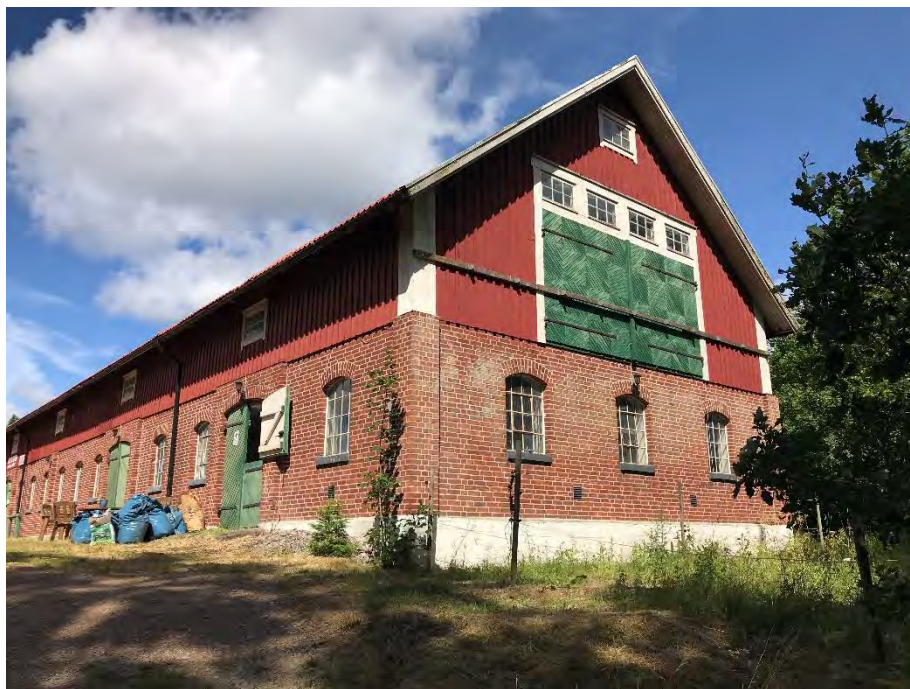
Ekonomilängan har ytterväggar av tegel och över detta en falurödfärgad träpanel allt under ett sadeltak täckt med pannimiterande plåt. Ytterväggarna har markerade lisener vid öppningar och hörn, de sistnämnda följs gestaltningsmässigt upp i den panelade delen med släta knutbrädor.

Fönstren är relativt många och stora småspröjsade gjutjärnsfönster. Portarna är grönmålade och vackert utformade med panel i rombformat mönster.

Figur 37. Foto av ekonomilängan från sydost.

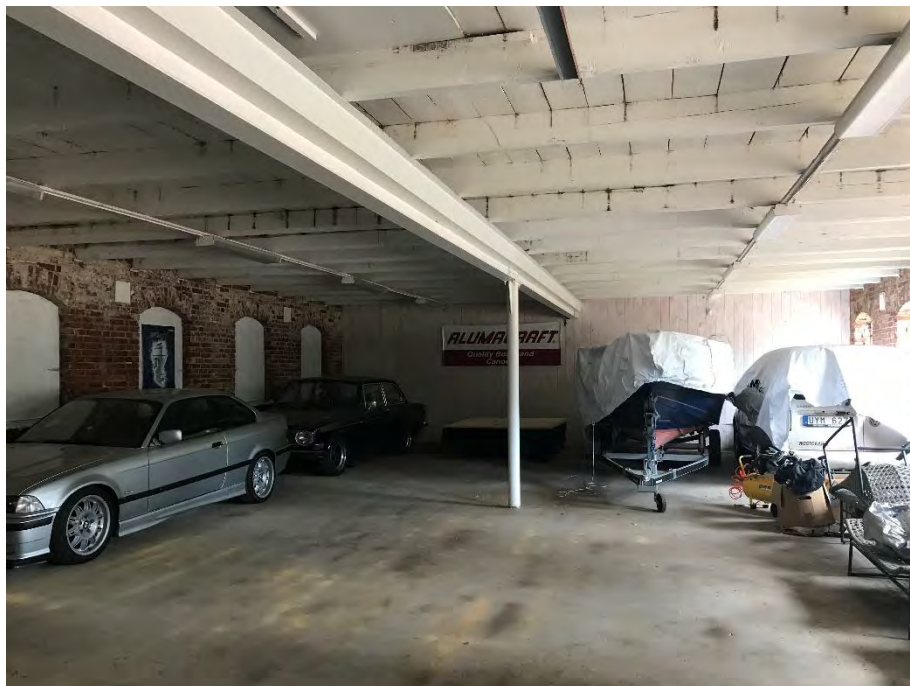
Figur 40. Ekonomilängan invändigt. Ny bäring med pelare och balk i stål.

Invändigt är i stort sett all inredning utriven, en liten del av häststallet finns kvar, och en ny bäring för loftet är inlagd bestående av stålpelare och en kraftig längsgående stålbalk, se figur

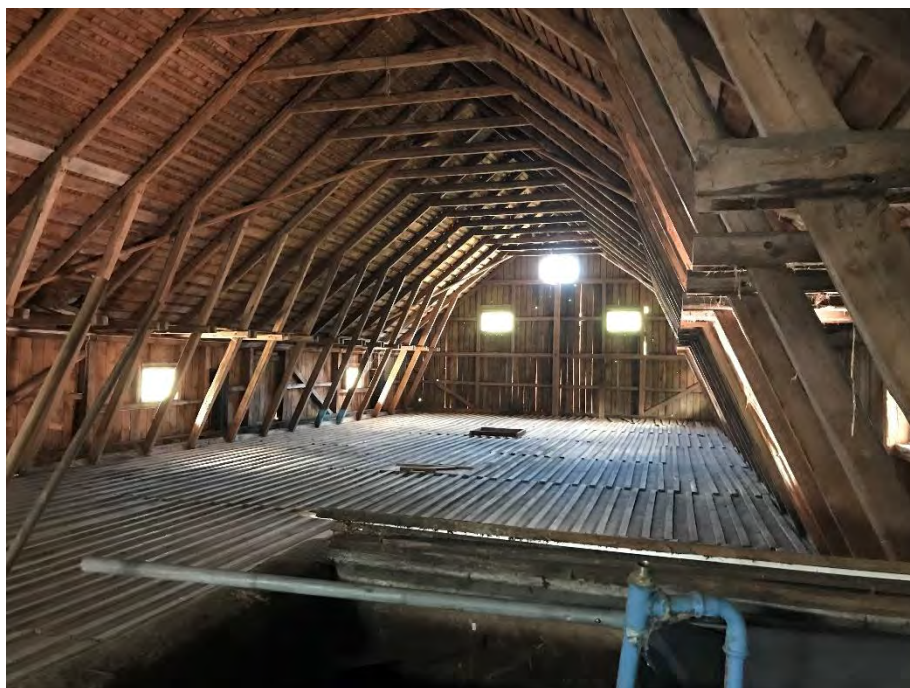
Figur 41. Ekonomilängans loft.

Loftet utgörs av ett mäktigt öppet rum där den ursprungliga takstolen exponeras.
