DOKUMENTNUMMER: 873-PM-01

Koltrasten 3 - Oskarström

Halmstad kommun

PM Geoteknik

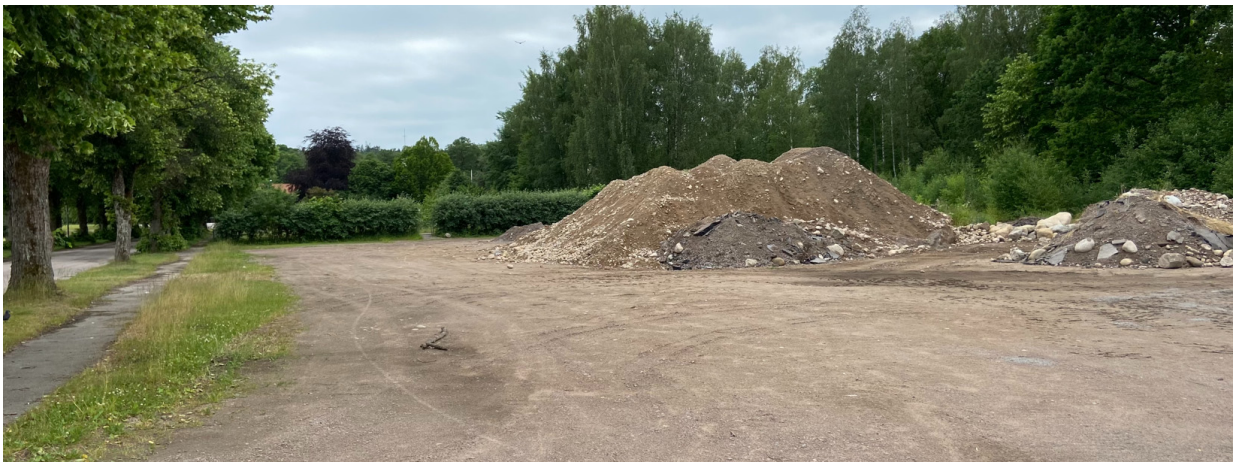
Figur 8-1 - Högar av fyll, sedd norrifrån ned mot Allégatan söderut.

Aktuellt område är öppna plana grus och gräsytor samt bitvis skogsområde, se Figur 8-1 och Figur 8-2. Området lutar från +24,3 i väst och +19,8 i öst sett från inmätning av sonderingspunkter. Generellt sett är området delat i två nivåer kring +21 i den östra delen och +24 i den västra delen. Området delas upp av en slänt med lutning 1:3 som lutar ner mot den östra delen. En mer detaljerad vy på höjdkurvor och inmätningpunkter kan studeras i tillhörande ritningar. Aktuellt område är cirka 1,5 ha. Inom det plana områdets norra delar finns högar av fyll, se Figur 8-1.

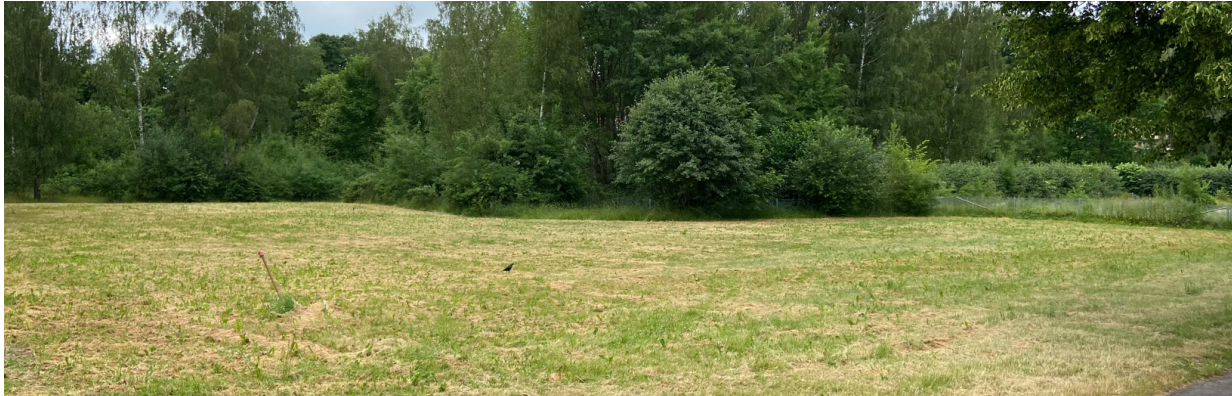
Figur 8-2 - Aktuellt område sett söderifrån korsningen Allégatan och Jute väg. GV1 till vänster i bild som senare lagats.

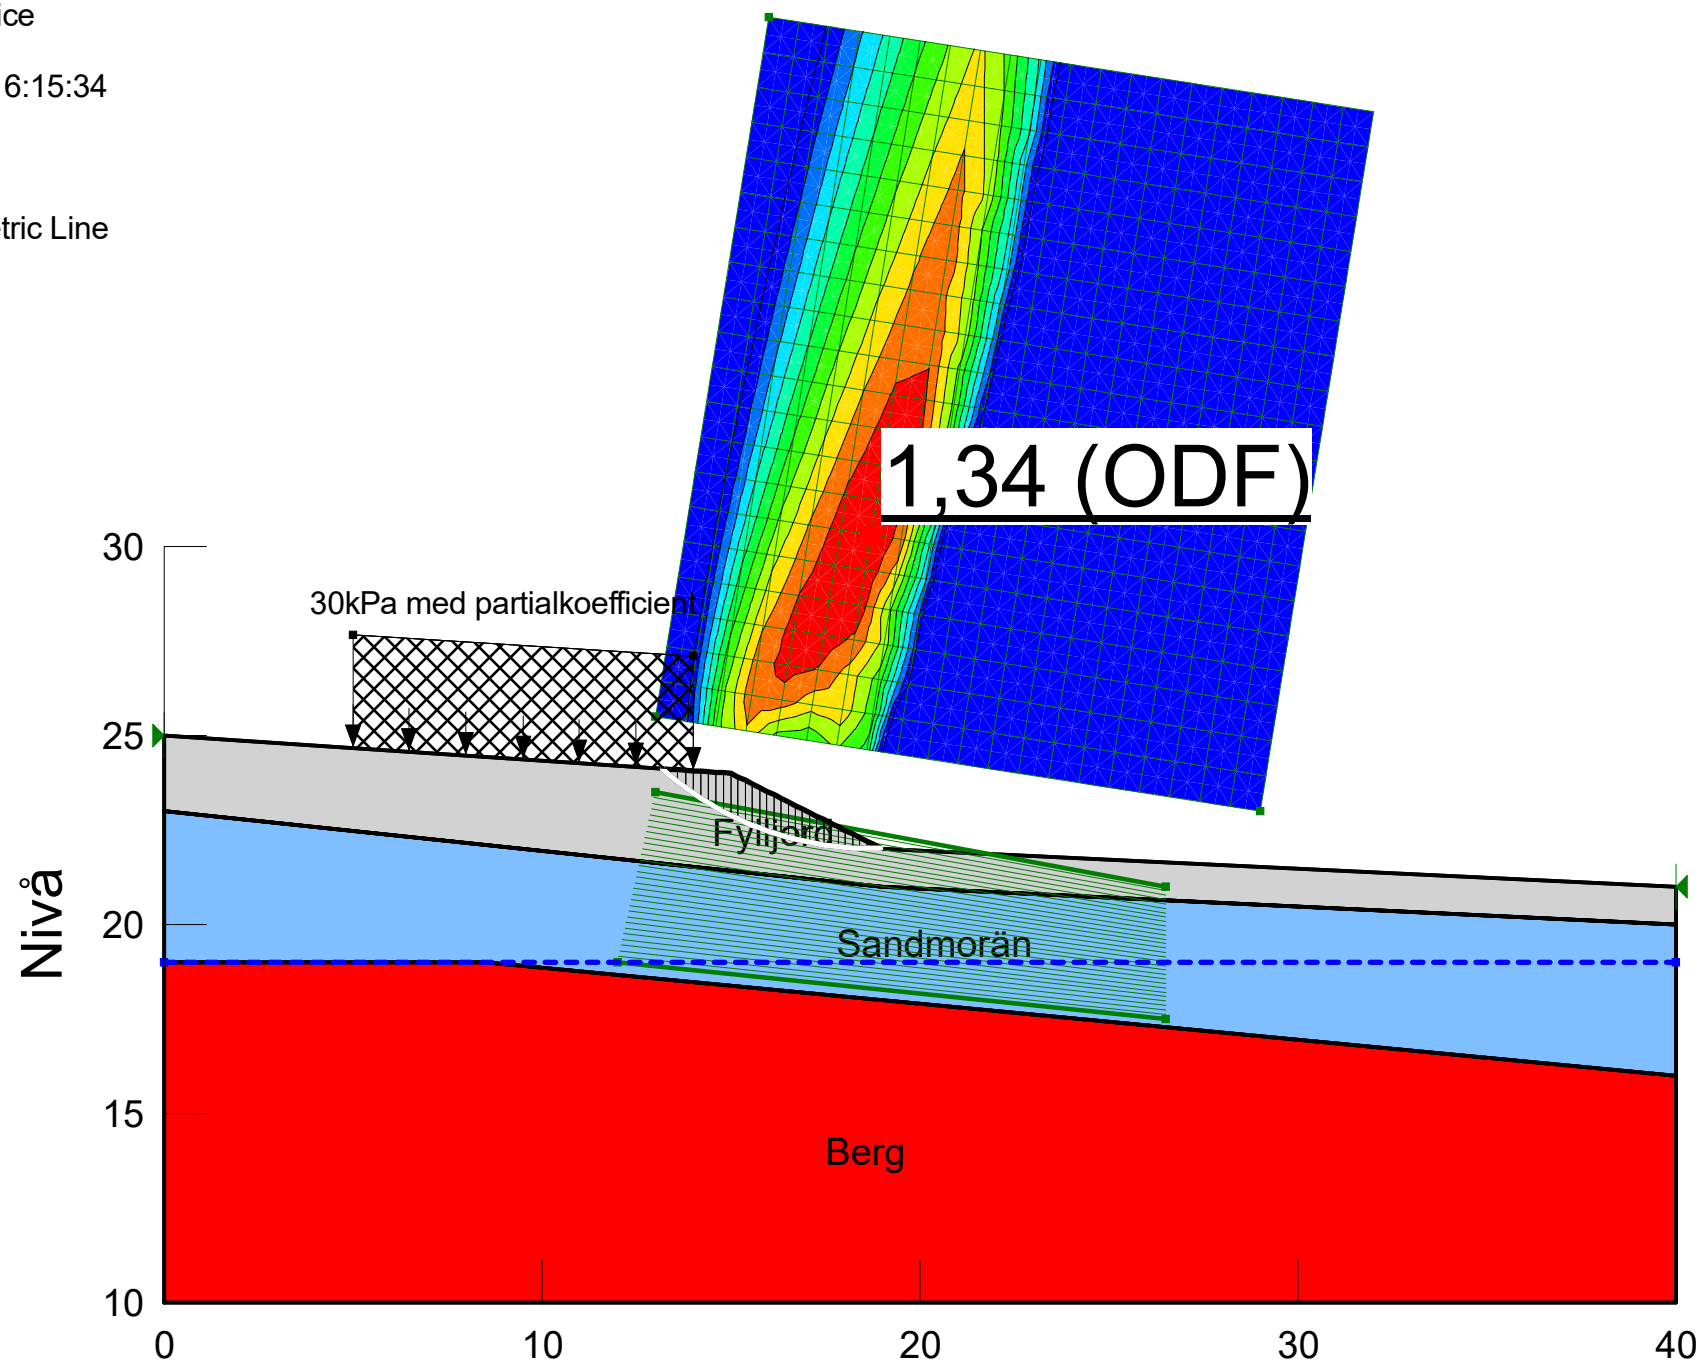
Koltrasten 3 - Oskarström
 Beräkning med partialkoefficienter
 Krav erfoderlig säkerhetsfaktor: 1,0
 Analys: 3 våningshus på slänt
 Analysmetod: Morgenstern-Price
 Filnamn: Stabilitet sektion.gsz
 Senast sparad: 2021-10-28; 16:15:34
 Handläggare: Arthur Jedenius
 Projekt: 873
 Skala: 1:200
 PWP Conditions from: Piezometric Line
 Last Edited By: Arthur Jedenius

Color	Name	Material Model	Unit Weight (kN/m ³)	Effective Cohesion (kPa)	Effective Friction Angle (°)
■	Berg	Bedrock (Impenetrable)			
■	Fylljord	Mohr-Coulomb	20	0	38
■	Sandmorän	Mohr-Coulomb	22	0	42

Översiktlig stabilitetsberäkning har utförts i sektion vid gamla banvallen belastad med nybyggnation om 3-våningshus. Dränerad analys med partialkoefficientmetoden, etafaktor (η) är vald till 1.

Beräkning visar att planerat trevånghus klarar stabiliteten.

Resultaten från den översiktliga stabilitetsberäkningen visar inga stabilitetsproblem för planerade konstruktioner.
