# Cityfastigheter i Halmstad AB

## Fastighet Eketånga 6:510, Halmstad

### PM Geoteknik

Utredning med avseende på detaljplan

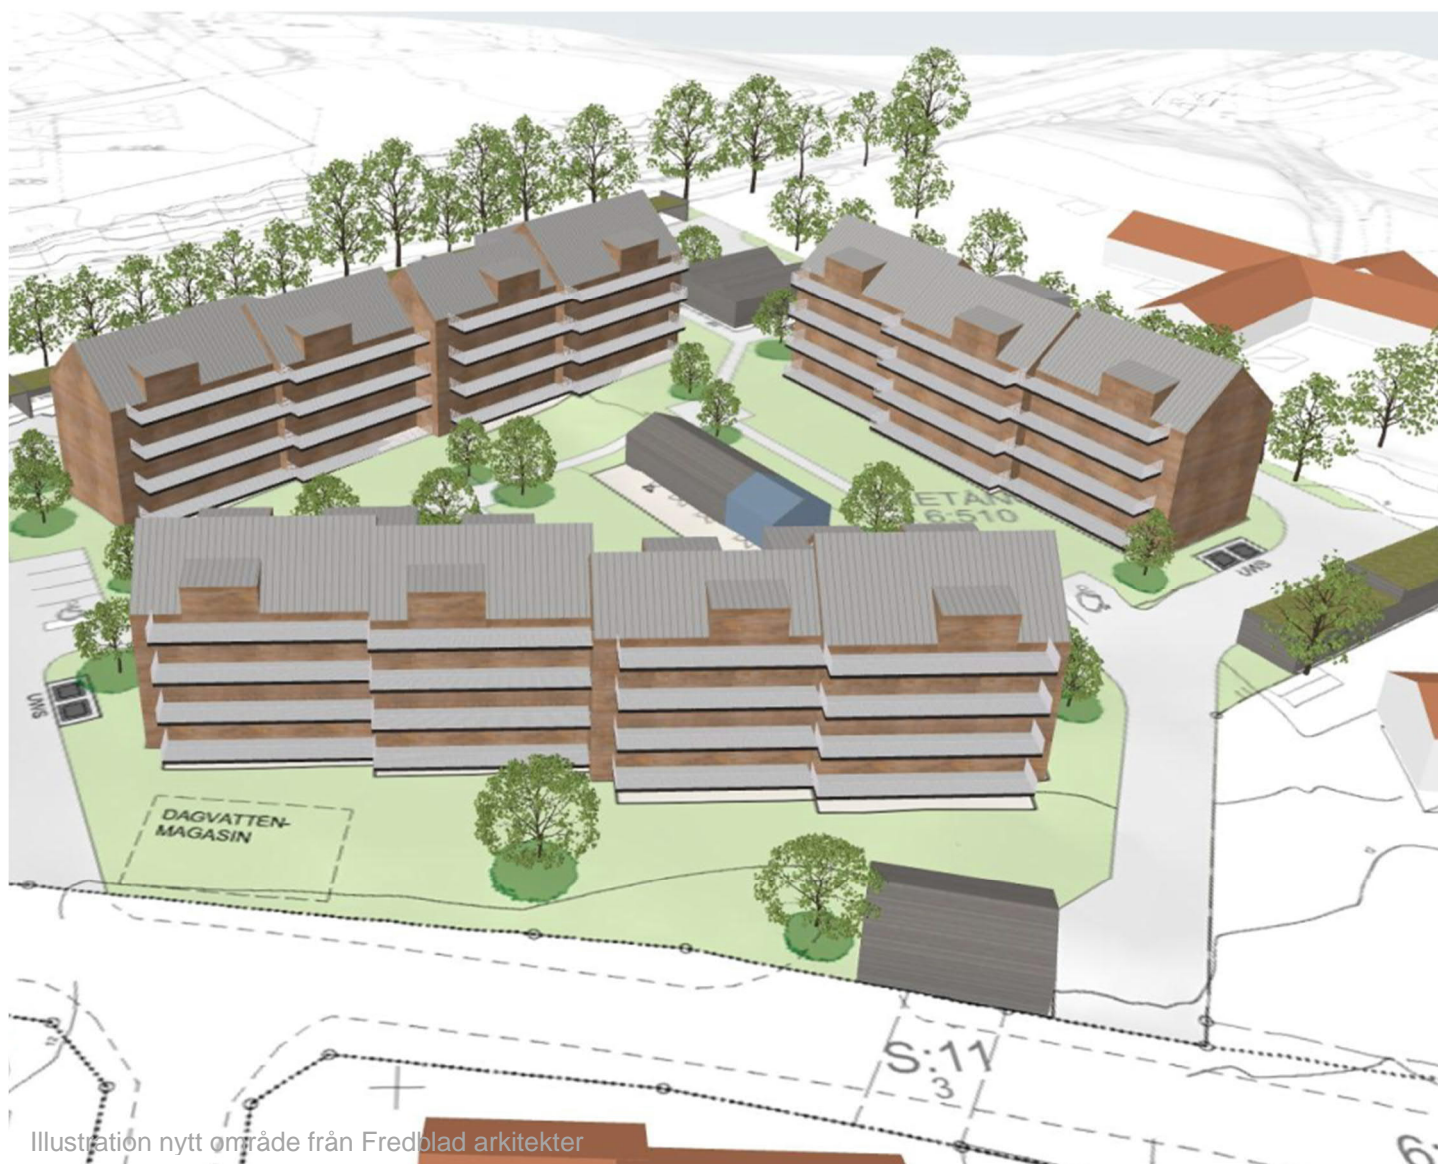
Illustration nytt område från Fredblad arkitekter

Rev A avser ny layout på byggnader. Fem stycken punkthus med upp till fem våningar och parkeringsgarage i källare ändras till tre stycken lamellhus med loftgång och upp till maximalt fyra våningar. Ingen källare är planerad. Förtydligande med avseende på grundvattenpåverkan har lagts till.

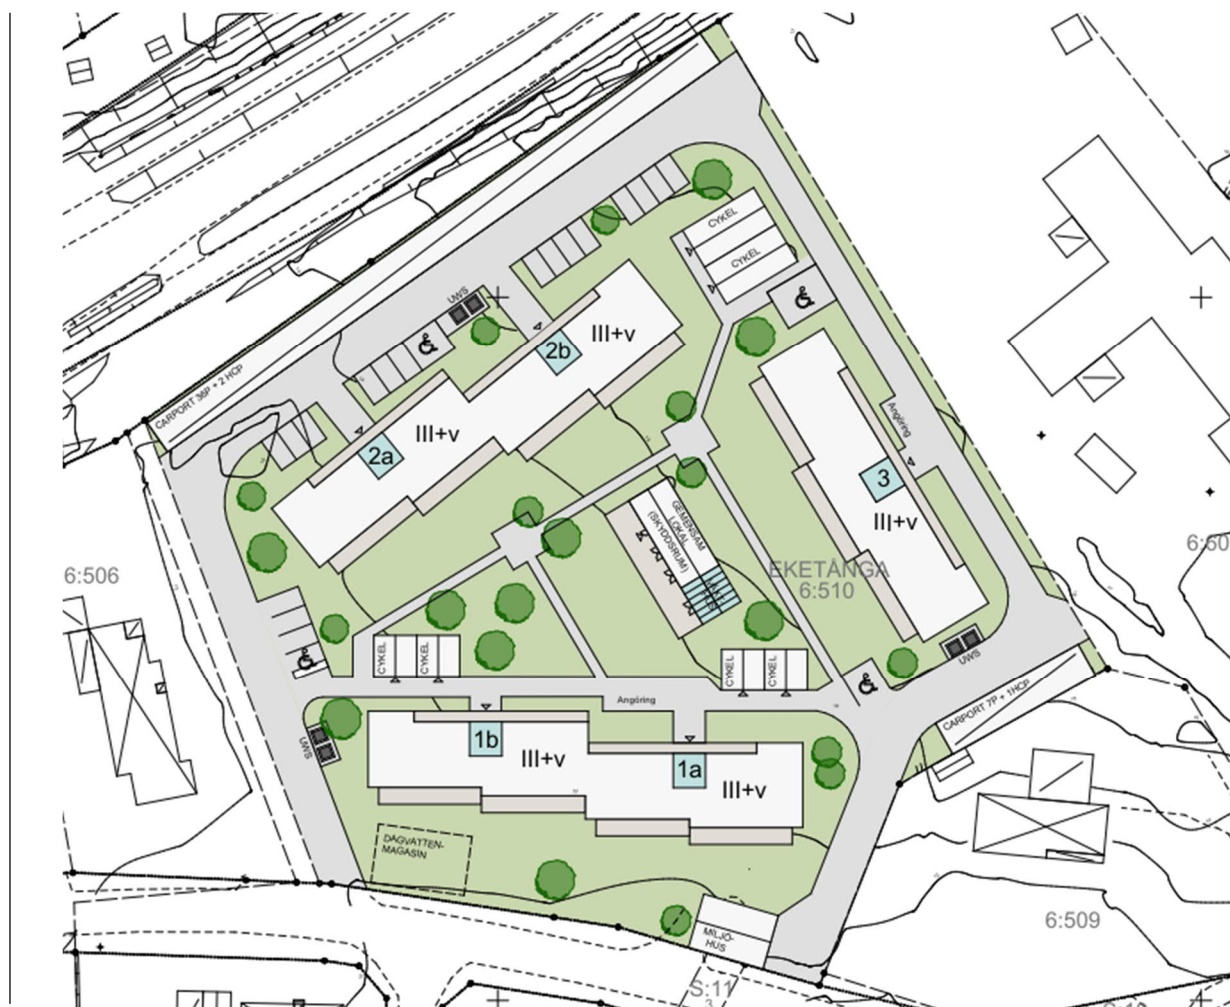
Figur 2: Plan med ungefärlig placering av tänkta byggnader och parkeringsytor. Siffrorna på huskropparna avser antal våningar. (situationsplan, Fredblad arkitekter, 2024-02-06)

Inom detaljplanen planeras flerbostadshus på upp till fyra våningar. Inga källare är planerade.

Ytan längst i norr, utmed Nya Tylösandsvägen, är tänkt att användas för parkering, som avskiljs från vägen med en bullervall.

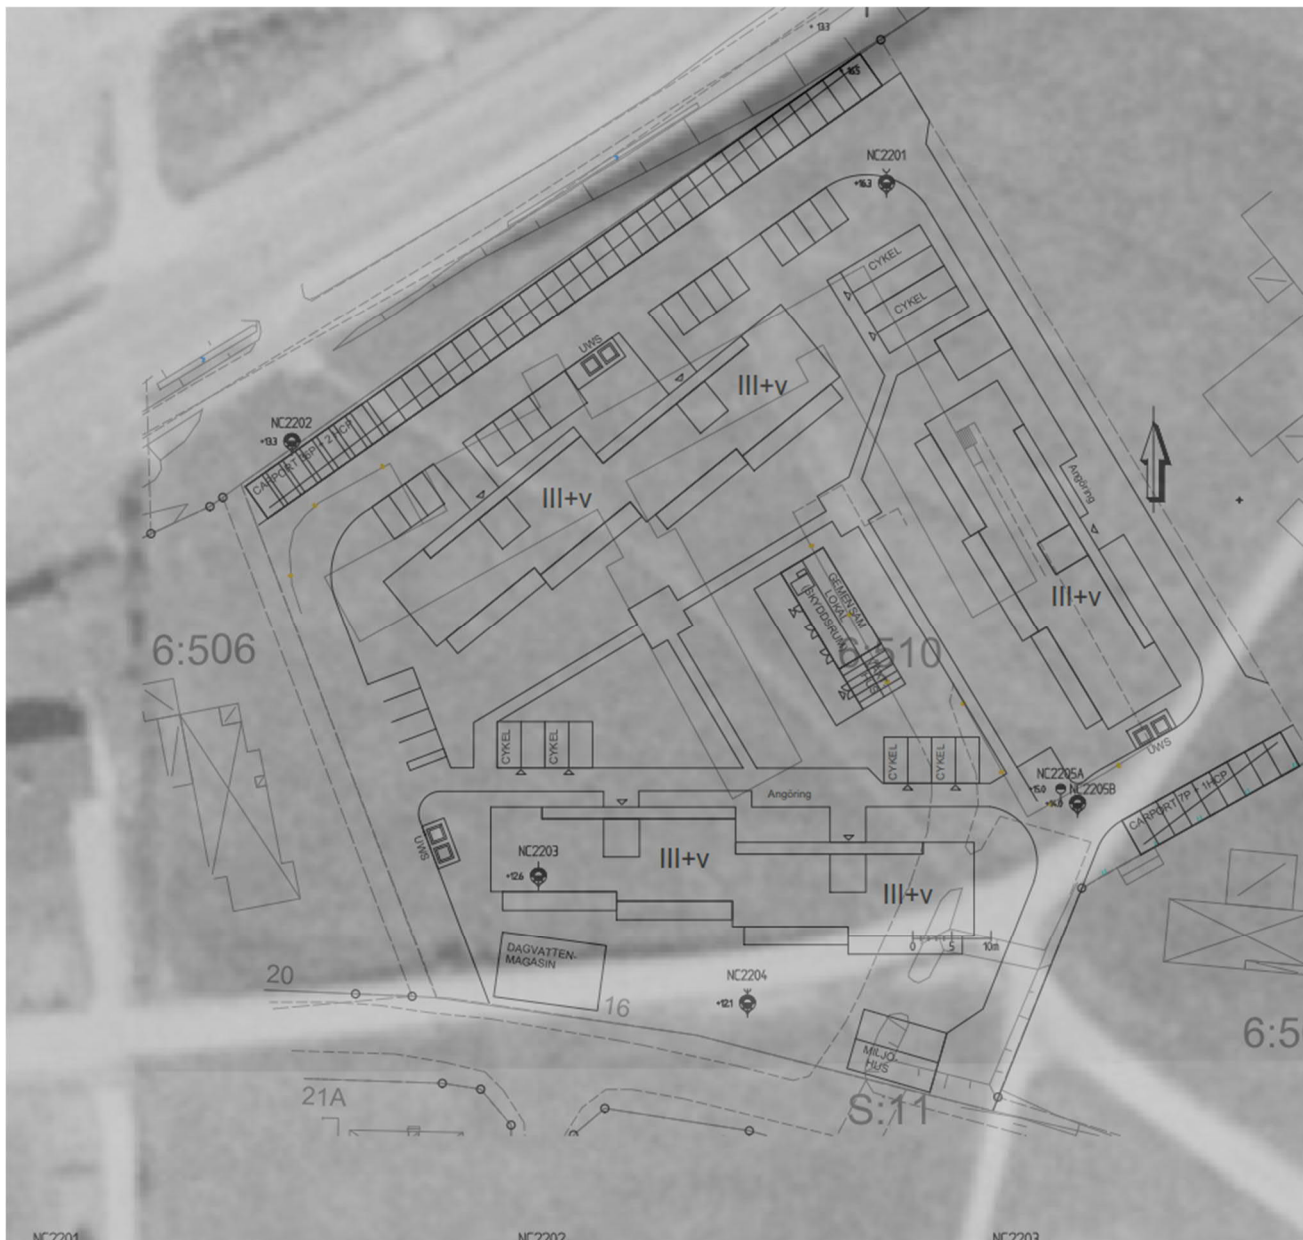
Figur 3: Flygbild från ca 1960 (Lantmäteriet) sammanlagd med ritning av befintligheter och planerad byggnation.

Flygbild från ca 1960 (Lantmäteriet) visar att fastigheten varit gömnråde alternativt odlad mark. I söder på aktuell fastighet gick en väg, som senare lagts om söder om fastigheten.

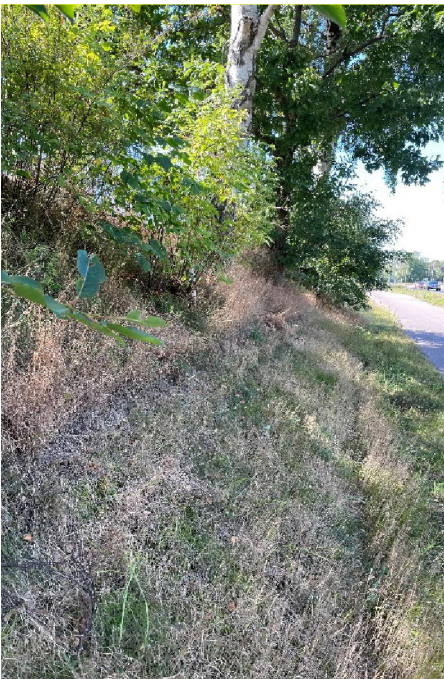
Figur 4: Slänt ner mot gång- och cykelväg norr om fastigheten

Utmed fastighetens norra gräns går en brant slänt ner mot gång- och cykelbanan utmed Nya Tylösandsvägen, se Figur 4.

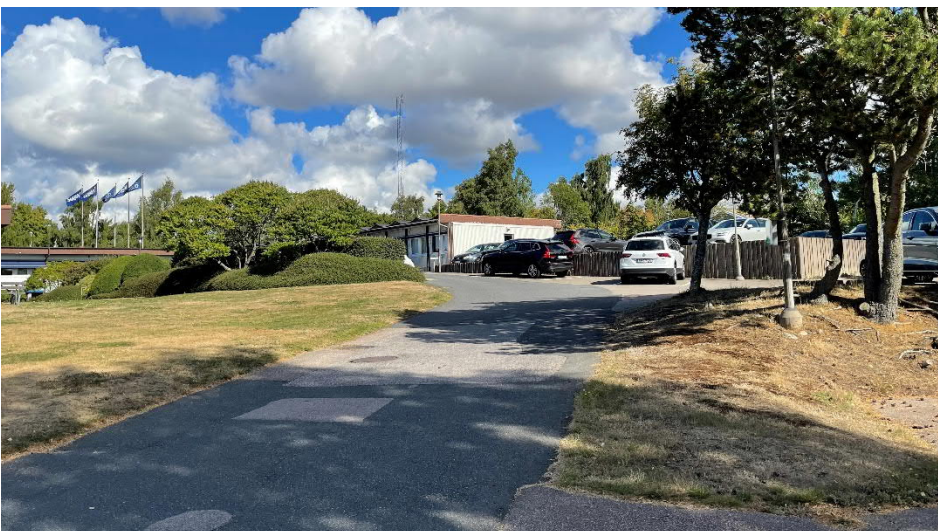
Figur 5: terrasserade parkeringsytor på fastighetens östra del.
