PM GEOTEKNIK - PLANERINGSUNDERLAG

Trönninge 11:122 – 126, Halmstad

Översiktlig geoteknisk utredning för detaljplan

BYGGSJÖGREN I HALMSTAD AB

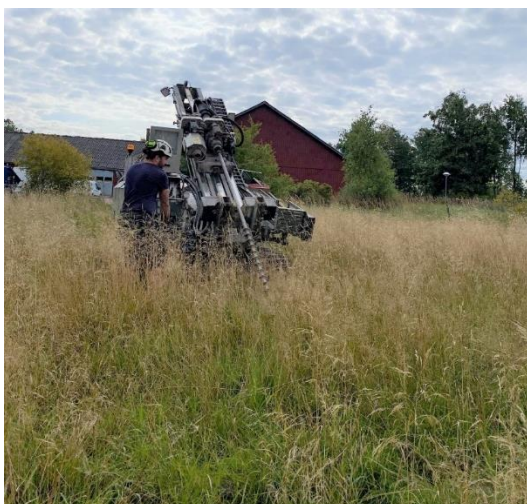
Figur 6-1. Del av undersökningsområdet fotograferat från nordväst, vy åt sydöst.

Aktuellt undersökningsområde utgörs till största delen av verksamhetsbyggnader, asfalterade ytor samt gräsbevuxna ytor. Området begränsas i öster av Gamla vägen, i nordväst av Rörvägen och villabebyggelse samt i sydväst och sydöst av befintliga industriverksamheter med tillhörande lokalgator. Se *Figur 6-1* för foton från undersökningsområdet.

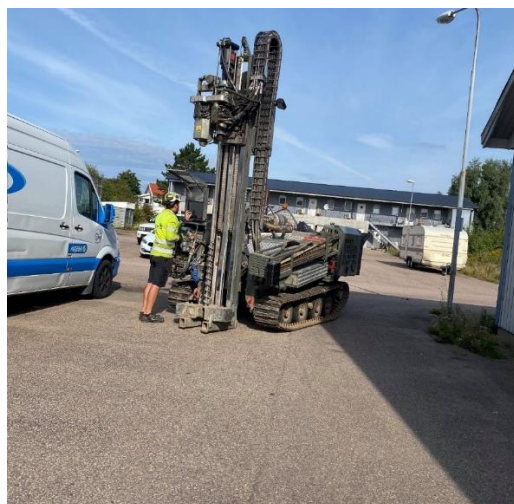
Figur 6-2. Del av undersökningsområdet fotograferat från öst, vy åt väster.
